AP-361-2026
AGF

ÚNICO.- Autorizar el apeo de **un ejemplar de *Ulmus pumila* con ID nº 106, situado en la Calle Alvar Núñez, en el Distrito Triana (AP-361-2026).**

SOLICITUD DE APEO DE ARBOLADO VIARIO (AP-361-2026) PARTE 1ª
MOTIVO: RIESGO

SOLICITUD DE APEO DE ARBOLADO VIARIO (AP-361-2026) PARTE 2ª
MOTIVO: RIESGO

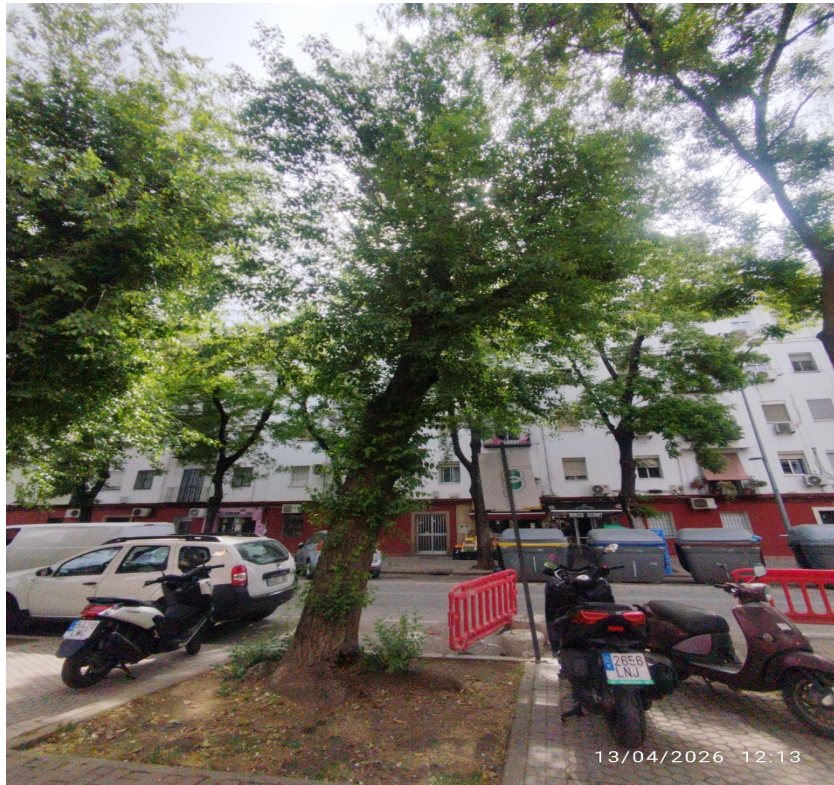
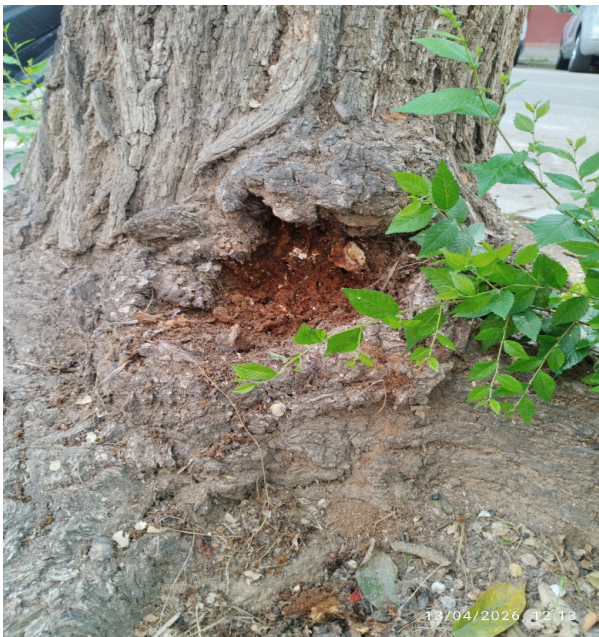
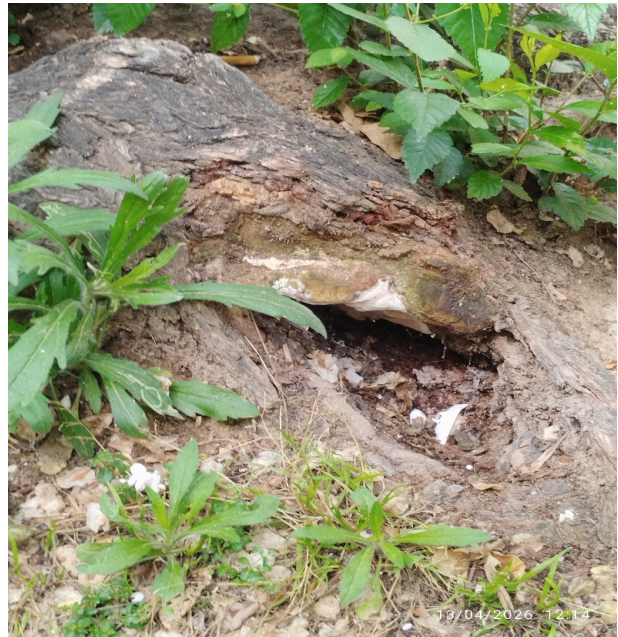
13. FOTOGRAFIAS:

1. **FECHA:** 14/04/2026
2. **SITUACIÓN:** Alvar Núñez
3. **Distrito:** Triana
4. **ESPECIE** Ulmus pumila
5. **ID:** 106
6. **P.C. (cm.):** 155
7. **ALTURA (m):** 9.5
8. **ALCORQUE (m):**
9. **LATITUD DE ACERADO(m):**
10. **LESIONES GRAVES:**
 - Pudriciones y cuerpos fructíferos en cavidades de cuello.
 - Ejemplar terciado, refaldado y desvitalizado; uniones debilitadas.
 - Inclinación progresiva desde zona basal hasta copa.

Ejemplar desestructurado con única cruz primaria y zona de anclaje probablemente debilitada. Numerosas cavidades en zona basal con presencia de cuerpos fructíferos compatibles con actividad de Ganoderma; probable afección hacia sistema radicular. Ejemplar con estructura muy comprometida e inclinación en tronco de 19° respecto a su vertical.

No existe registro previo de la inclinación, por lo que no se puede constatar que se haya producido un aumento de la misma durante el último período de seguimiento. Presenta cavidades de hasta 30 cm hacia zona radicular con presencia de cuerpos fructíferos de tamaño considerable compatibles con actividad de Ganoderma en varias zonas del perímetro a nivel de cuello y en distintas fases de desarrollo, comprometiendo su estabilidad estructural seriamente. Por todo ello se solicita el apeo del ejemplar.

Notas, explicaciones, descripciones: Ejemplar severamente afectado en zona basal por presencia y actividad de hongo Ganoderma.

Pudriciones activas en todo el perímetro de tronco con probable afectación hacia sistema radicular.

Ejemplar excesivamente terciado y refaldado con inclinación desde zona basal progresiva hasta copa sin corrección eficiente.

Estabilidad estructural comprometida.

El ejemplar presenta riesgo no tolerable.

Propuestas y/o consejos Se propone tala urgente dado el nivel de afectación y degradación que presenta en zona basal.

Sustituir el ejemplar por nueva plantación cuando sea posible.
