**Expediente: 135/2026**

**ÚNICO.-** Autorizar el apeo de **un ejemplar de *Ulmus pumila* con ID nº 65, situado en Alvar Núñez (AP-367-2026).**

SOLICITUD DE APEO DE ARBOLADO VIARIO (AP-367-2026) PARTE 1ª  
MOTIVO: GESTIÓN

**SOLICITUD DE APEO DE ARBOLADO VIARIO (AP-367-2026) PARTE 2ª**  
**MOTIVO: GESTIÓN**

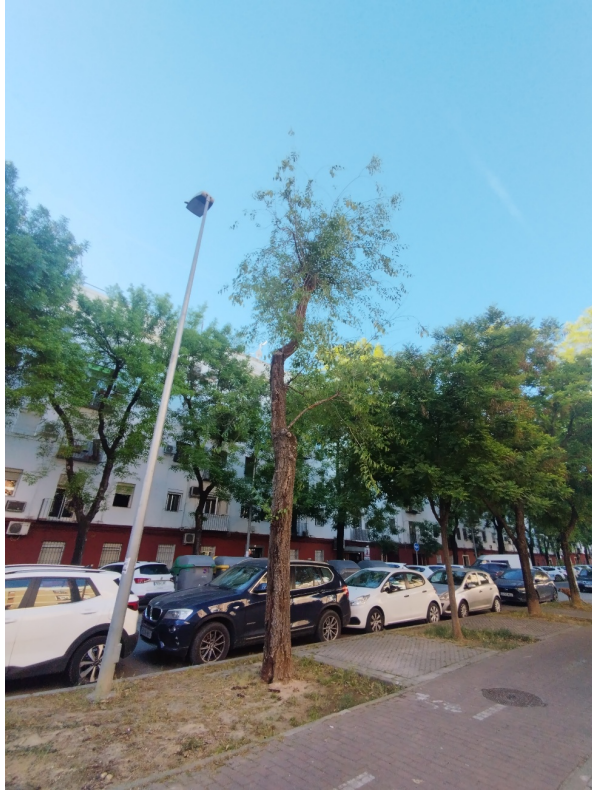
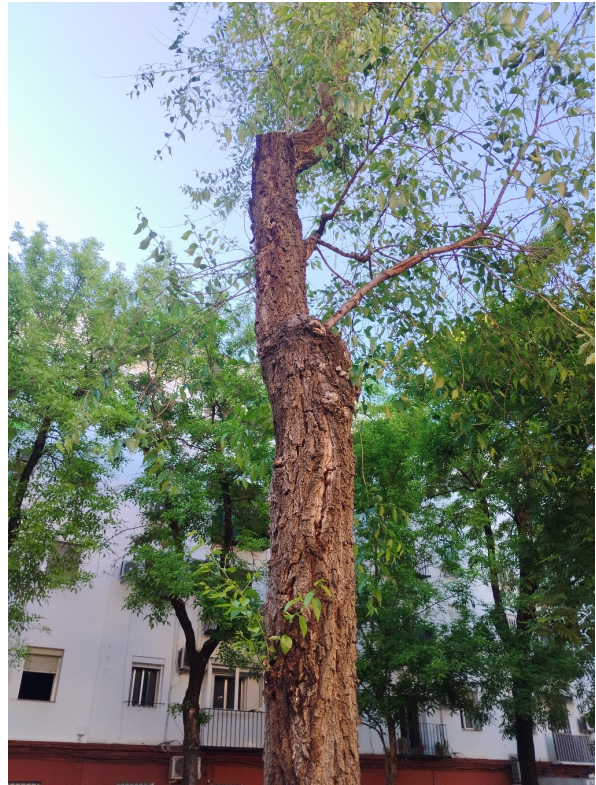
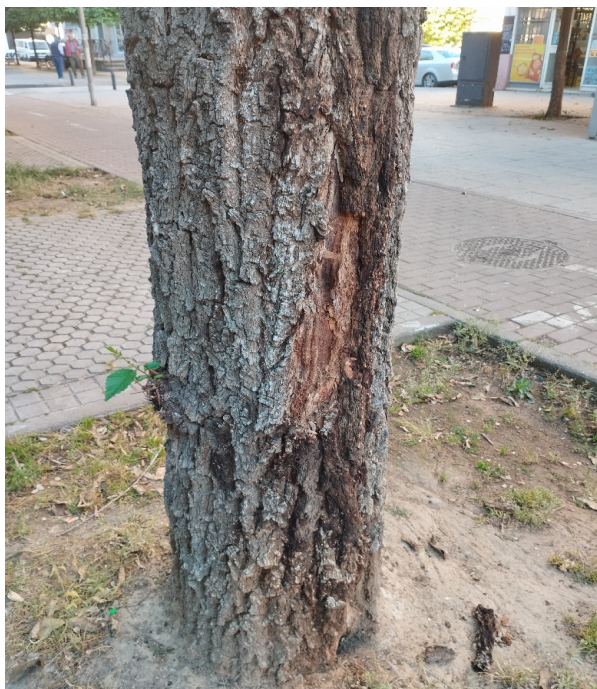
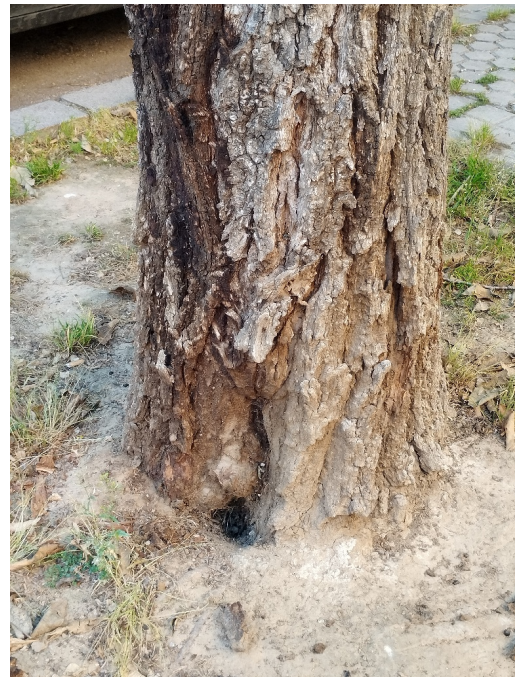
## 13. FOTOGRAFÍAS:

- Grietas y descortezamientos en tronco y zona basal, con exudaciones.
- Ejemplar terciado, refaldado y desvitalizado.
- Cavidad en cuello con probable afección hacia sistema radicular.

Ejemplar desestructurado con nula capacidad de generar una copa eficiente a nivel fisiológico ni ecosistémico. Con descortezamientos, grietas y exudaciones en prácticamente toda su estructura. Presenta cavidad en zona de cuello con probable afección hacia sistema radicular. Posible actividad fúngica y pudrición interna generalizadas.

Se constata una pérdida progresiva de la vitalidad del ejemplar durante las últimas revisiones y la incapacidad de generar una copa eficiente a nivel fisiológico y/o ecosistémico. Además, el ejemplar se encuentra en un parterre compartido con ejemplar de la misma especie que colapsó desde zona basal provocando vuelco radicular y que presentaba características similares. Debido a esta situación y considerando el estado actual del ejemplar restante, se considera remodelar y ajardinar el parterre mencionado. Por todo ello se solicita su apeo.
