FICHA DE COMUNICADO DE APEO DE ARBOLADO VIARIO (AP152/26) PARTE 1ª

ID: 114621

Código Apeo: AP152/26

UBICACIÓN: Calle José Hernández Gan

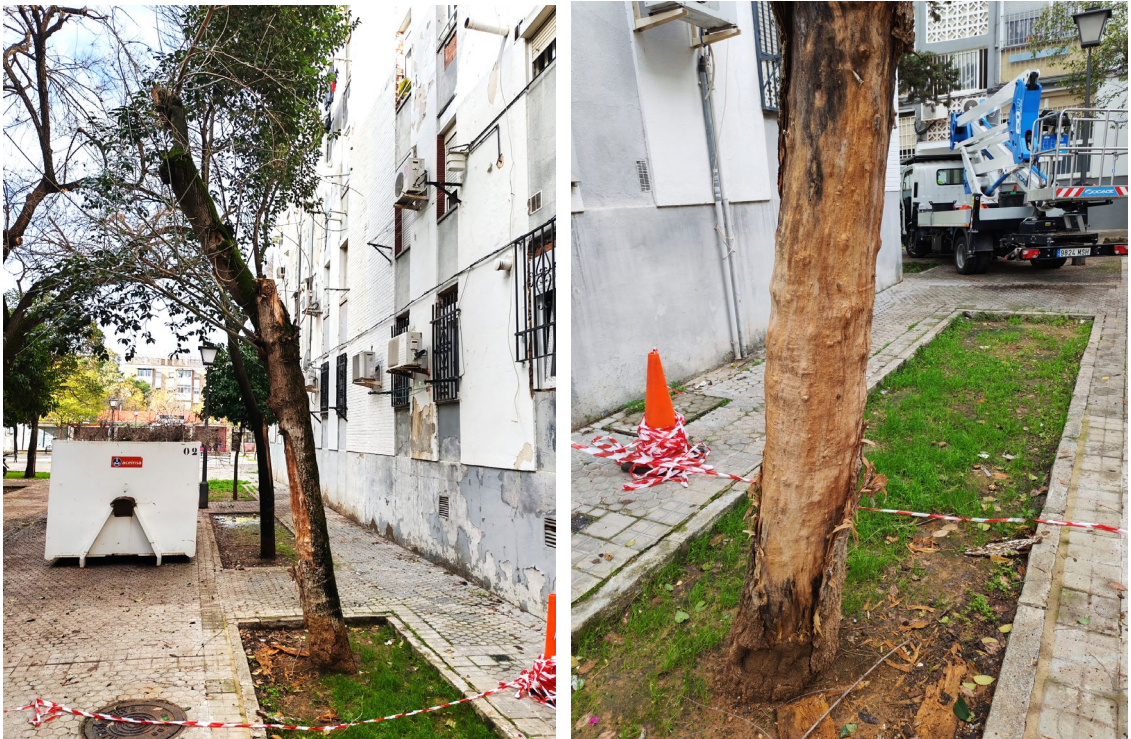
Imagen: ANE 114621.

6. **LESIONES GRAVES:** Totalidad de ramas secas, descortezamiento en fuste y ejes principales, e inestabilidad radicular. Tras la muerte del ejemplar, se evidencia una alta probabilidad de fractura de ramas y/o vuelco del árbol completo debido al consiguiente debilitamiento mecánico de los tejidos funcionales.

7. **ESTADO GENERAL:** Ejemplar maduro que ha sufrido un decaimiento fisiológico progresivo en toda su estructura. Se observan antecedentes de podas en ejes principales y daños mecánicos alrededor del fuste.

8. **OBSERVACIONES:** Se estima desvitalización originada por afectaciones radiculares tras exposición a factores abióticos propios del entorno urbano, especialmente por las obras de canalización subterránea de abastecimiento de luz y agua en ese tramo del viario, perjudiciales para el óptimo desarrollo del ejemplar. Destacan los severos descortezamientos alrededor del fuste, por necrosis de la capa de la madera asociada un probable proceso de pudrición generalizada en el pie.
