AP-2-2026
AGF

FICHA DE COMUNICADO DE APEO DE ARBOLADO VIARIO (AP2/26) PARTE 1ª

ID: 113543

UBICACIÓN: Avda. de Andalucía (IMPARES)

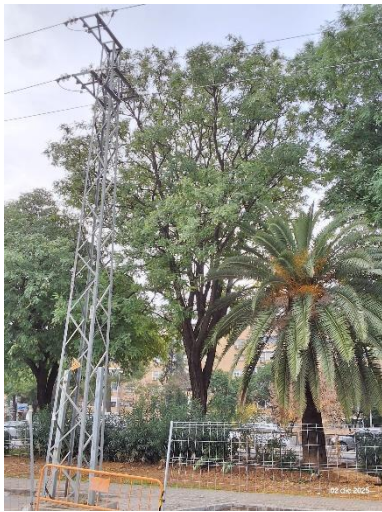
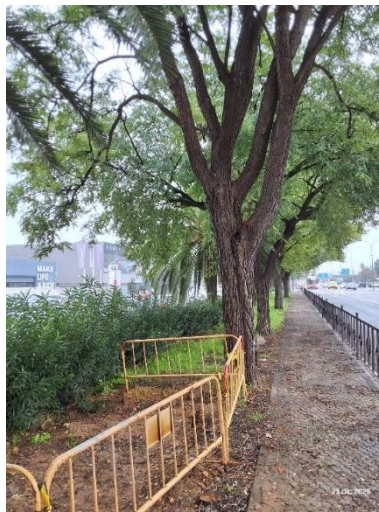
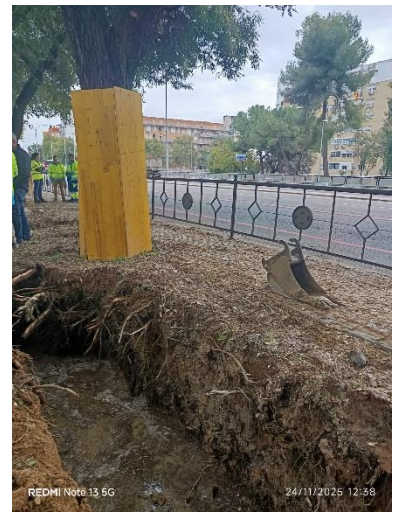
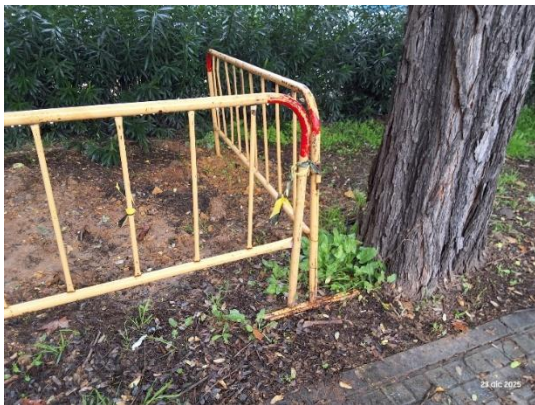
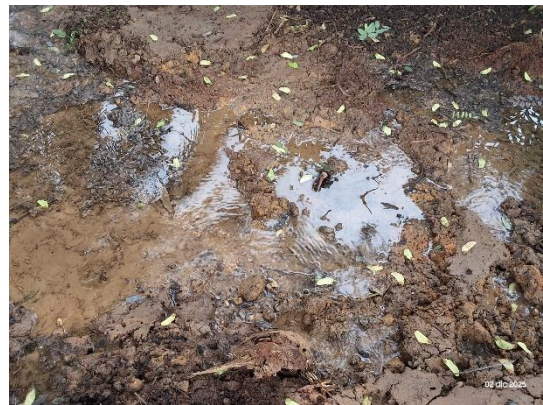
9. FOTOGRAFÍAS:

6. **LESIONES GRAVES:** Se observan raíces superficiales (3 cm de grosor) desgarradas en el perímetro donde ha tenido lugar la obra. Alrededor del cuello pueden apreciarse raíces espiralizante, más expuestas tras los movimientos de tierra durante la obra.

7. **ESTADO GENERAL:** Estructura constituida por dos ejes compartiendo anclaje en cruz. Ejemplar terciado, con numerosos suplentes de tipo ortótopos y plagiótopos configurando la actual copa. Antecedentes de poda de desmoche, visibles en las diferentes heridas de la parte aérea.

8. **OBSERVACIONES:** A 1m se encuentra la arqueta de abastecimiento ortogonalmente respecto al pie; más adelante, las arquetas de saneamiento y luz. El pie se encuentra en un nodo de diferentes infraestructuras hídricas y eléctricas, cuyo mantenimiento, con las diferentes obras asociadas, ha podido comprometer la capacidad de consolidar un sistema radicular efectivo en el terreno.
