AP-250-2026
AGF

FICHA DE COMUNICADO DE APEO DE ARBOLADO VIARIO (AP250/26) PARTE 1ª

Código Apeo: AP250/26

UBICACIÓN: Avda Veintiocho de Febrero

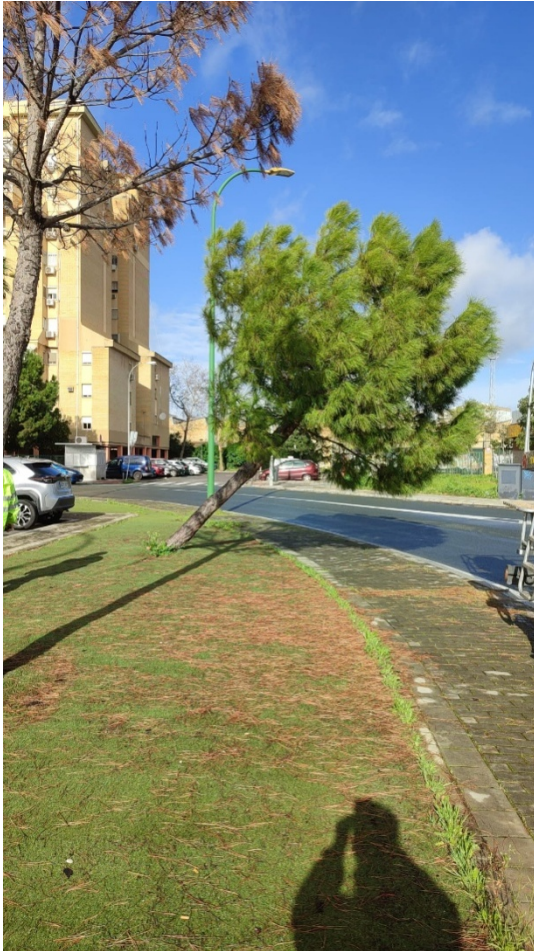
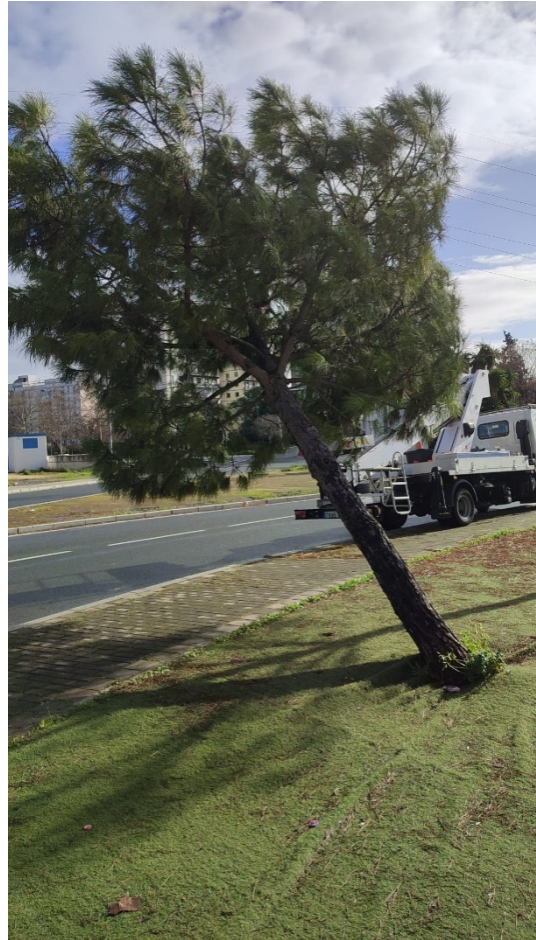
9. FOTOGRAFÍAS:

5. **LATITUD DE ACERADO:** Ubicado en mediana de avenida.
6. **LESIONES GRAVES:** Inclinación activa detectada tras jornadas de borrascas continuadas de enero y febrero. Posible afectación por saturación del terreno, con reducción de la capacidad de anclaje, además de las tensiones mecánicas transmitidas por las ráfagas de viento.

7. **ESTADO GENERAL:** Ejemplar con algunos defectos estructurales en copa. Copa contenida en volumen. Chancros en inserciones de ejes a nivel de la cruz, probablemente asociados a termiteros. Debido tanto a la disminución que se observa en el nivel de cota del suelo (en torno a 20 cm), como a la excesiva cercanía al bordillo, es muy probable que el sistema radicular este importantemente afectado a consecuencia de las anteriores obras del entorno.

8. **OBSERVACIONES:** Después de las obras en el entorno, se colocó césped artificial. Este tipo de terreno favorece la saturación del terreno, comprometiendo aún más el correcto desarrollo del sistema radicular y la capacidad de anclaje del pie.
