Expediente: 1/2026

AP-347-2026
MJMM

**FICHA DE COMUNICADO DE APEO DE ARBOLADO VIARIO (AP347/26)
PARTE 1ª**

Código Apeo: AP 347/26

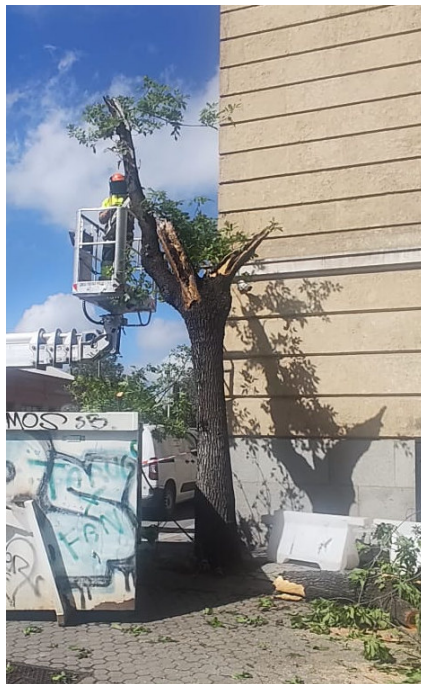
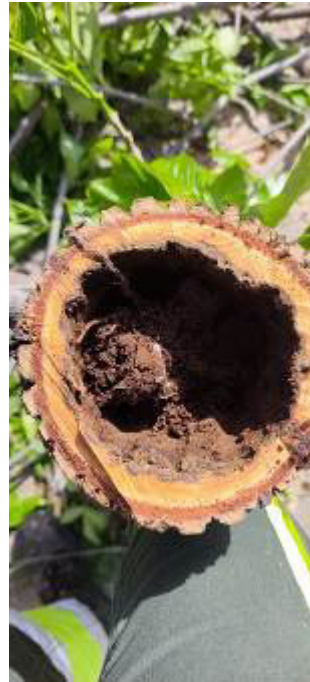
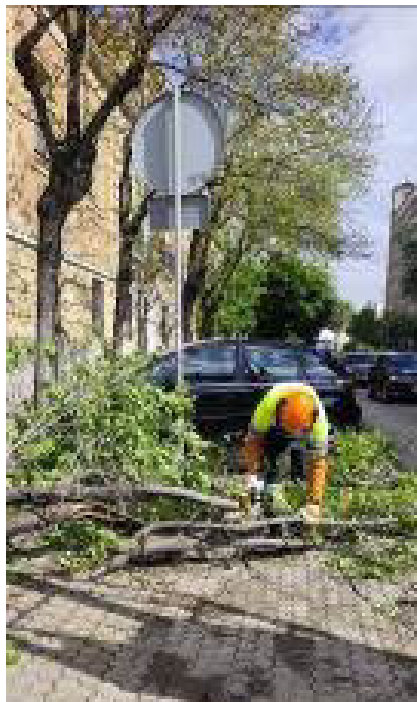
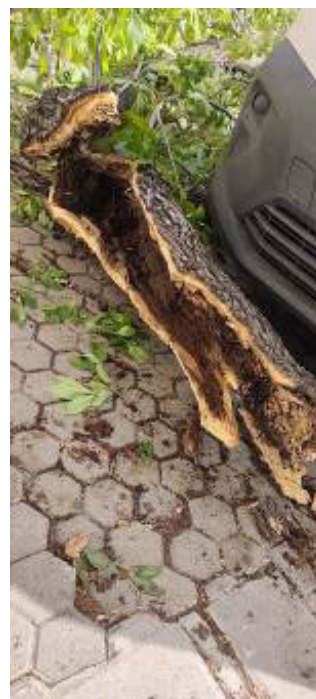
9. FOTOGRAFÍAS:

6. **LESIONES GRAVES:** Fractura de dos ramas principales desde la cruz principal y la tercera a 1 m de la base, quedando la copa severamente reducida en cuanto a volumen (10% de la densidad original) y heridas que afectan a la cruz primaria, comprometiendo definitivamente la capacidad de carga en este punto crítico. Sección hueca en la base de las ramas principales, en extensión a través del tronco, con una pared residual de 3cm de grosor. Pudrición activa, en progreso descendente desde la copa, a partir de las lesiones provocadas por el desmoche de la copa y el recurrente terciado de los reiterados generados por esta poda mutilante.

7. **ESTADO GENERAL:** Árbol maduro, antiguamente desmochado y reiteradamente terciado, practica de poda actualmente en desuso en el arbolado ornamental por los graves perjuicios para el desarrollo implica, condicionando irreversiblemente la estructura de la copa y provocando lesiones de difícil compartimentación que suelen generar pudriciones de la madera interna

8. **OBSERVACIONES:** Durante los eventos meteorológicos adversos del pasado mes de febrero el ejemplar sufrió varias incidencias que debilitaron la estabilidad de la copa. Actualmente el árbol presentaba daños de relevancia estructural en la cruz

principal y una viabilidad muy reducida por la pérdida de la copa y la escasa madera sana en la parte aérea.
