**FICHA DE COMUNICADO DE APEO DE ARBOLADO VIARIO (AP349/26)
PARTE 1ª**

ID:179

Código Apeo: AP 349/26

UBICACIÓN: Avda. La Palmera

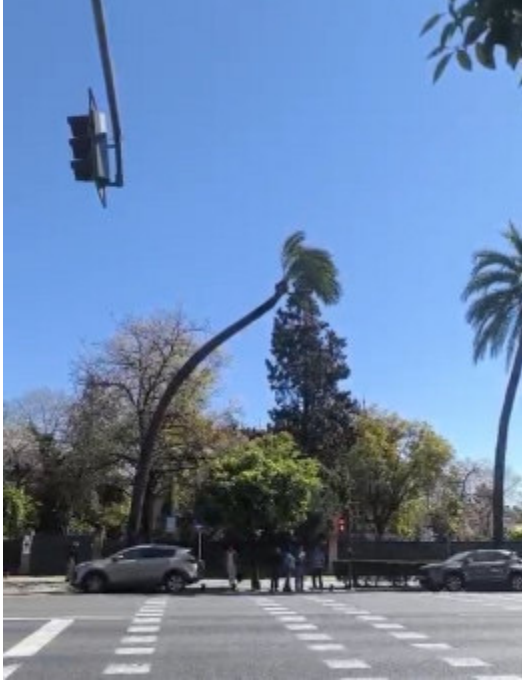
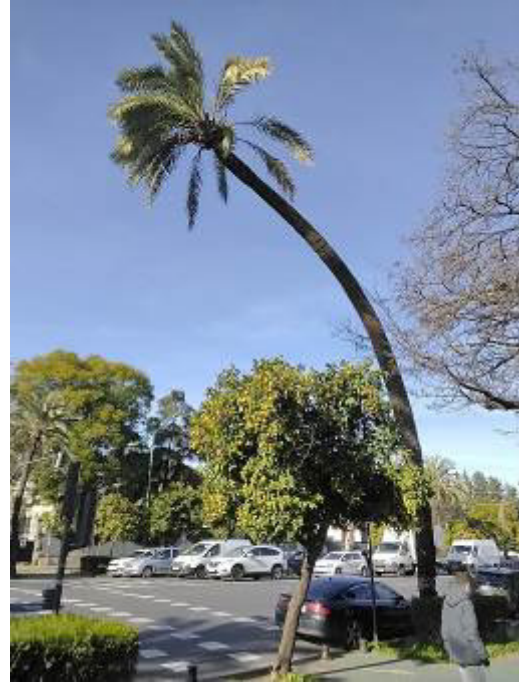
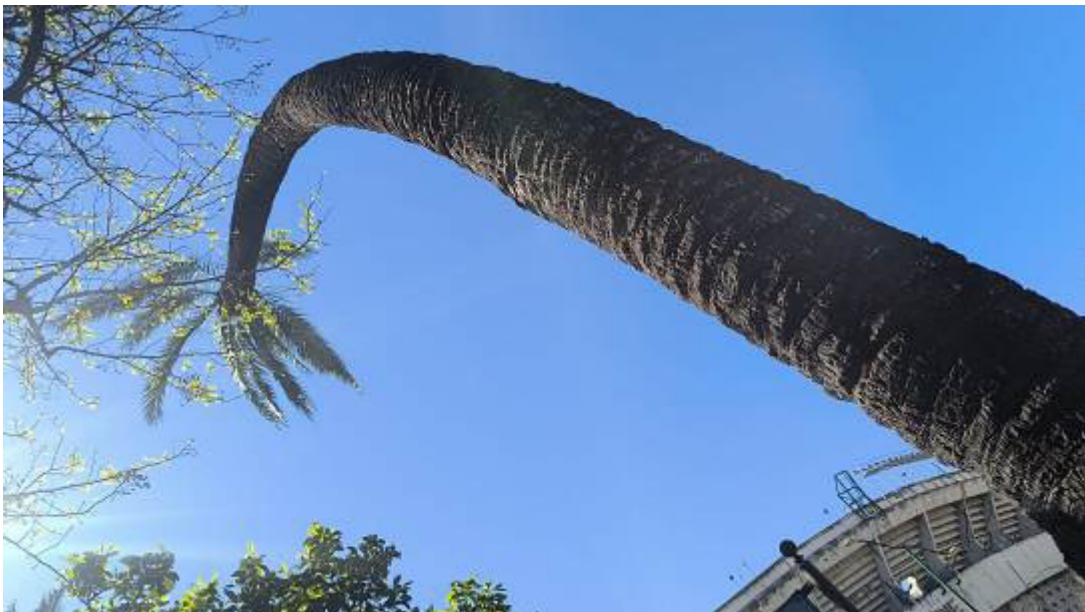
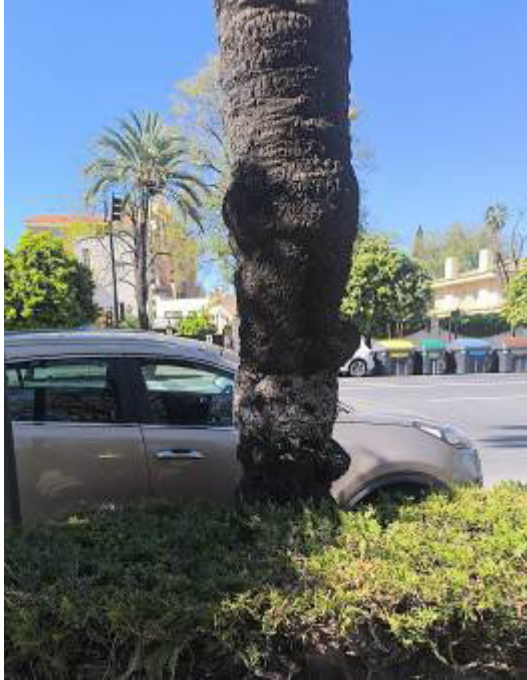
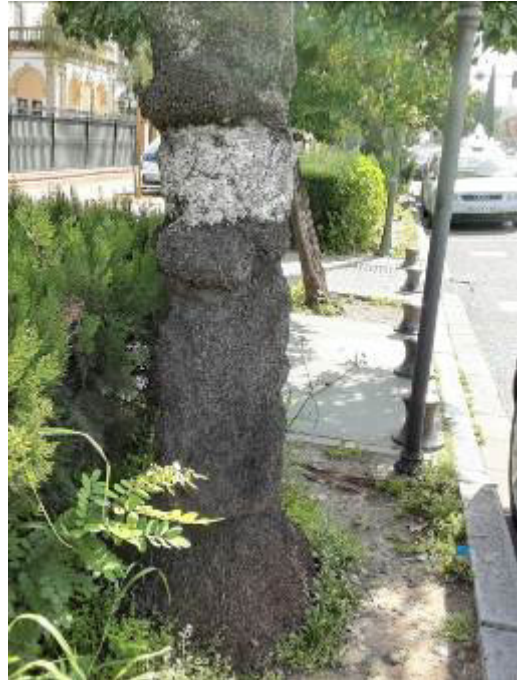
9. FOTOGRAFÍAS:

6. **LESIONES GRAVES:** Heridas, en tracción bajo 1m de la corona, y a 1,5m de altura, donde se ha producido un estrechamiento de la sección transversal y un aumento de rigidez, generando un punto de debilidad estructural. Raíces adventicias desde la base hasta 2m de altura. Inclinación acusada a partir de los 6m mayor de 45° S, con diana afectando a paso de peatones y calzada de avenida.

8. **OBSERVACIONES:** Se aprecia un incremento significativo de la curvatura del estípite tras las borrascas de febrero, cuando se produjo el fallo de numerosos ejemplares de esta especie en la unidad de gestión. Durante el apeo, se constata la desecación y deterioro mecánico de las fibras internas en el punto de incremento de la inclinación, a 6m de altura, y en la zona basal, hasta 1m de altura, lo que había provocado la pérdida de capacidad de carga y fragilidad del estipe.
