AP-315-2026
AGF

SOLICITUD DE APEO DE ARBOL ZONA VERDE (AP-315-2026) PARTE 1ª

Código: AP-315-2026

Ubicación: 51632.Jardine de Don Otilio.

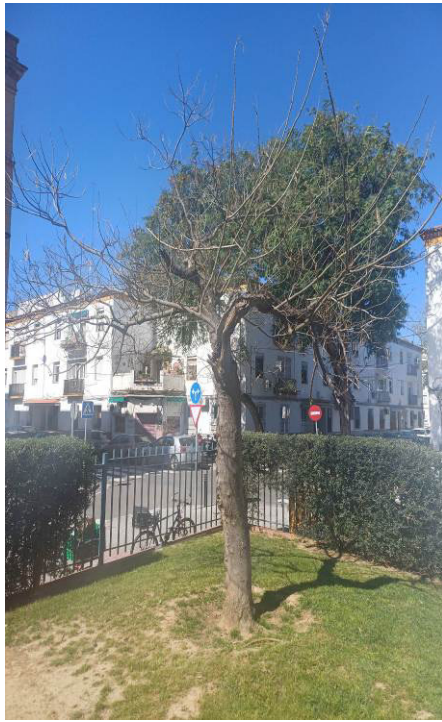
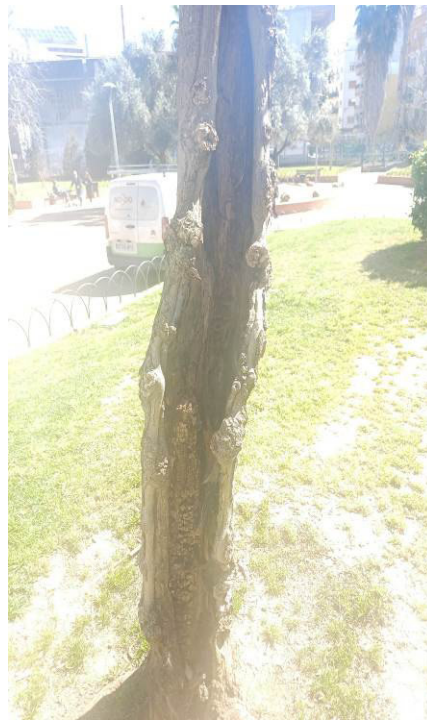
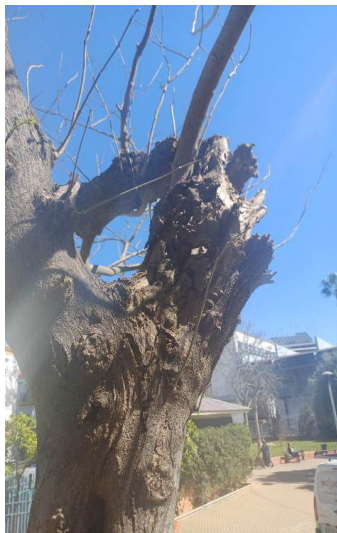
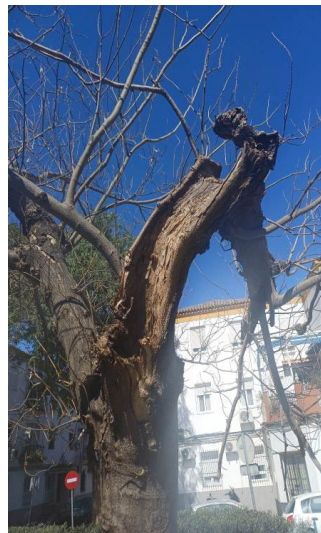
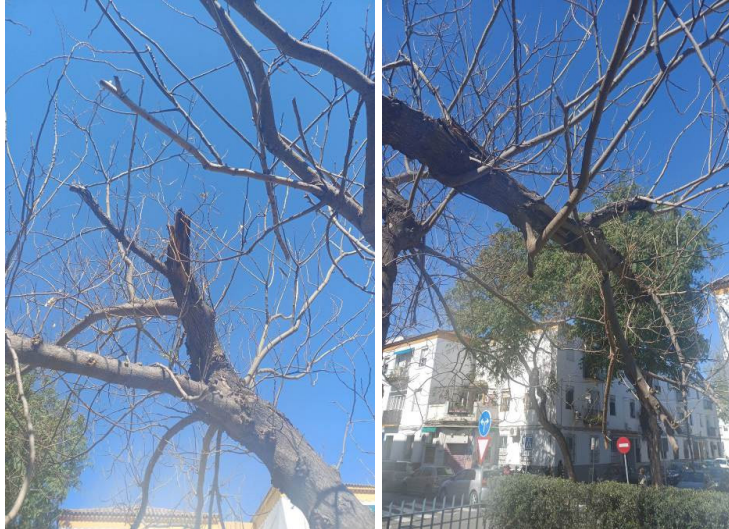
13.FOTOGRAFIAS:

Tras ser alertados por el personal de mantenimiento en esta unidad de gestión. Acudimos a realiza inspección en el ejemplar. Comprobamos que se trata de un ejemplar decrepito en regresión con numerosos defectos. Realizamos test de tracción de forma manual y comprobamos que su estabilidad estructural se ve seriamente comprometida. Presenta degradación avanzada en toda su estructura principal. Sin posibilidad de mitigar el riesgo que presenta y teniendo en cuenta que se trata de un ejemplar no funcional. Por ello pedimos la autorización para su apeo y reposición del mismo en futura campaña de plantación.

1. **FECHA:** 18 de marzo de 2026.
2. **SITUACIÓN:** Jardines de Don Otilio.
3. **Distrito:** Los Remedios.
4. **ESPECIE:** *Albizia julibrissin*.
5. **ID:** 127481
6. **P.C. (cm):** 49.
7. **ALTURA (m):** 4.
8. **ALCORQUE (m):** Parterre de césped.
9. **LATITUD DE ACERADO(m)** Parterre elevado.
10. **LESIONES GRAVES:**
 - Oquedad en tronco en toda su longitud.
 - Pérdida del 20% del perímetro de su tronco.
 - Degradación avanzada en toda su estructura principal.

- Nivel de riesgo alto.
- Decrépito.
- Estabilidad estructural comprometida.
- Regresivo.

- Sin posibilidad de mitigar riesgo.
- Poco funcional.
- Riesgo alto de incidencia.

Propuestas y/o consejos Proponemos a tala por el riesgo que presenta aunque se ubique en una zona con numero de diana bajo. Ejemplar en regresión y decrepito sin aporte ambiental alguno. Proponemos su tala y reposición en futura campaña de plantación.
