COMUNICADO DE APEO DE ARBOLADO (AP-356-2026). PARTE 1.
MOTIVO: RIESGO INMINENTE

Código: AP-356-2026

Ubicación: Parque de María Luisa (Distrito Sur)

Se ha realizado sin autorización previa el apeo de un ejemplar de *Platanus hispanica* con ID 16807, situado en el Parque de María Luisa del distrito Sur.

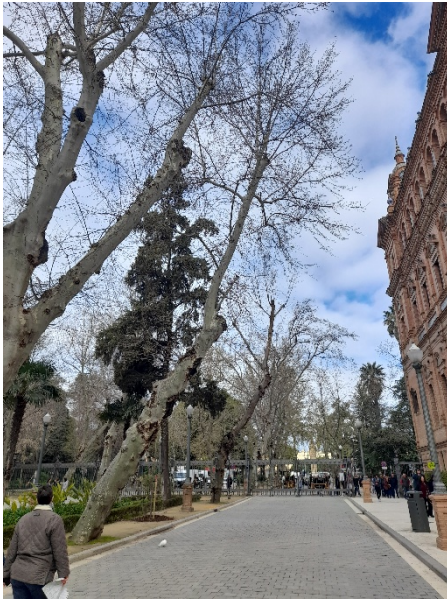
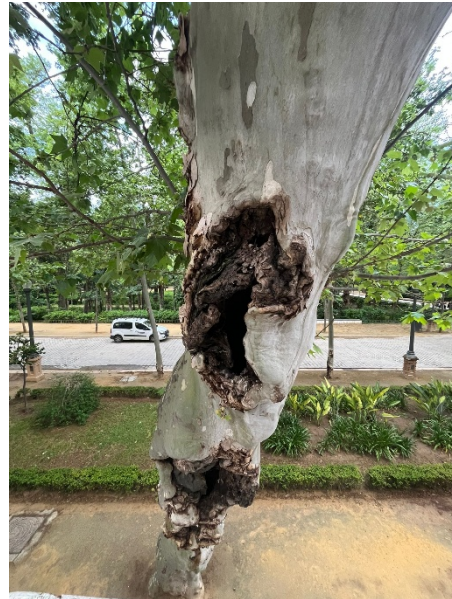
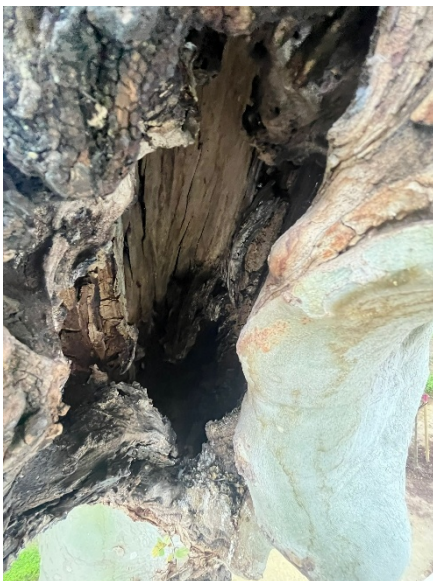
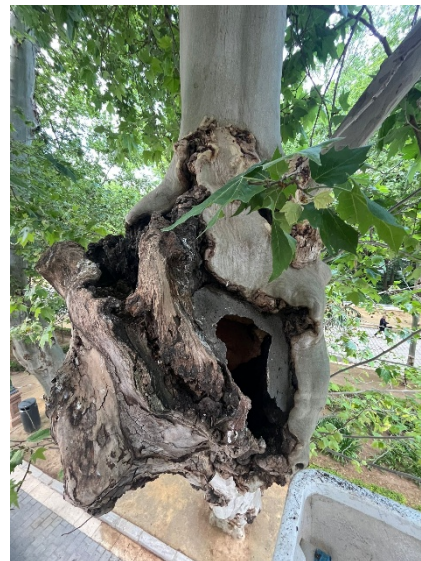
12. FOTOGRAFÍAS:

Se trata de un ejemplar en regresión, con anomalías biomecánicas significativas. Hasta la fecha, para mantener un nivel de riesgo tolerable, se han venido realizando podas de reducción en el eje y control de peso, dirigidas a disminuir las cargas sobre la cavidad con pudrición localizada en la antigua horquilla.

Tras realizar una evaluación en altura, se constata la degradación del duramen y parte de la albura en el tronco a partir de la horquilla, quedando una madera residual muy reducida que no garantiza la estabilidad biomecánica del eje principal. Teniendo en cuenta el estado fisiológico y biomecánico del árbol, se ha determinado una probabilidad alta de fallo del eje principal en el punto de inserción con la horquilla.

- Cavidad con pudrición activa en la antigua horquilla
 - Inclinación de 26° con orientación este
 - Cavidad interna en todo el tronco
 - Chancros con pudrición activa

- Pobre madera de reacción en las zonas chancrosas y en la cavidad de la antigua horquilla
10. **ESTADO GENERAL:** Ejemplar con desvitalización cuya copa la compone un único eje. Presentaba una cavidad en la cara este, en la antigua horquilla y a lo largo del tronco, con degradación de la madera, con inclinación de 26° con orientación este y proyección a la calzada de tránsito peatonal y rodado. Con el fin de mantener un nivel de riesgo tolerable, su copa estaba muy reducida, compuesta por un único eje con desarrollo de brotaciones de emergencia en el punto de corte. Tras la inspección en altura, se constata una cavidad interna en el tronco, con una pared residual muy reducida sin que se aprecie una respuesta adecuada de madera de reacción encima de la antigua horquilla, en la zona de inserción del eje.

En consecuencia, se justifica la necesidad de su apeo por riesgo inminente.

11. **OBSERVACIONES:** Se contempla la reposición del ejemplar, con el propósito de recuperar las funciones ambientales, paisajísticas y de seguridad en el entorno.
