AP-343-2026
MJMM

COMUNICADO DE APEO DE ÁRBOL VIARIO (AP-343-2026) PARTE 1ª**MOTIVO: RIESGO EXTREMO.**

COMUNICADO DE APEO DE ÁRBOL VIARIO (AP-343-2026) PARTE 2ª MOTIVO: RIESGO EXTREMO.

Formulario de Evaluación Básica de Riesgo de Arbolado

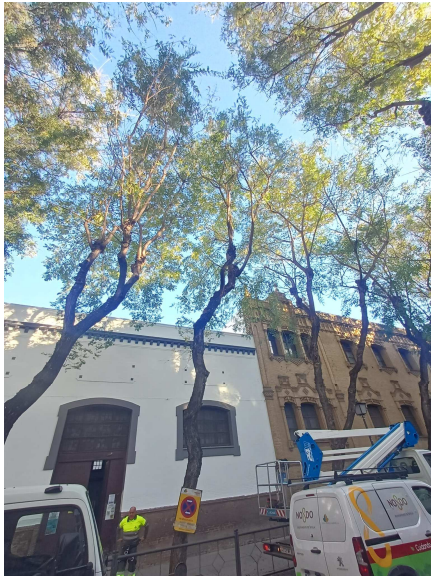
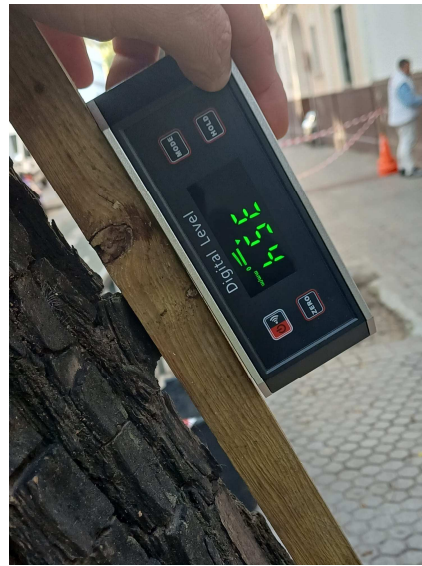
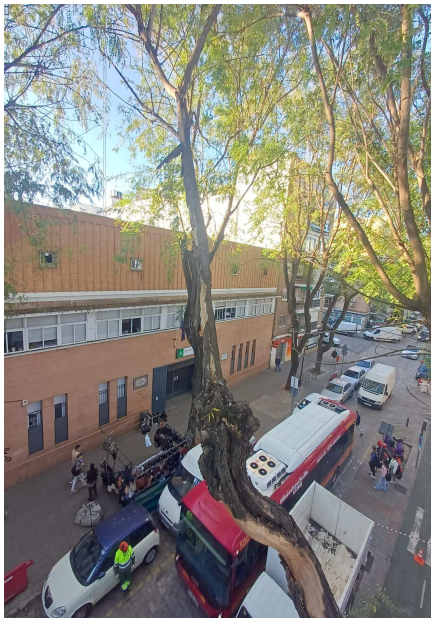
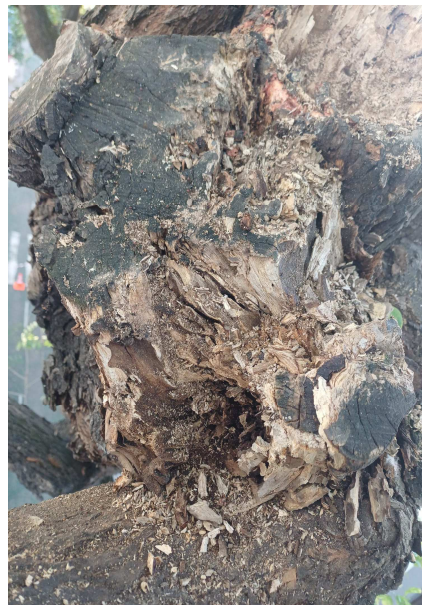
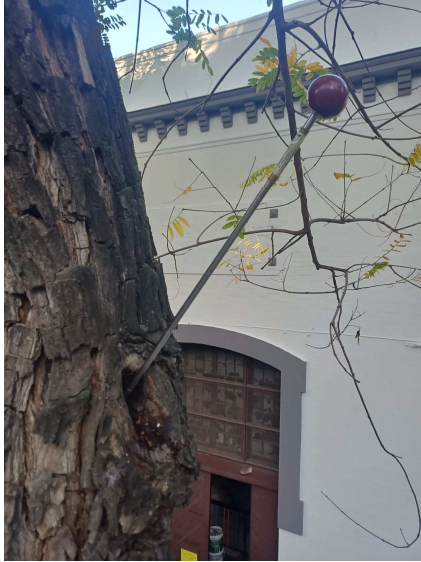
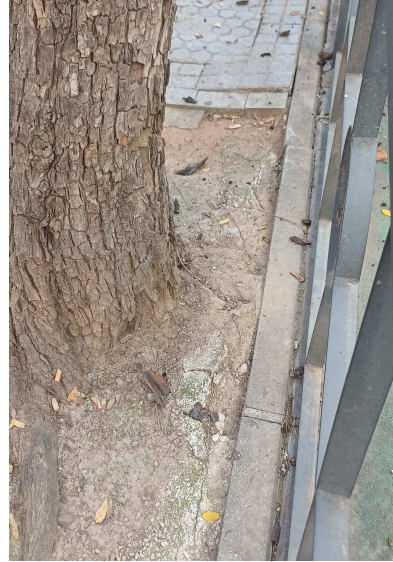
13. FOTOGRAFIAS:

Realizamos inspección tras los fenómenos meteorológicos adversos acaecidos en las últimas semanas. Revisado en altura. Comprobamos que el ejemplar muestra diversos defectos estructurales que compromete seriamente su estabilidad estructural. Muestra aumento considerable de su inclinación en tronco. Cavidades con pudrición en la parte superior de su estructura. Tras realizar test de tracción comprobamos que el fallo se puede originar en cualquier momento. Dicho ejemplar se encuentra en un estado de decrepito con el 50% de su copa seca. Ejemplar sin vida útil con un nivel de riesgo no asumible. Por ello hemos procedidos a su tala inmediata. Adjuntamos ficha de inspección modelo ISA.

1. **FECHA:** 7 de abril 2026.
2. **SITUACIÓN:** Calle. San Jacinto.
3. **Distrito:** Triana.
4. **ESPECIE:** *Tipuana tipu*.
5. **ID:** 46
6. **P.C. (cm):** 116
7. **ALTURA (m):** 12
8. **ALCORQUE (m):** 1.20 m x 1.20 m.
9. **LATITUD DE ACERADO (m)** Alcorque a nivel del acerado.
10. **LESIONES GRAVES:**
 - Leve levantamiento del plato radicular.
 - Cavidades con pudrición.
 - Duramen descompuesto.
 - Eje primario seco con degradación avanzada.
 - Inclinación en tronco de 35° respecto a su vertical.
 - Angulaciones en tronco.
 - Uniones débiles en suplentes de la zona apical.

- Decrépito.
- No funcional.
- Sin vida útil.

1. Riesgo no asumible.
2. Zona con alta frecuencia peatonal.
3. Vehículos estacionados y carril bici en proyección de diana.
