## FICHA DE SOLICITUD DE APEO DE ARBOLADO VIARIO (AP 293/26) PARTE 1ª

ID: 942

Código Apeo: AP 293/26

UBICACIÓN: Calle Jamaica (DISTRITO PALMERA-BELLAVISTA)

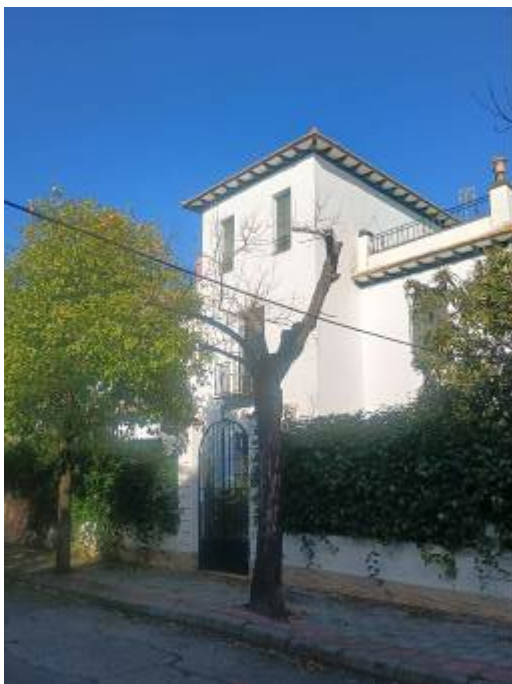
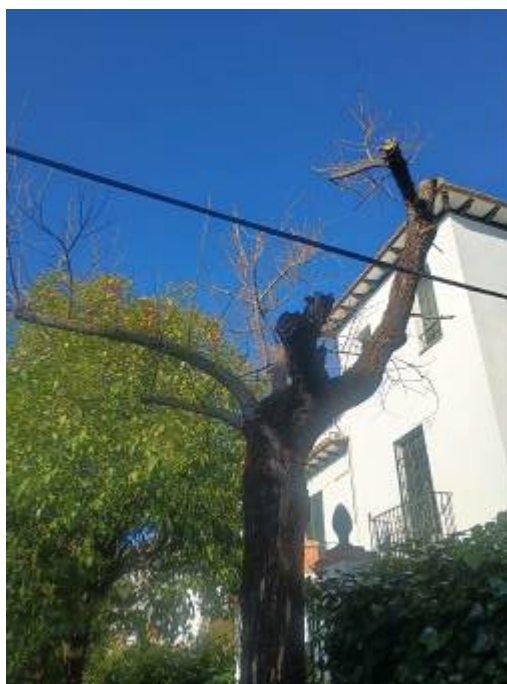
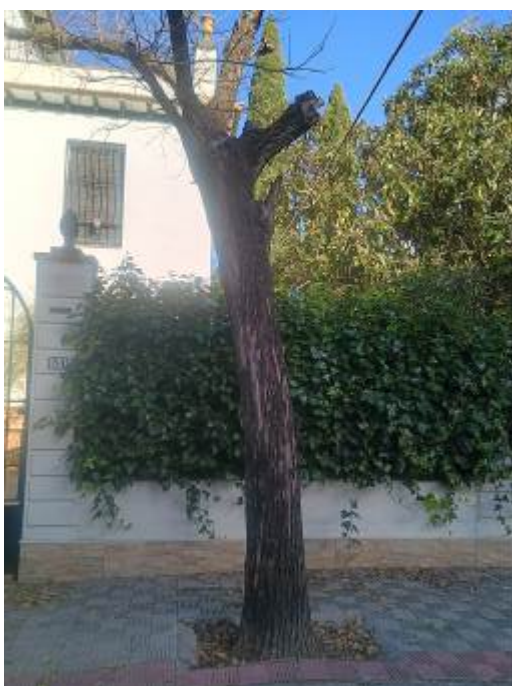
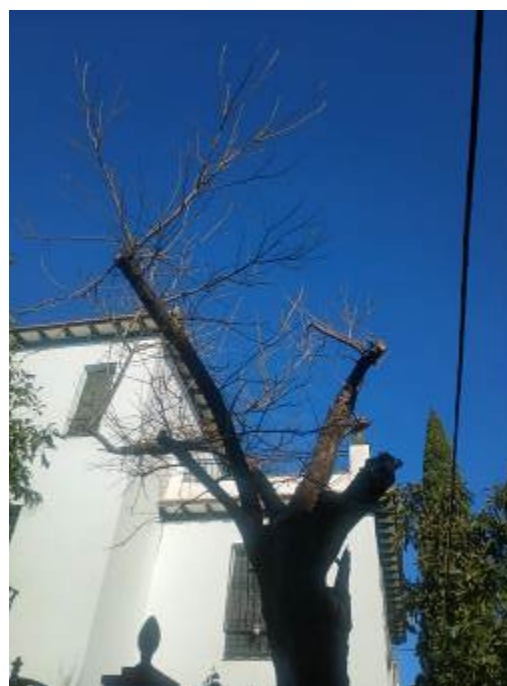
## 9. FOTOGRAFÍAS:

**6. LESIONES GRAVES:** Descomposición de la madera interna desde la cruz principal hasta la base del tronco a partir de las heridas provocadas por el antiguo desmoche de copa.

**7. ESTADO GENERAL:** Árbol maduro con porte severamente alterado por el terciado y eliminación de ramas principales, y por las recurrentes podas para la adecuación del ejemplar al espacio disponible. Estado desvitalizado, con volumen de copa muy reducido por la progresiva mortalidad de la brotación emitida sobre los antiguos puntos de terciado de ramas.

**8. OBSERVACIONES:** Se va a realizar la tala de 12 ejemplares en esta zona que presentan un mínimo aporte ambiental, por su reducida amplitud de copa y crecimiento estancado, evidenciando síntomas de decaimiento irreversible, sin potencial de recuperación fisiológica. Se coordina esta eliminación de arbolado en regresión con la actuación de renovación de acerado y canalizaciones subterráneas del servicio de EMASESA, para que, una vez terminada la obra, los alcorques queden destocados y el terreno preparado para reposición de nuevo arbolado en la próxima campaña de plantación.
