## FICHA DE COMUNICADO DE APEO DE ARBOLADO VIARIO (AP118/26) PARTE 1ª

ID: 30224

UBICACIÓN: Calle Gramaje

Árbol: *Robinia* sp.

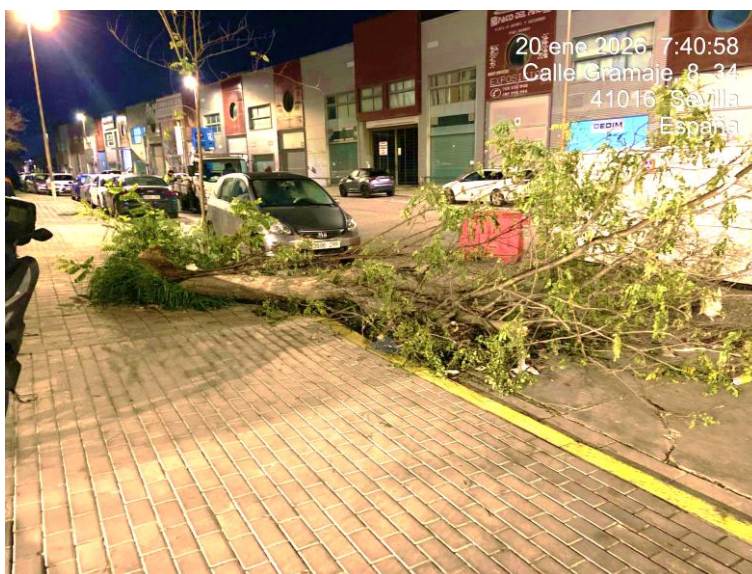
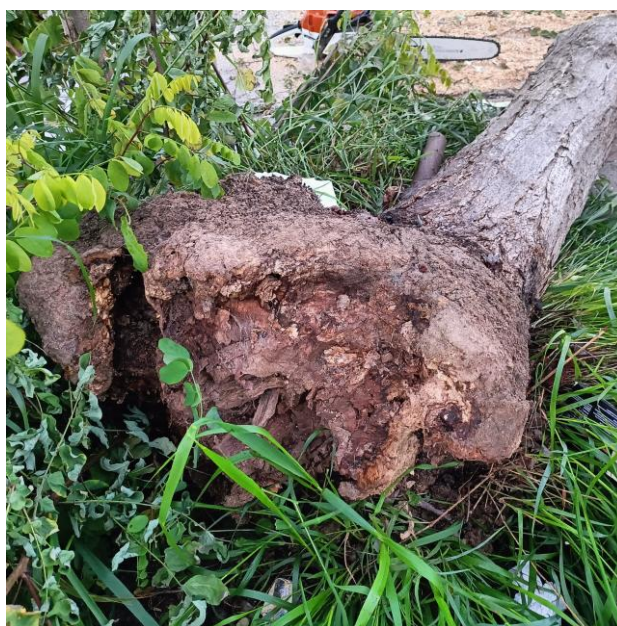
Imagen: RBX 30224.

Por la presente se informa que se ha procedido, sin autorización previa, al apeo de un ejemplar maduro de *Robinia* sp., situado en Calle Gramaje, Unidad de Gestión perteneciente al distrito Cerro-Amate, debido a rotura de tronco a nivel de cuello, provocando el vuelco completo del ejemplar. A revisar el ejemplar se ha observado presencia de actividad fúngica, con pudrición tanto en la parte aérea volcada como en la parte hipógea, además de presencia de cuerpos fructíferos a lo largo del fuste y la copa. Se propone como causa del vuelco el colapso del punto de rotura por extensión de la pudrición.

6. **LESIONES GRAVES:** Rotura de tronco a nivel del cuello, produciéndose vuelco completo de la parte área del pie.

7. **ESTADO GENERAL:** Se ha observado presencia de pudrición interna tanto en la parte aérea como en la hipogea, con presencia de cuerpos fructíferos a lo largo del fuste y la copa. Al tener lugar el vuelco el ejemplar a partir de ese punto de rotura, pierde toda capacidad de sostén fisiológico y estructural al carecer de continuidad vascular.
