**Expediente: 1/2026**

## COMUNICADO DE APEO DE ARBOLADO (AP-1469-2025). PARTE 1.

Código: AP-1469-2025

Ubicación: Parque de Amate (Distrito Cerro-Amate)

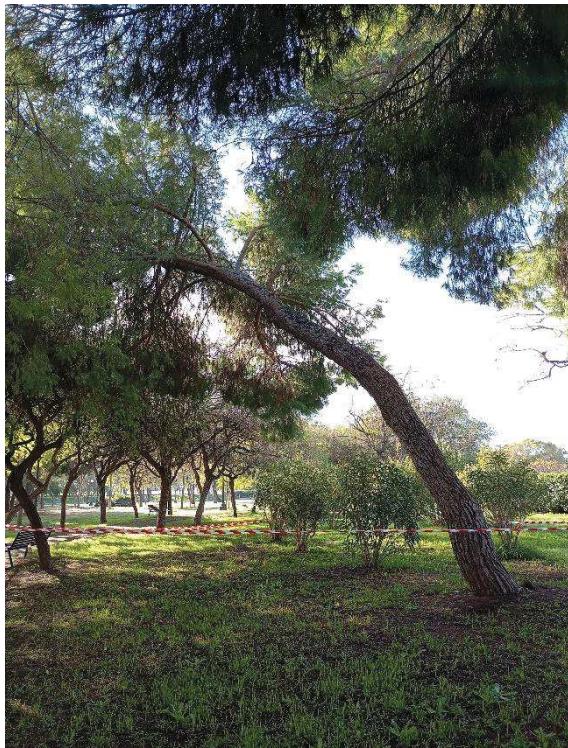
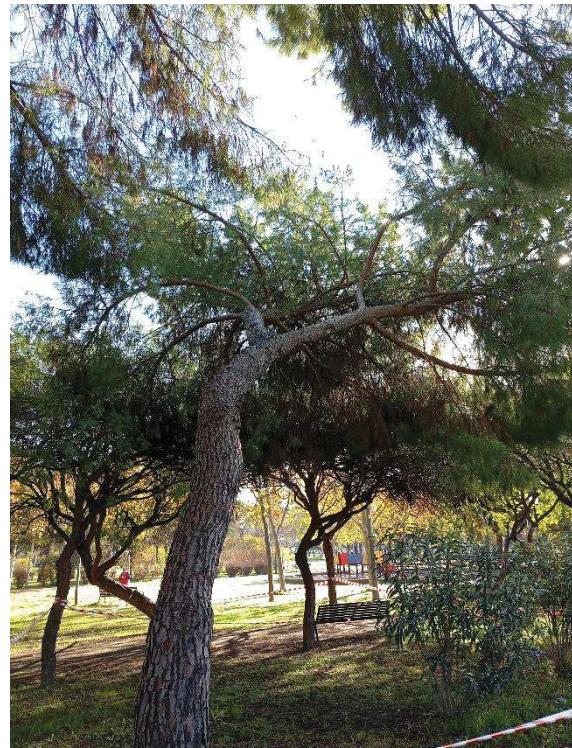
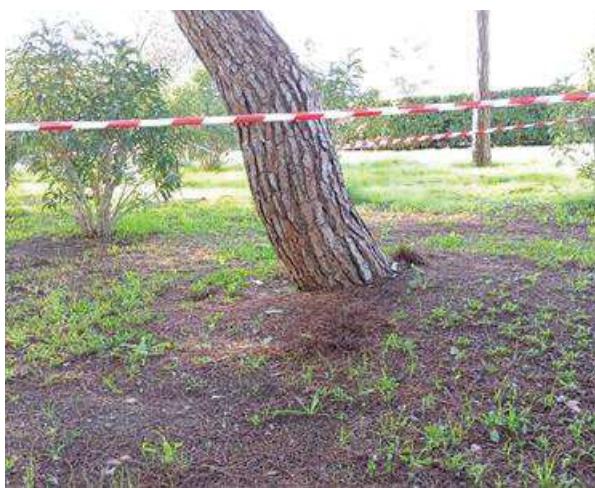
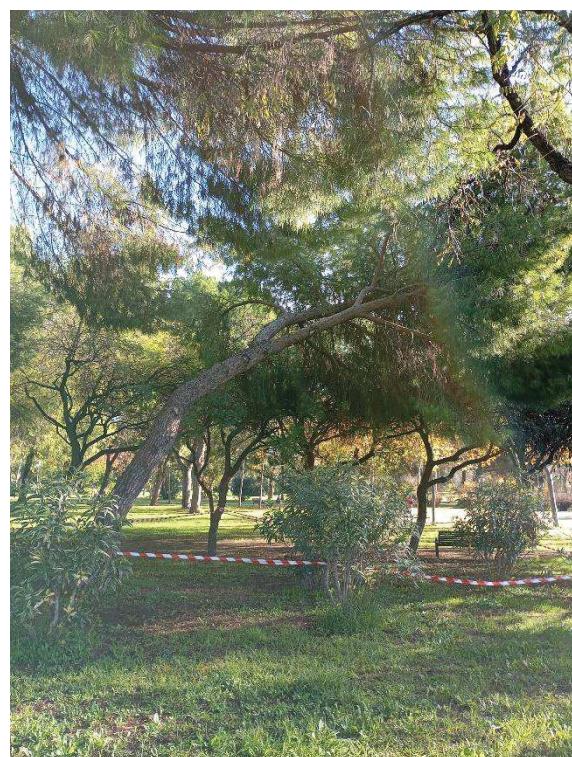
12. FOTOGRAFÍAS:

El ejemplar presenta una inclinación activa de aproximadamente 39° hacia el sureste, la cual ha experimentado un incremento significativo en un periodo inferior a 10 meses. Se observa un hundimiento del terreno en la zona de compresión de la inclinación, así como un aumento del abultamiento previamente existente en la zona de tensión. Asimismo, se detecta un incremento notable de la separación entre su copa y la de otro ejemplar de *Pinus pinea* colindante.

En la copa no se aprecia recuperación de la verticalidad, lo que, unido al aumento progresivo de la inclinación, indica un fallo estructural activo. A nivel radicular se observan raíces superficiales expuestas y el ejemplar se encuentra parcialmente apoyado sobre un individuo de *Albizia* próximo.

Se contempla la reposición del ejemplar por otro de características adecuadas, con el propósito de recuperar las funciones ambientales, paisajísticas y de seguridad en el entorno.
