**Expediente: 1/2026**

AP-155-2026  
AGF

**COMUNICADO DE APEO DE ARBOLADO (AP-155-2026). PARTE 1.**  
**MOTIVO: CRITERIOS DE RIESGO**

**Código: AP-155-2026**

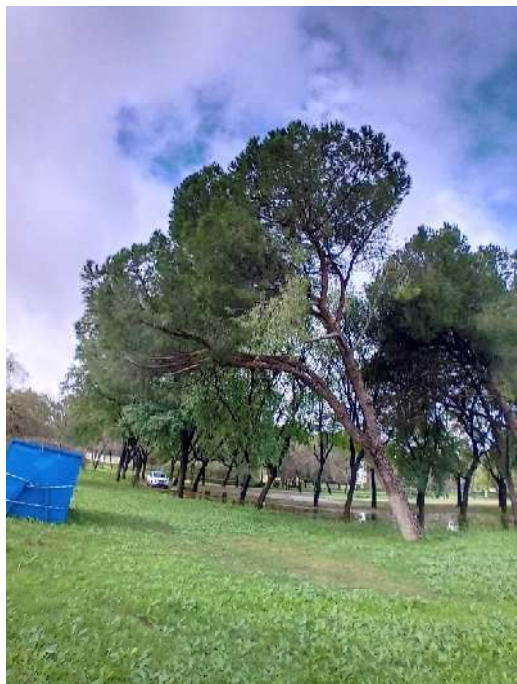
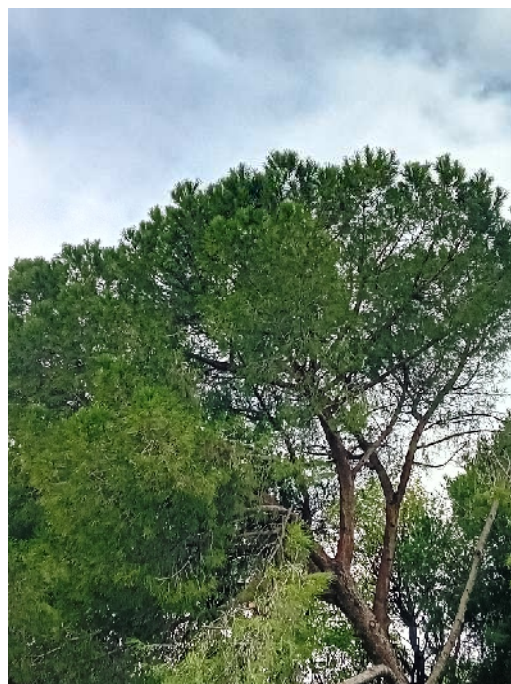
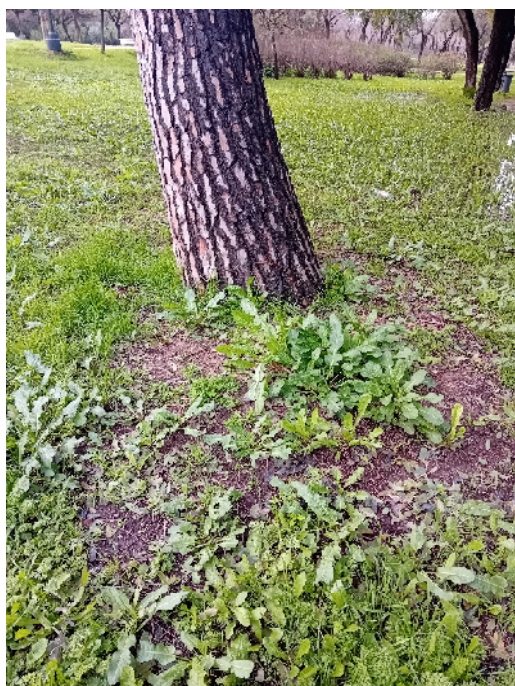
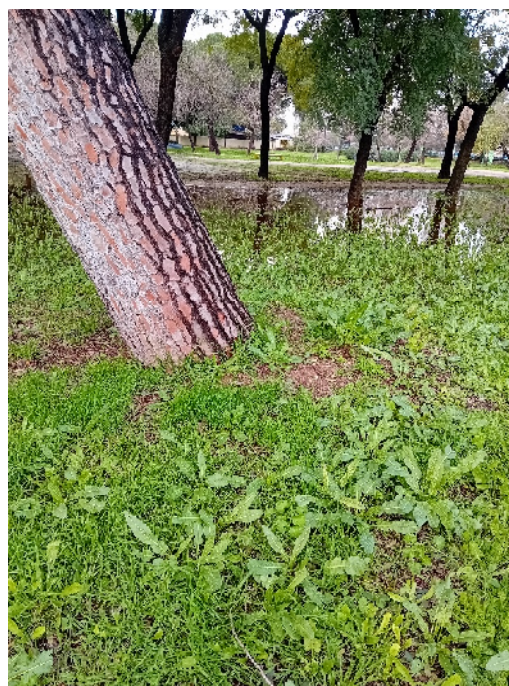
## 12. FOTOGRAFÍAS:

- Presenta inclinación
- Levantamiento del plato radicular
- Exceso de peso en la copa en la zona de la inclinación

**10. ESTADO GENERAL:** Presenta inclinación en el tronco de unos 24°, con exceso de peso en copa en la zona de compresión, donde se aprecia levantamiento del plato radicular. Recientemente se le ha realizado una poda de descarga de peso en copa. Tras la borrasca "Marta", la última de un tren de borascas con registros de precipitaciones acumuladas de más de 200 mm y rachas de viento hasta 90 km/h, se observa un aumento de la inclinación. Dada la lluvia acumulada en la zona y las características biomecánicas del ejemplar se propone su apeo.

**11. OBSERVACIONES:** La zona donde se ubica el ejemplar tiende a inundarse en los periodos de lluvias. Las lluvias acumuladas en los meses de enero y febrero han provocado que el terreno esté constantemente inundado con la consiguiente pérdida de anclaje radicular y el riesgo elevado de vuelco.

Se trata de un pino que presenta inclinación con exceso de peso en la zona de compresión y levantamiento del plato radicular. Como medida de mitigación del riesgo, recientemente se realizó una poda de descarga en la copa. Tras la última borrasca, se aprecia un aumento del levantamiento del plato radicular, mostrando una ligera verticalidad en la cima. Teniendo en cuenta las características biomecánicas del ejemplar y la situación excepcional del terreno donde se ubica tras las precipitaciones, se procede a su apeo por criterios de riesgo.
