## FICHA DE COMUNICADO DE APEO DE ARBOLADO VIARIO (AP93/26) PARTE 1ª

ID: 818

Código Apeo: AP93/26

UBICACIÓN: Bda Juan XXIII (Sur) peatonal

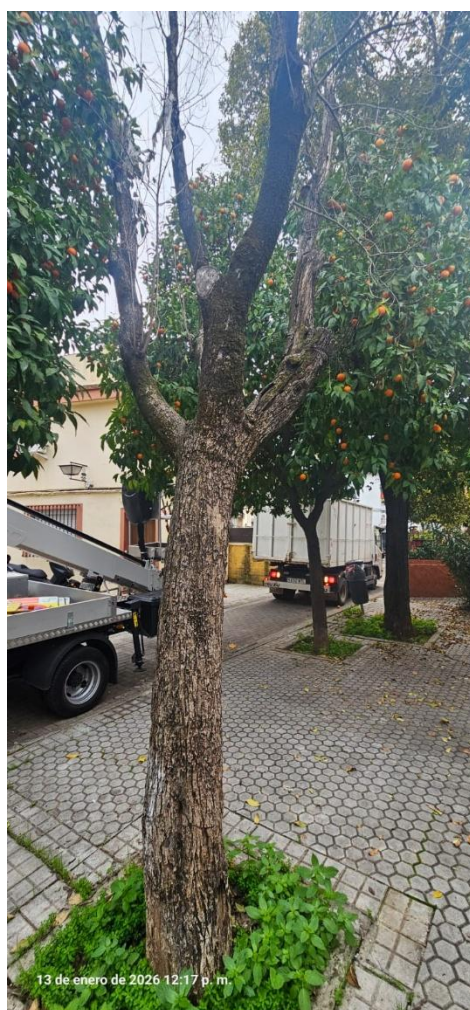
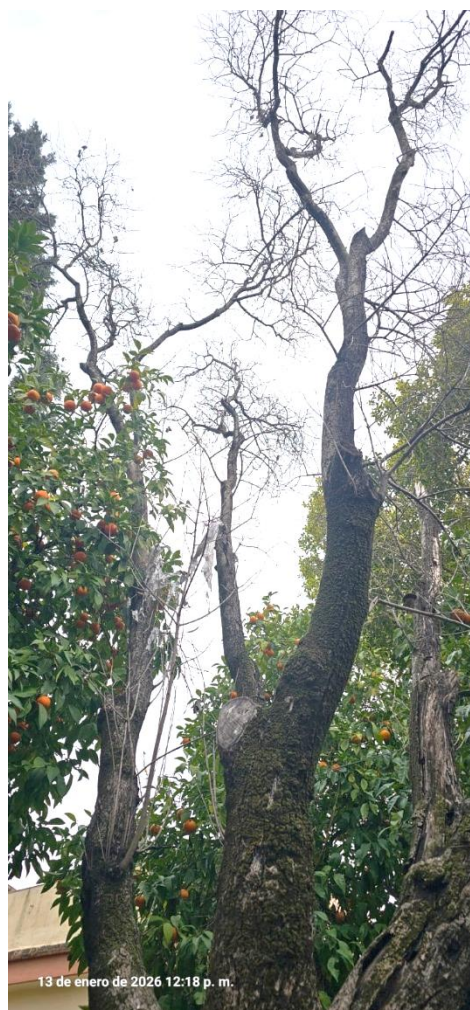
Imagen: LJA 818.

6. **LESIONES GRAVES:** Totalidad de ramas secas, descortezamiento en fuste y lesiones de poda en ejes principales, e inestabilidad radicular. Tras la muerte del ejemplar, se evidencia una alta probabilidad de fractura de ramas y/o vuelco del árbol completo debido al consiguiente debilitamiento mecánico de los tejidos funcionales.

7. **ESTADO GENERAL:** Ejemplar maduro que ha sufrido un decaimiento fisiológico progresivo en toda su estructura. Se observan antecedentes de podas en ejes principales, con estructura de copa constituida por suplentes ortótropos. Posible afectación radicular por sustrato fitotóxico que impide su correcto desarrollo, provocando anoxia. Inspeccionado en 2024, constatándose la presencia de cavidades y pudrición activa, además de grietas y fendas a lo largo de la parte aérea.

8. **OBSERVACIONES:** Se estima desvitalización por inadecuación de los requerimientos ecológicos de la especie a las características del entorno: sustrato del albero que impide una correcta aireación y circulación del agua, provocando que los tejidos heterótrofos del cambium radical no puedan acceder al O<sub>2</sub> disponible en el sustrato por anoxia, hipoxia o saturación de agua.
