FICHA DE COMUNICADO DE APEO DE ARBOLADO VIARIO (AP104/26)  
PARTE 1ª

Código Apeo: AP 104/26

UBICACIÓN: Avda. Portugal

Árbol: *Platanus hispanica*

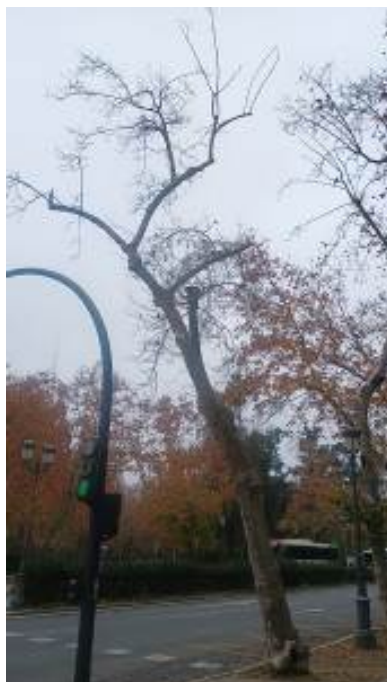
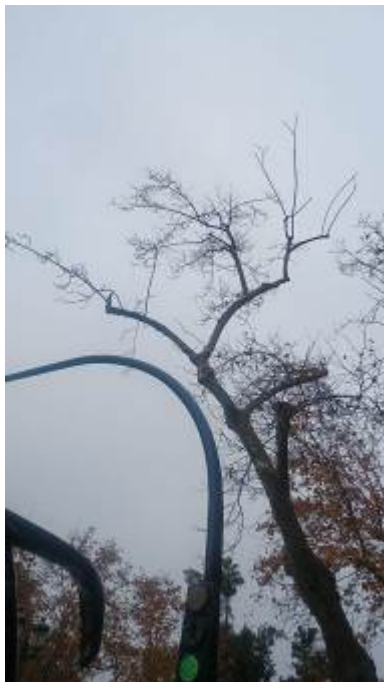
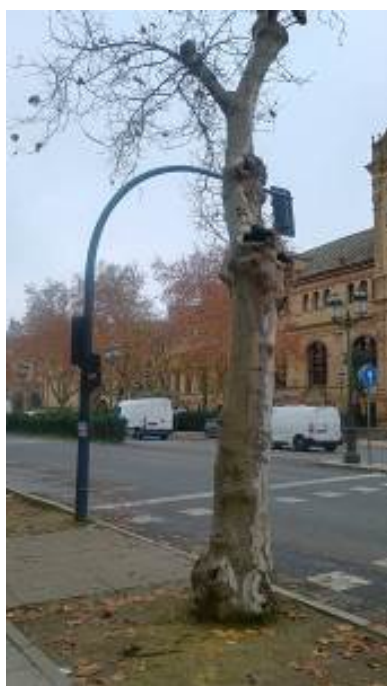
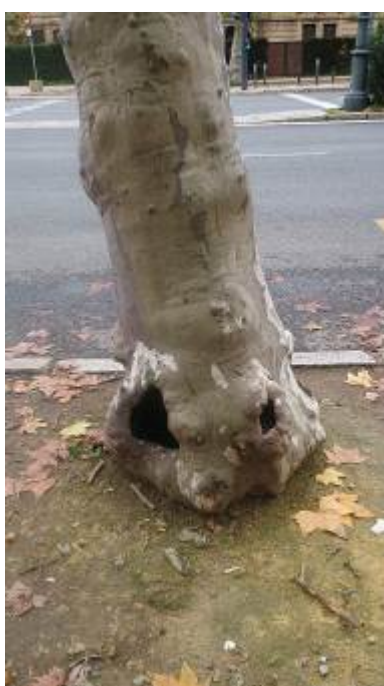
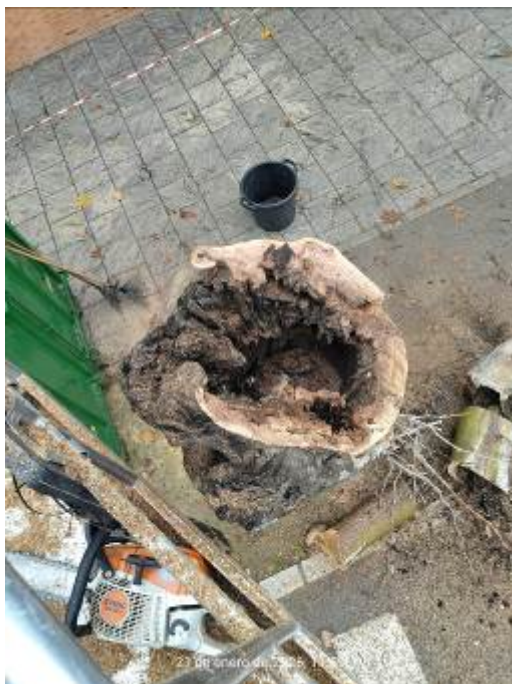
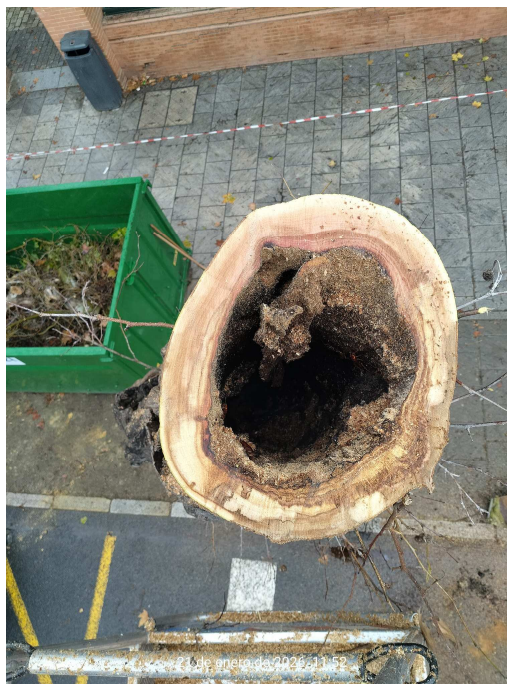
## 9. FOTOGRAFÍAS:

5. **LATITUD DE ACERADO:** Acceso a Parques emblemáticos. Junto a paso peatonal. Calzada de dos carriles por sentido, con mediana ajardinada.
6. **LESIONES GRAVES:** Inclinado 18° hacia calzada. 100% madera muerta en descomposición. Tras la regresión definitiva del ejemplar, existe una alta probabilidad de rotura de partes y/o vuelco del árbol completo debido al consiguiente debilitamiento mecánico y degradación de los tejidos disfuncionales, y a la inestabilidad del anclaje radicular. Cavidades de 20-30cm de diámetro en base del tronco y a 4m de altura. Tronco hueco, con madera remanente muy deteriorada por la presencia de hongos xilófagos y saprófitos de varias especies.

7. **ESTADO GENERAL:** Árbol maduro, antiguamente desmochado, práctica de poda obsoleta y desaconsejable por los daños permanentes que provoca en el desarrollo posterior del arbolado, por la alteración definitiva del porte natural y el fomento de la afección fúngica y debilitamiento mecánico de la madera en los puntos de corte, entre otros perjuicios.

8. **OBSERVACIONES:** La parada en ralentí de los autobuses a 30cm del pie, en esta banda de estacionamiento de alta densidad y frecuencia de ocupación, ha perjudicado ostensiblemente el desarrollo de varios ejemplares de la ubicación. Además, la excesiva compactación del suelo de albero donde se encuentran y la canalización de servicios urbanos subterráneos dentro del área crítica de anclaje radicular son factores que han contribuido a la regresión definitiva y a la pérdida de resiliencia del arbolado de la alineación. 'Chancro del Plátano' extenso en horquillas y tronco, afección característica de esta especie en nuestra ciudad, originada por la acción conjunta de numerosos agentes bióticos. La incesante actividad de los agentes impide la compartimentación efectiva de las heridas, por lo que es habitual

el incremento progresivo de las lesiones, tanto en el interior de los fustes (oquedades y galerías), como en el exterior (necrosis cortical).
