AP-119-2026  
AGF

## FICHA DE COMUNICADO DE APEO DE ARBOLADO VIARIO (AP119/26) PARTE 1ª

UBICACIÓN: Calle Tarso

## FICHA DE COMUNICADO DE APEO DE ARBOLADO VIARIO (AP119/26) PARTE 2ª

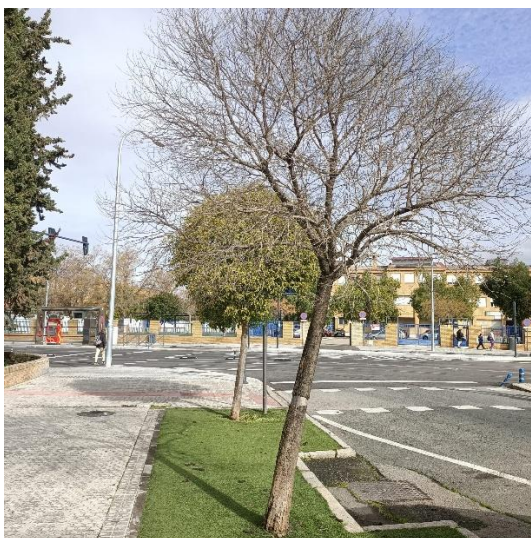
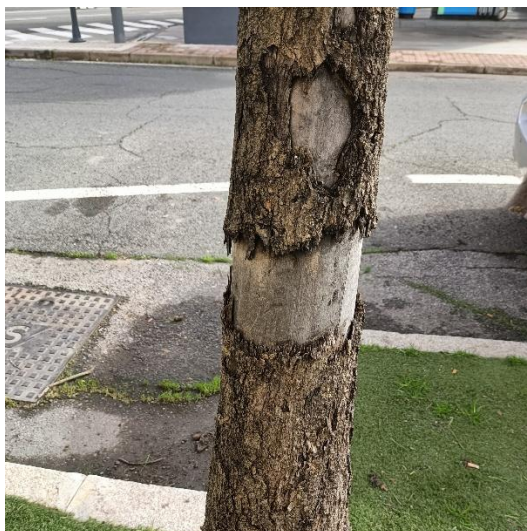
Imagen: LJAV 113596.

6. **LESIONES GRAVES:** Totalidad de ramas secas, descortezamiento en fuste y lesiones de poda en ejes principales, e inestabilidad radicular. Tras la muerte del ejemplar, se evidencia una alta probabilidad de fractura de ramas y/o vuelco del árbol completo debido al consiguiente debilitamiento mecánico de los tejidos funcionales.

7. **ESTADO GENERAL:** Ejemplar maduro que ha sufrido un decaimiento fisiológico progresivo en toda su estructura. Se observan antecedentes de podas en ejes principales, con estructura de copa constituida por suplentes ortótropos. Posible afectación radicular por sustrato fitotóxico que impide su correcto desarrollo, provocando anoxia.

8. **OBSERVACIONES:** Se estima desvitalización por inadecuación de los requerimientos ecológicos de la especie a las características del entorno. Además, en torno al perímetro del fuste, se aprecia un descortezamiento de posible origen vandálico a 1,2m de altura y 20 cm de ancho, con afectación al cambium vascular.
