## FICHA DE COMUNICADO DE APEO DE ARBOLADO VIARIO (AP121/26) PARTE 1ª

ID: 11126

Código Apeo: AP121/26

UBICACIÓN: Calle Pinta

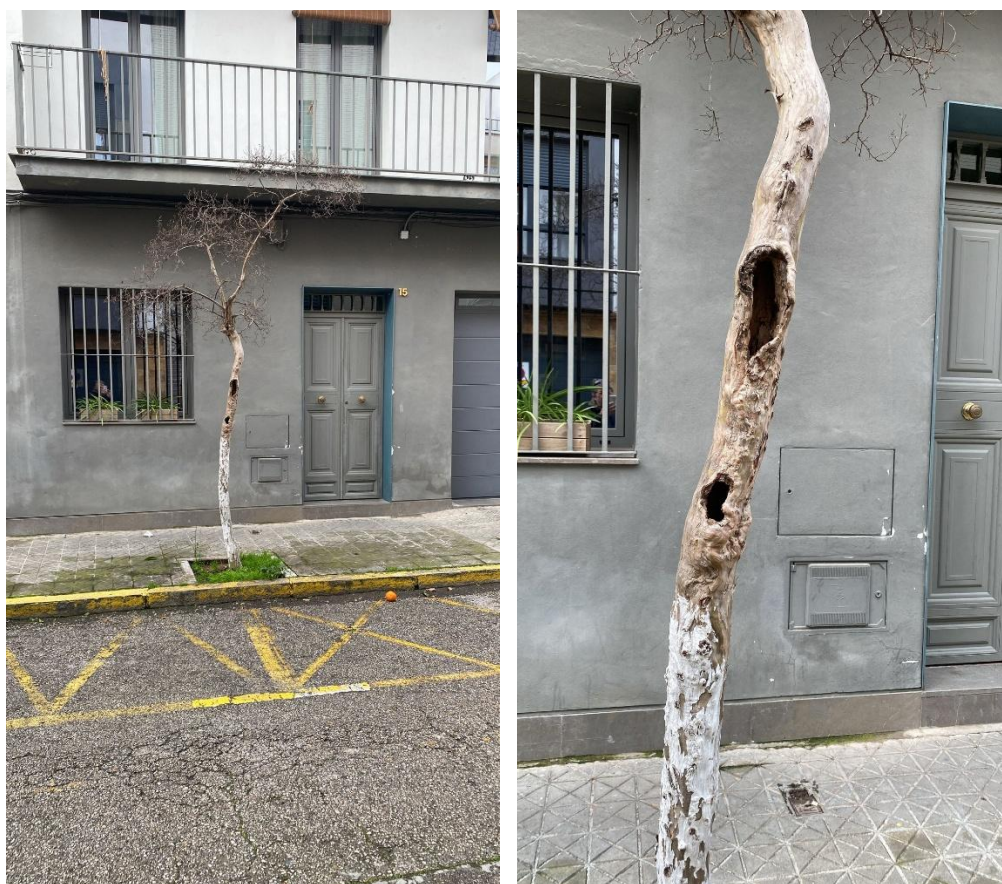
Imagen: LIN 11126.

6. **LESIONES GRAVES:** Totalidad de ramas secas, descortezamiento en fuste y lesiones de poda en ejes principales, e inestabilidad radicular. Tras la muerte del ejemplar, se evidencia una alta probabilidad de fractura de ramas y/o vuelco del árbol completo debido al consiguiente debilitamiento mecánico de los tejidos funcionales.

7. **ESTADO GENERAL:** Ejemplar maduro que ha sufrido un decaimiento fisiológico progresivo en toda su estructura. Se observan antecedentes de podas en ejes principales, con estructura de copa constituida por suplentes ortótropos. Posible afectación radicular por sustrato fitotóxico que impide su correcto desarrollo, provocando anoxia.

8. **OBSERVACIONES:** Se estima desvitalización por inadecuación de los requerimientos ecológicos de la especie a las características del entorno. Además, en torno al perímetro del fuste, se aprecia un descortezamiento de posible origen vandálico a 1,2m de altura y 20 cm de ancho, con afectación al cambium vascular.
