Expediente: 204/2026

ÚNICO.- Autorizar el apeo de **un ejemplar de *Populus alba Bolleana* con ID nº 111405, situado en el Distrito Macarena, en la Calle Automoción- Polígono Calonge (AP-438-2026).**

SOLICITUD APEO DE ARBOLADO ZONA VERDE (AP-438-2025) PARTE 1ª
MOTIVO DEL APEO: DE GESTIÓN/OBRA A EJECUTAR.

SOLICITUD APEO DE ARBOLADO ZONA VERDE (AP-438-2025) PARTE 2ª

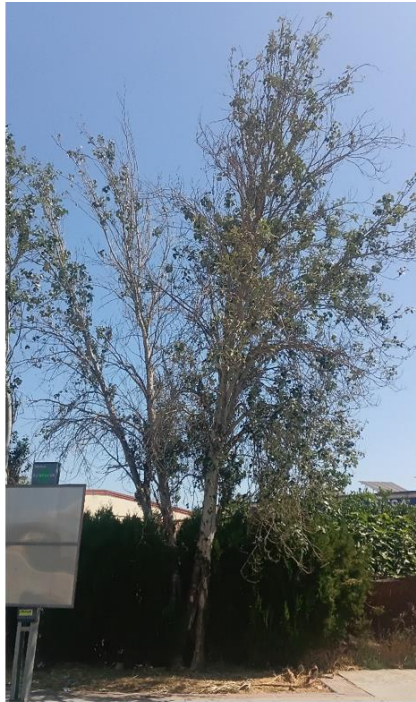
Vista general: árbol multicaule, desvitalizado y ligeramente inclinado con aproximadamente el 30% de la copa seca.

Se recomienda su apeo, porque por un lado se constata que está llegando al fin de su vida útil al encontrarse muy debilitado por lo que no aporta los servicios ecosistémicos que serían esperables para un árbol de su edad y tamaño, y, por otro lado, aunque la clasificación de riesgo resultante es baja por ocupación del espacio rara u ocasional, es probable el fallo del ejemplar por rotura de tronco, no existiendo posibilidad de implementar mejoras técnicamente razonables que puedan mitigar dicho riesgo.

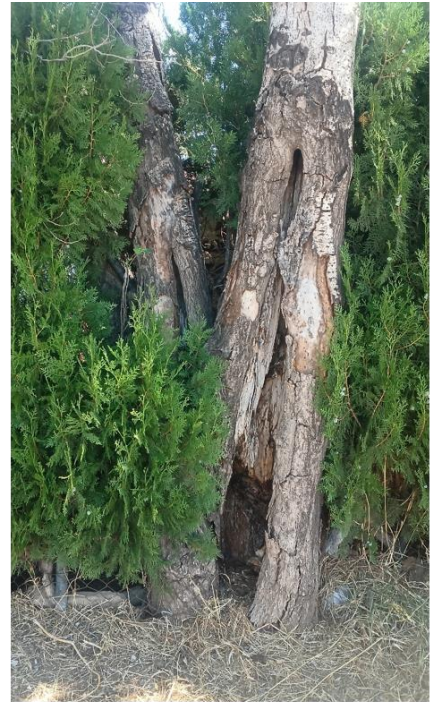
Amplia cavidad desde el cuello hasta la mediación del tronco, con pérdida de sección que supera el 80% en ambos troncos.

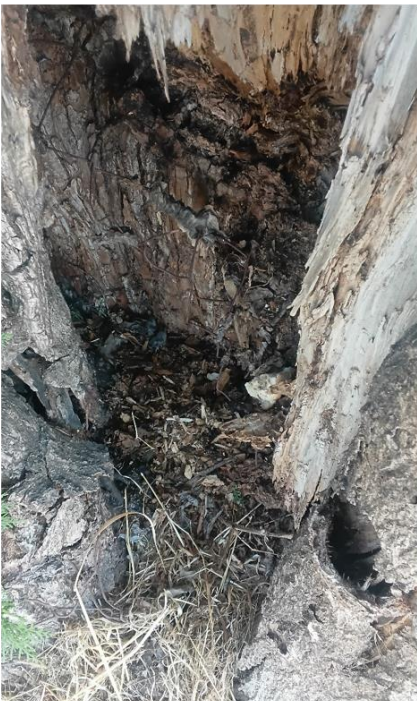
Cavidad con pudrición activa y madera de herida plenamente y repetidamente rebasada.

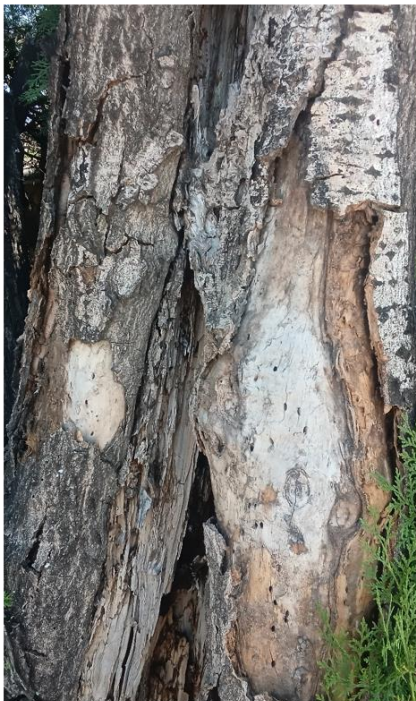
Izquierda hongos descomponedores de la madera e insectos perforadores. Derecha cirros anaranjados de *Cytospora chrysosperma* -chancro del álamo-.
