AP-429-2026
MJMM

COMUNICADO DE APEO DE ÁRBOL VIARIO (AP-429-2026) PARTE 1ª
MOTIVO: RIESGO

Código: AP-429-2026

Ubicación: Puente de la Barqueta

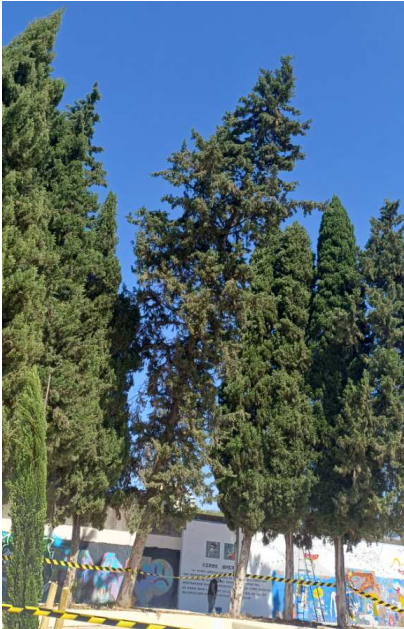
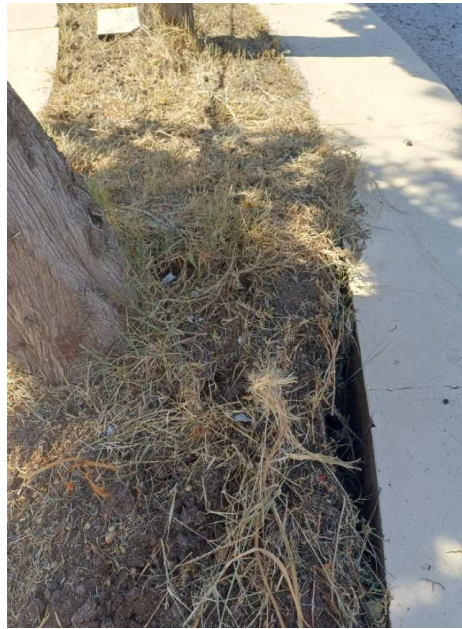
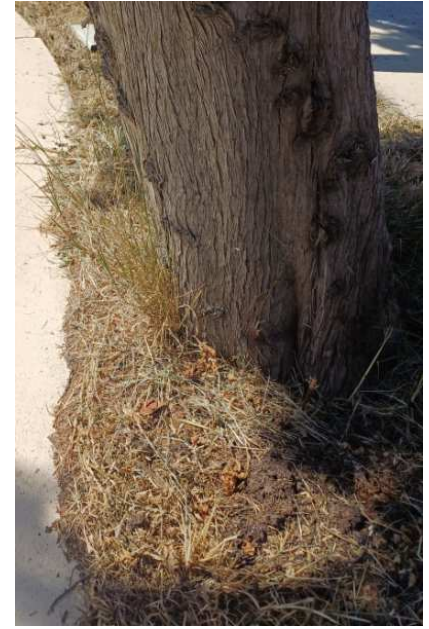
13. . FOTOGRAFIAS:

Tras la visita realizada por el equipo de inspección, activada por alerta vecinal, se corrobora el incremento activo de la inclinación, desplazamiento súbito del tronco con movimiento evidente del anclaje, presentando el terreno una separación de 13cm con respecto al bordillo delimitante de las dimensiones del alcorque, abultamiento visible en la zona de tracción y hundimiento relativo en la zona de compresión, factores determinantes de fallo primario del anclaje y proyección de vuelco inminente sobre plaza peatonal.

Levemente desvitalizado; desplazamiento súbito del tronco con movimiento evidente del anclaje; la inclinación dejó su copa expuesta al sobresalir de la alineación, esto aumentaba el momento de fuerza sobre el sistema radicular deteriorado, elevando significativamente la probabilidad de fallo.

Reciente obra ejecutada en sus inmediaciones con renovación del pavimento directo, importantes cambios en su entorno y en los factores de carga durante la retirada de los antiguos límites, previsible daños a nivel radicular y desadaptaciones en su reparto de cargas.

Por la presente se informa de que se ha procedido sin autorización previa al apeo de un ejemplar de *Cupressus sempervirens* con ID 106, situado en el distrito Triana, en Puente de la Barqueta.
