AP-452-2026
AGF

COMUNICADO DE APEO DE ÁRBOL VIARIO (AP-452-2026) PARTE 1ª

Código: AP-452-2026

Ubicación: 49889.Marie Curie.

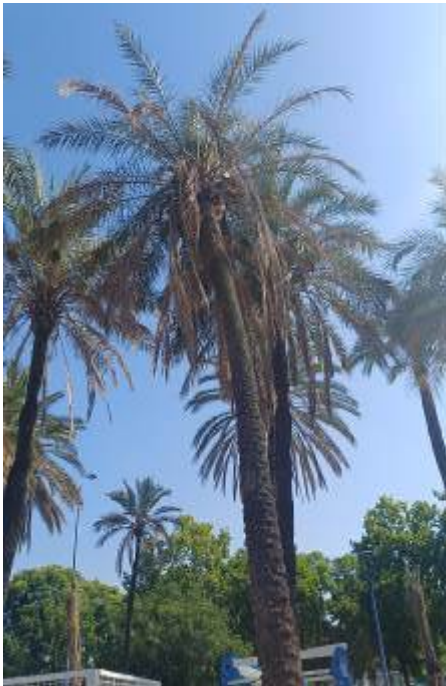
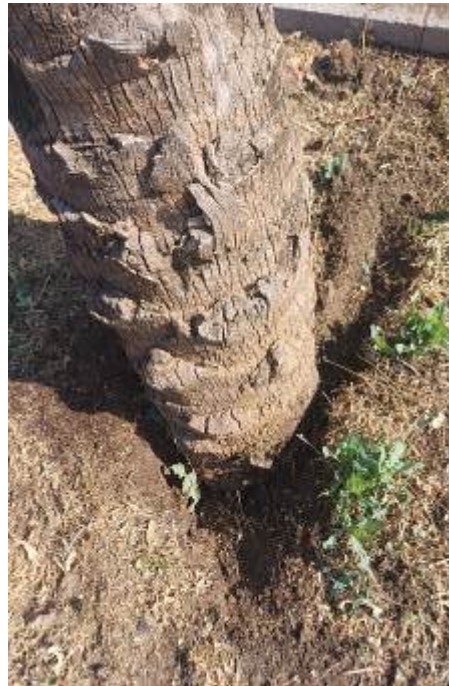
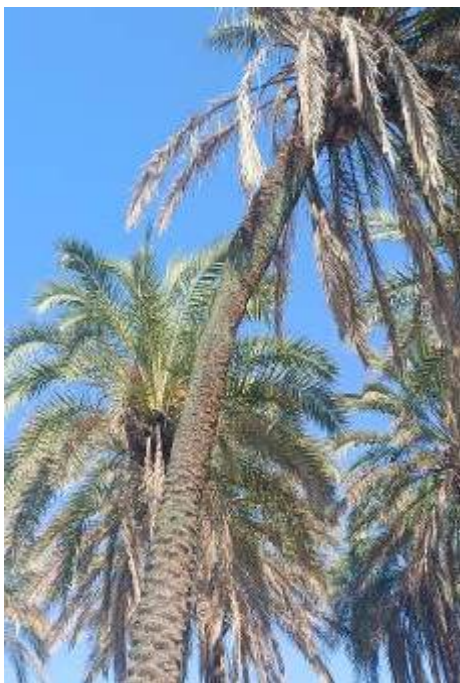
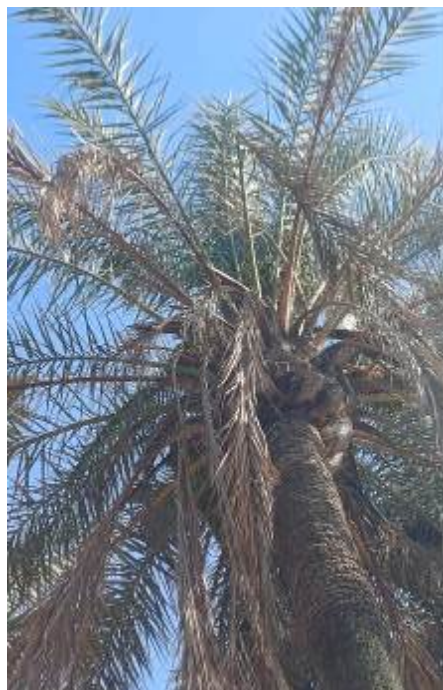
13. FOTOGRAFIAS:

Alertados por personal de contrata, acudimos y realizamos inspección con carácter de urgencia, ya que el ejemplar muestra inclinación repentina en su estípite. Tras reducir cargas en su corona foliar el ejemplar no recupera verticalidad alguna. En zona basa muestra levantamiento del terreno y apertura entre el cuello del ejemplar y el suelo. Se comprueba que hay degradación en su bulbo radicular y la estabilidad estructural del ejemplar se encuentra seriamente comprometida. Además, se ha generado angulación en su estípite a unos 5m de su corona foliar aumentando tensión en zonas afectadas. Se determina que el nivel de riesgo es elevado y el colapso se puede generar en cualquier momento. Por todo ello y teniendo en cuenta la nula posibilidad de conservar el ejemplar hemos procedido a su tala inmediata.

1. FECHA: 03 de junio de 2026.
2. SITUACIÓN: Marie Curie.
3. Distrito: Triana.
4. ESPECIE: *Phoenix dactylifera*.
5. ID: 147
6. P.C. (cm):125
7. ALTURA (m): 11
8. ALCORQUE (m): 1.5 0 X 1.50 m
9. LATITUD DE ACERADO (m) Acerado al mismo nivel.
10. LESIONES GRAVES:
 - Afeción por *Rhynchophorus ferrugineus* en zona basal.
 - Levantamiento y movimiento en suelo.
 - Inclinación acusada.
 - Estrechamiento en estípite.
 - Angulación en estípite
11. ESTADO GENERAL:
 - Estabilidad estructural comprometida.
 - Desvitalización generalizada en su corona foliar.

- Estabilidad estructura comprometida.
- Tras reducir carga no recupera verticalidad.
- Todos los defectos mencionados se han generado repentinamente.
- Riesgo no asumible.
