**Expediente: 86/2026**

**SOLICITUD DE APEO DE ARBOLADO (AP-274-2026). PARTE 1.**

ID: 57

# FICHA DE INSPECCIÓN DE VALORACIÓN DE RIESGO DE ARBOLADO

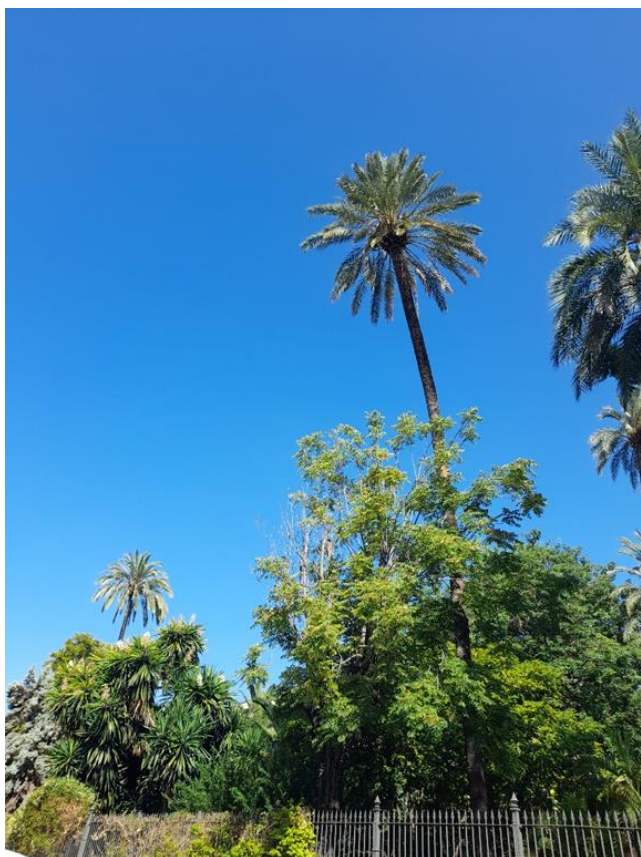
**Vista general. Año 2025**

El ejemplar de *Phoenix dactylifera* presenta una evolución desfavorable de los defectos biomecánicos detectados en evaluaciones previas. Se constata un incremento progresivo de la inclinación del estípite, sin que las medidas correctoras adoptadas hayan logrado estabilizar su verticalidad.

Se adjunta las fotografías de la evolución de la inclinación del estípite. En ellas se puede observar el aumento de la inclinación y la pérdida de verticalidad de la corona.

Considerando la evolución estructural del ejemplar, la imposibilidad de acotar la zona durante fenómenos atmosféricos adversos, así como la imposibilidad de implementar medidas adicionales eficaces de mitigación del riesgo, se propone el apeo y sustitución del ejemplar.

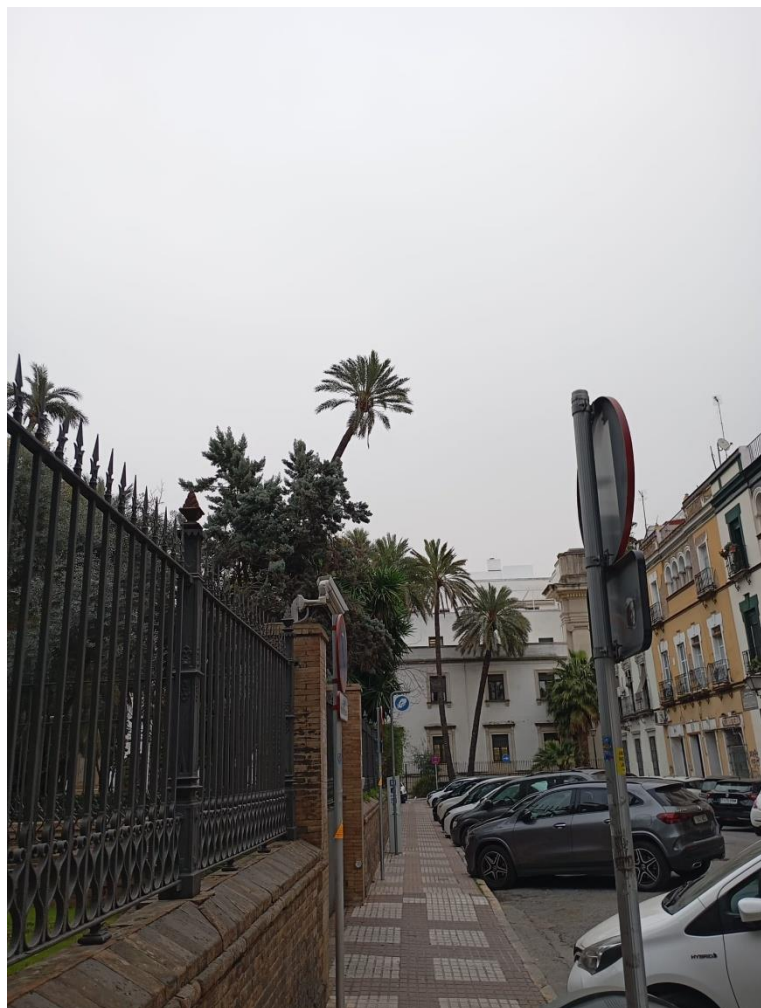
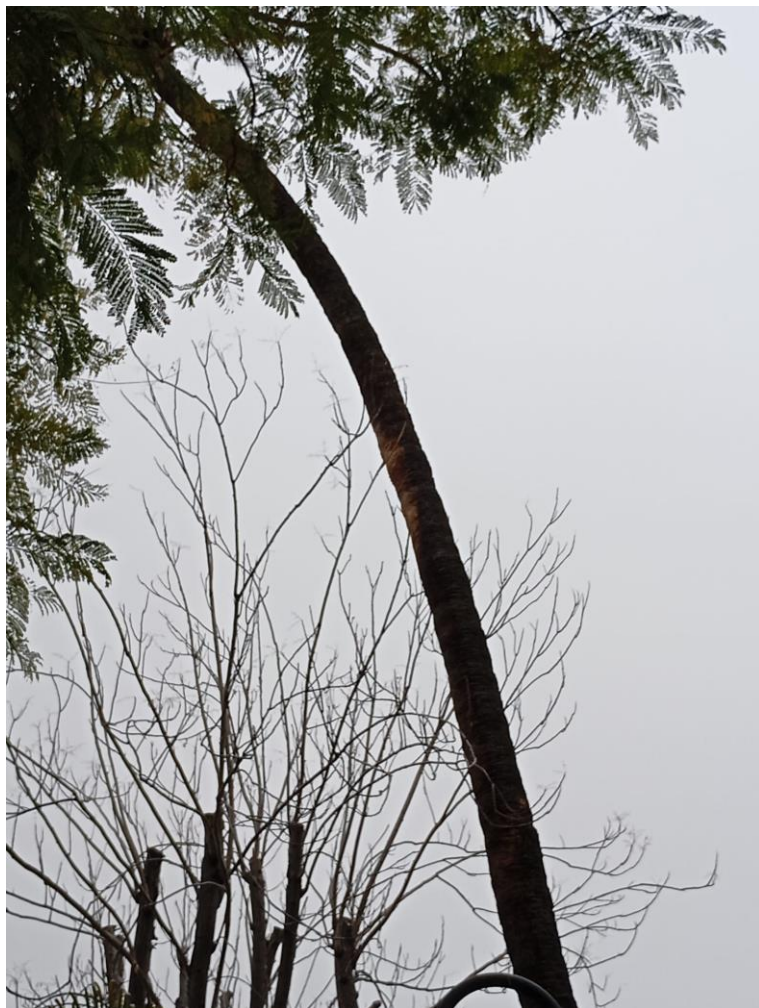
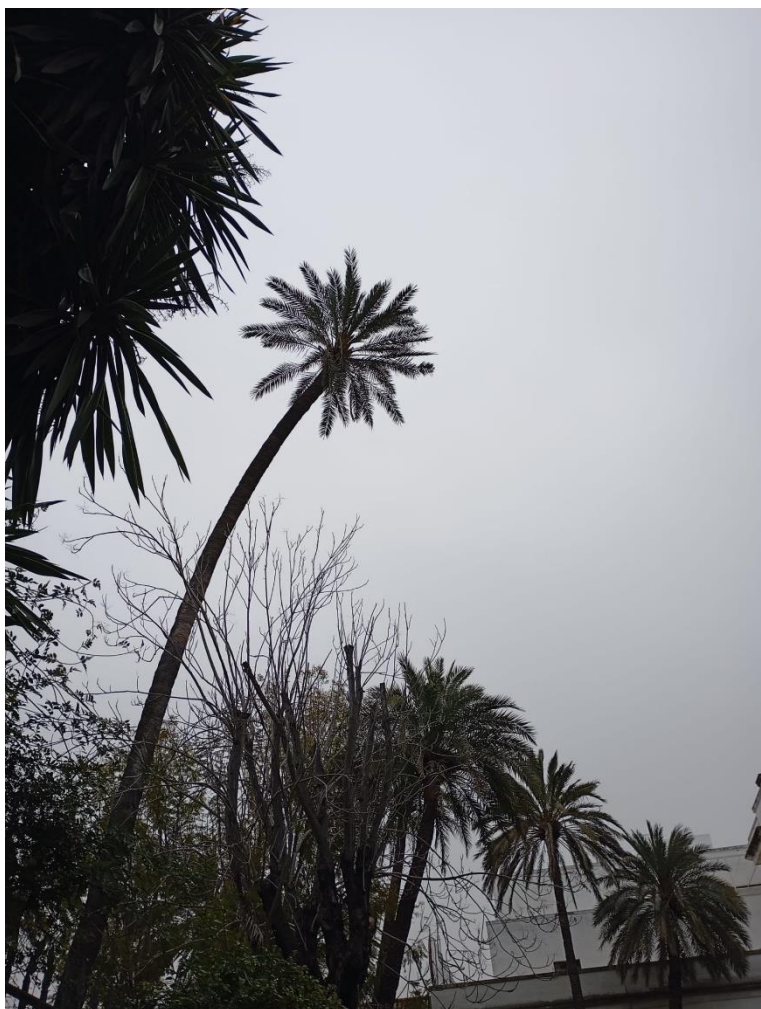
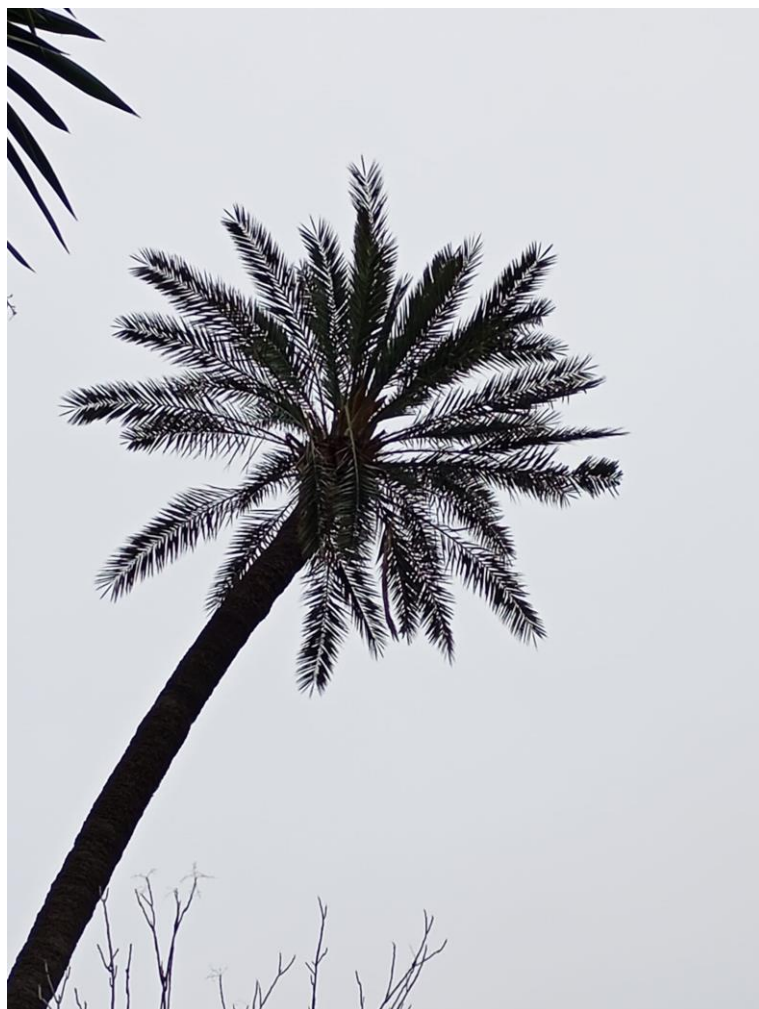
**Vista general y detalle. Año 2026**

En atención a su estado estructural, la corona se ha mantenido sistemáticamente descargada de peso, aplicándose podas por encima de los estándares habitualmente recomendados para ejemplares en condiciones óptimas, así como la eliminación sistemática de nidificaciones desde los primeros indicios. No obstante, tras las sucesivas intervenciones de reducción de carga, el ejemplar no ha recuperado su verticalidad en la corona, lo que evidencia una pérdida progresiva de elasticidad estructural del estípite, compatible con procesos de fatiga estructural por envejecimiento.

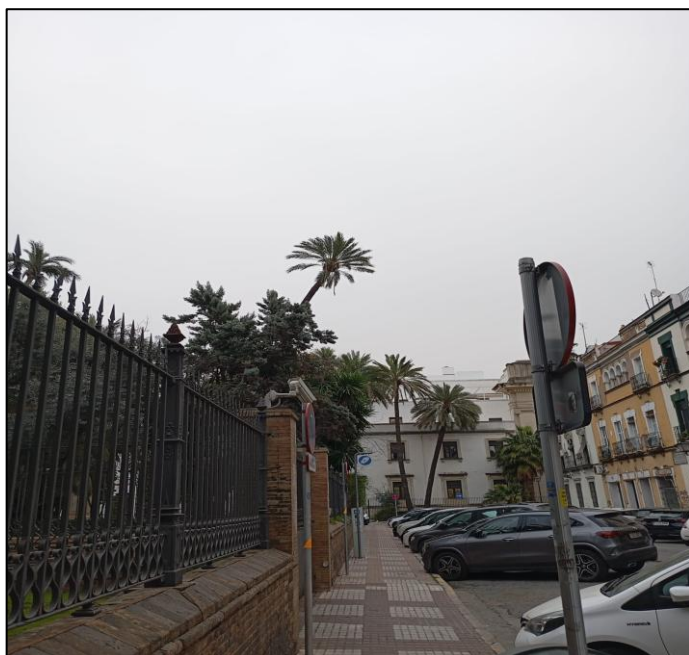
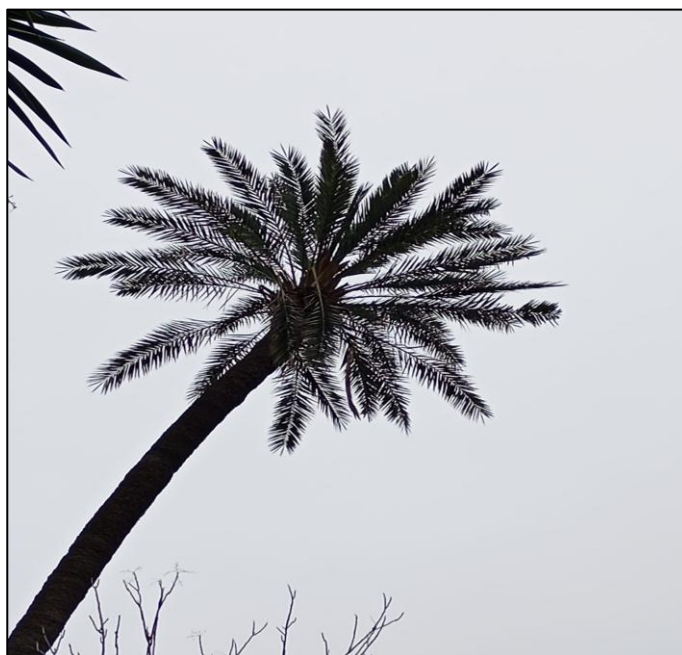
## IMÁGENES

| DEFECTO 1: | Inclinación acusada | DEFECTO 2: | Engrosamientos |
| PROB. FALLO E IMPACTO: | Algo probable | NIVEL DE RIESGO: | Moderado |

El ejemplar presenta una evolución negativa del estado biomecánico, con inclinación activa del estípite. Tras las podas de descarga de peso en la corona, no se ha observado recuperación de la verticalidad, lo que constituye un indicador de fallo biomecánico incipiente. El envejecimiento en esta especie produce una pérdida de elasticidad estructural del estípite, comprometiendo la capacidad del ejemplar para compensar cargas dinámicas y estáticas y recuperar su eje vertical. Se propone su apeo.

| ACTUACIÓN PROPUESTA 1: | | | | Tala | | | |
