**Expediente: 86/2026**

**ÚNICO.-** Autorizar el apeo de **un ejemplar de *Phoenix dactylifera* con ID nº 29, situado en los Jardines de La Caridad (AP-275-2026).**

**SOLICITUD DE APEO DE ARBOLADO (AP-275-2026). PARTE 1.**  
**MOTIVO: CRITERIOS DE RIESGO**

ID: 29  
Código: AP-275-26  
Ubicación: Jardines de La Caridad, (Casco Antiguo)  
Palmera: *Phoenix dactylifera*  
MOTIVO DE APEO: Criterios de riesgo

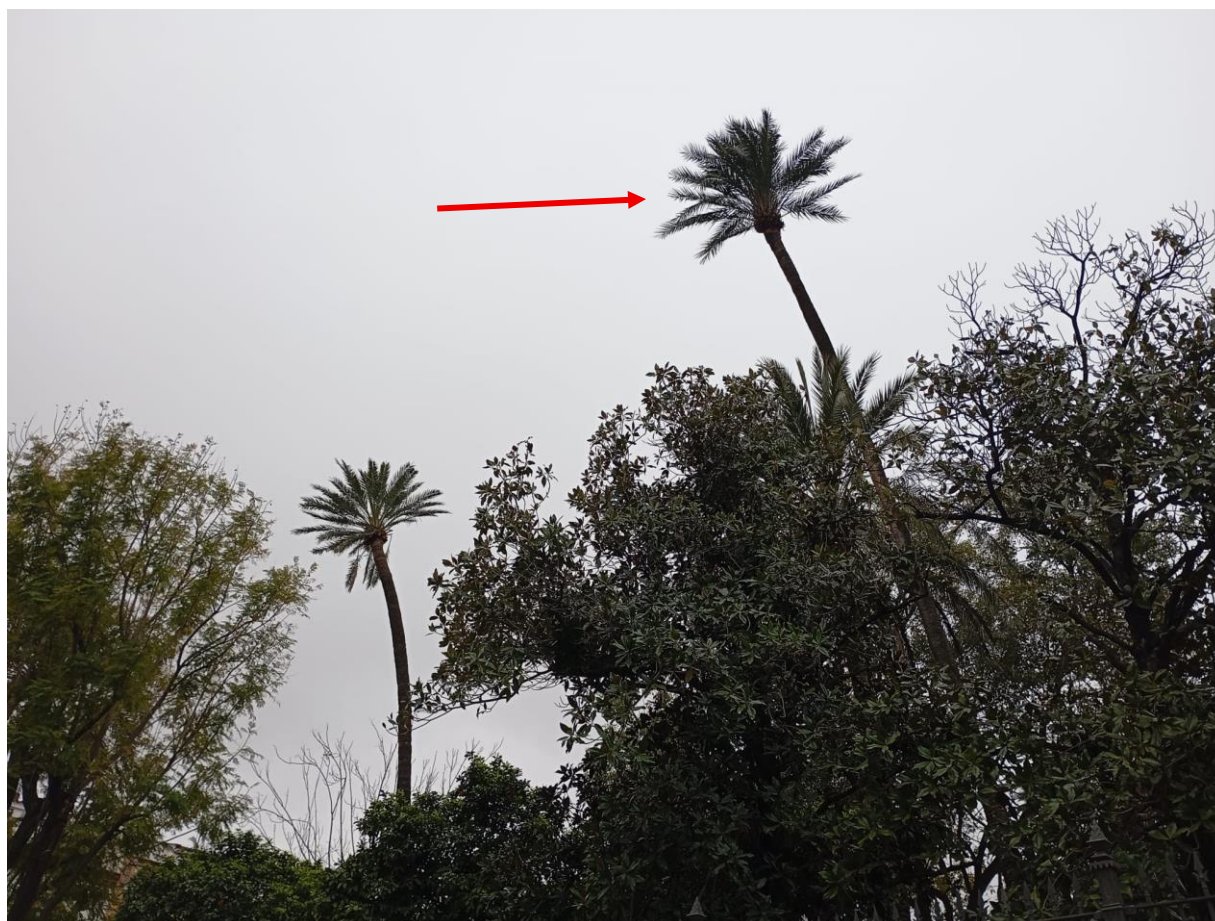
**Vista general. Año 2026**

El ejemplar de *Phoenix dactylifera* presenta alta esbeltez con un incremento progresivo de la inclinación del estípite, sin que las medidas correctoras adoptadas hayan logrado estabilizar su verticalidad.

En atención a su estado estructural, la corona se ha mantenido sistemáticamente descargada de peso, aplicándose podas por encima de los estándares habitualmente recomendados para ejemplares en condiciones óptimas, así como la eliminación sistemática de nidificaciones desde los primeros indicios. No obstante, tras las sucesivas intervenciones de reducción de carga, el ejemplar no ha recuperado su verticalidad en la corona, lo que evidencia una pérdida progresiva de elasticidad estructural del estípite, compatible con procesos de fatiga estructural por envejecimiento.

La trayectoria de la caída en caso de colapso proyecta sobre la calle Temprado donde se ubica el Hospital de la Caridad, sobre la calzada, la zona de tránsito peatonal y la zona de estacionamiento de vehículos.

Se adjunta las fotografías de la evolución de la inclinación del estípite. En ellas se puede observar el aumento de la inclinación y la pérdida de verticalidad de la corona.

Considerando la evolución estructural del ejemplar, la imposibilidad de acotar la zona durante fenómenos atmosféricos adversos, así como la imposibilidad de implementar medidas adicionales eficaces de mitigación del riesgo, se propone el apeo y sustitución del ejemplar.

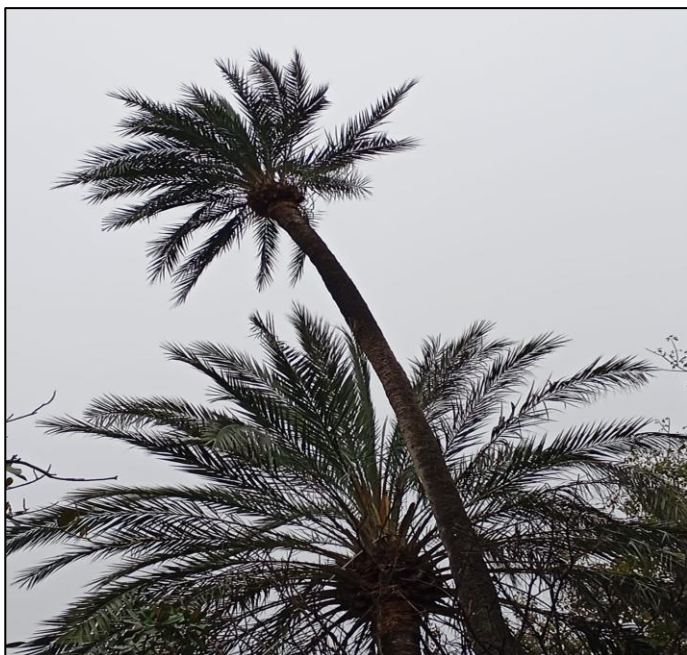
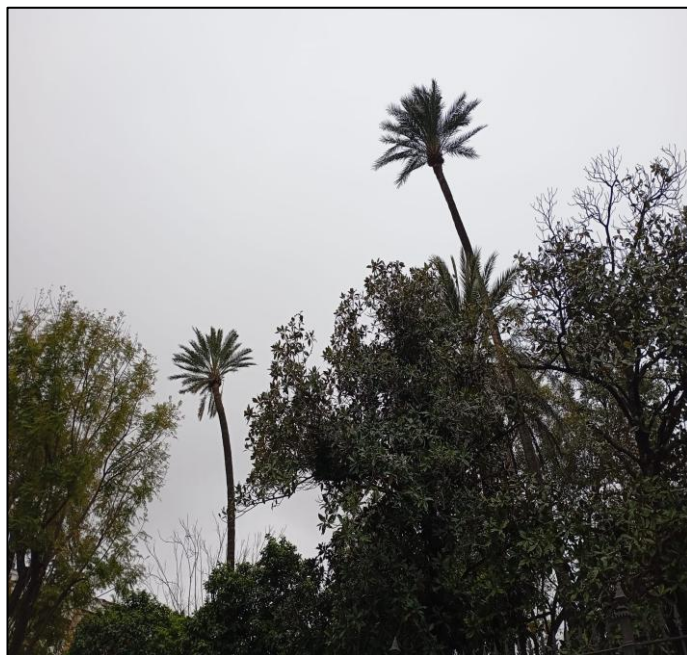
## IMÁGENES

| DEFECTO 1: | Inclinación acusada | DEFECTO 2: | Alta esbeltez |
| PROB. FALLO E IMPACTO: | Algo probable | NIVEL DE RIESGO: | Moderado |

El ejemplar presenta una evolución negativa del estado estado biomecánico, con inclinación activa del estípote. Tras las podas de descarga de peso en la corona, no se observa recuperación de la verticalidad, lo que constituye un indicador de fallo biomecánico incipiente. El envejecimiento en esta especie produce una pérdida de elasticidad estructural del estípote, comprometiendo la capacidad del ejemplar para compensar cargas dinámicas y estáticas. Se propone el apeo y sustitución

| ACTUACIÓN PROPUESTA 1: | Tala | | |
