**Expediente: 1/2026**

AP-272-2026  
MJMM

FICHA DE COMUNICADO DE APEO DE ARBOLADO VIARIO (AP272/26)  
PARTE 1ª

Código Apeo: AP 272/26

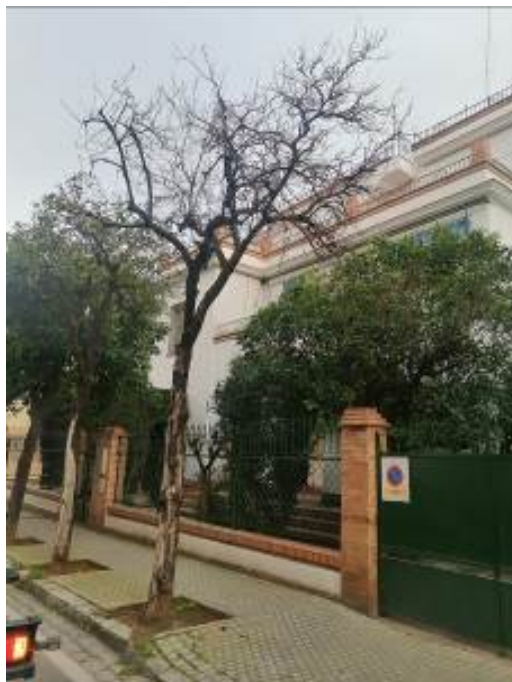
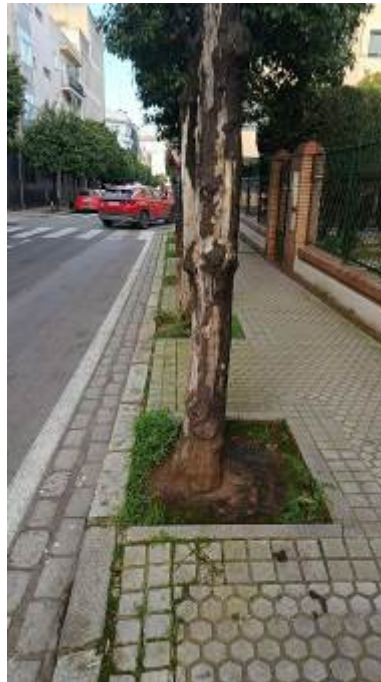
## 9. FOTOGRAFÍAS:

5. **LATITUD DE ACERADO:** Acceso a viviendas. Calzada de un carril de circulación, con franja de aparcamiento en línea.
6. **LESIONES GRAVES:** 100% madera muerta y extenso descortezado en toda la estructura aérea. Herida longitudinal en tronco, hacia calzada, por roce o impacto de vehículos, y en cuello del tronco, por daños provocados como consecuencia de negligencias durante las labores de desbroce. Tras la regresión definitiva del ejemplar, existe una alta probabilidad de rotura de partes y/o vuelco del árbol completo debido al consiguiente debilitamiento mecánico y degradación de los tejidos disfuncionales.

8. **OBSERVACIONES:** Se estima que el origen del declive progresivo del ejemplar se ha debido a afecciones radiculares propiciadas por factores abióticos perjudiciales para el óptimo desarrollo del árbol, característicos del entorno urbano viario como compactación excesiva del suelo, enterramiento del cuello del tronco, pavimento impermeable sobre raíces, espacio de crecimiento hipogeo restringido y otros daños radiculares por canalizaciones subterráneas de servicios y obras de reacondicionamiento de acerado y carretera dentro del área crítica de anclaje. Corte potencial de raíces leñosas durante rebaje del acerado para acceso de vehículos a garaje privado.
