**Expediente: 1/2026**

AP-330-2026  
MJMM

## FICHA DE COMUNICADO DE APEO DE ARBOLADO VIARIO (AP330/26) PARTE 1ª

Código Apeo: AP330/26

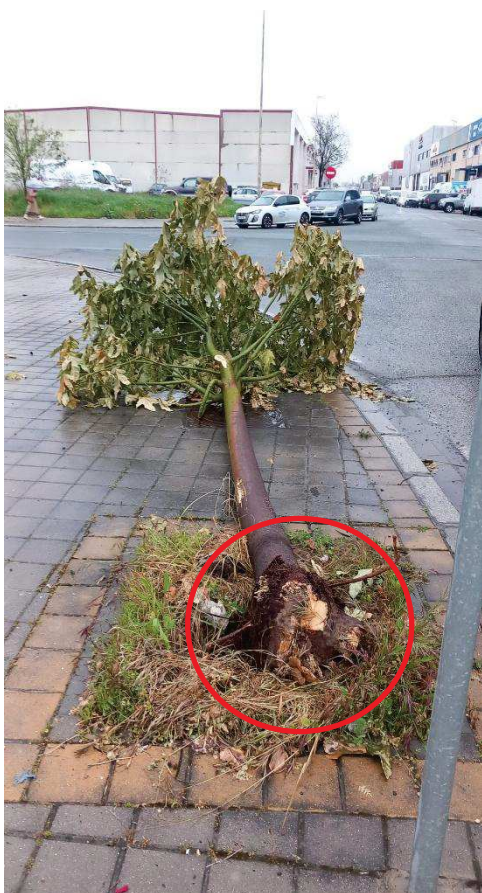
**6. LESIONES GRAVES:** debido a las intensas precipitaciones acaecidas en el momento de la incidencia, el ejemplar de *Brachychiton acerifolius* sufrió un vuelco total, quedando tendido sobre la acera y parte de la calzada.

El árbol ha volcado de raíz, arrancando el cepellón por completo del alcorque, se aprecia un sistema radicular notablemente pobre y poco desarrollado para el porte del ejemplar. Las raíces visibles muestran signos de pudrición y necrosis, con escasas raíces absorbentes funcionales. El punto de rotura principal de la raíz pivotante muestra madera degradada.

**7. ESTADO GENERAL:** Presenta follaje marchito y senescente, síntoma inequívoco del estrés hídrico y la pérdida de funcionalidad radicular previa al colapso definitivo.

**8. OBSERVACIONES:** El espacio de plantación se observa saturado de agua y compactado, lo que, sumado a la falta de drenaje y el tipo de sustrato, ha propiciado la asfixia radicular y el desarrollo de patógenos fúngicos que han degradado el anclaje del árbol.
