**Expediente: 84/2026**

**ÚNICO.-** Autorizar el apeo de **un ejemplar de *Brachychiton populneus* con ID nº 2203, situado en el Parque de María Luisa, Distrito Sur (AP-267-2026).**

**SOLICITUD DE APEO DE ARBOLADO (AP-267-2026). PARTE 1.**

# ISA Formulario de Evaluación Básica de Riesgo de Arbolado F2

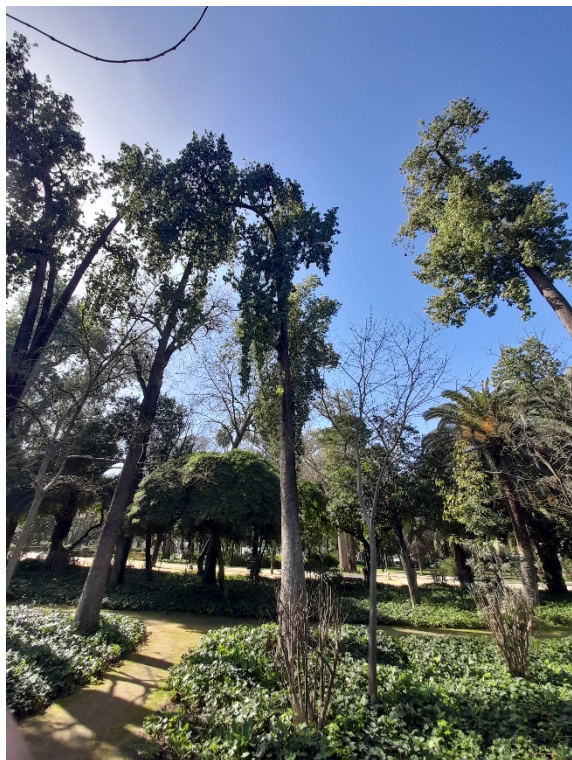
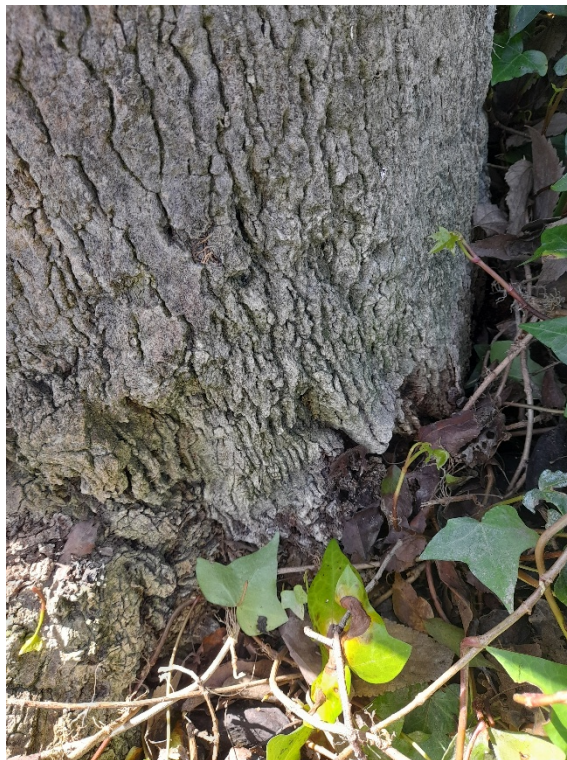
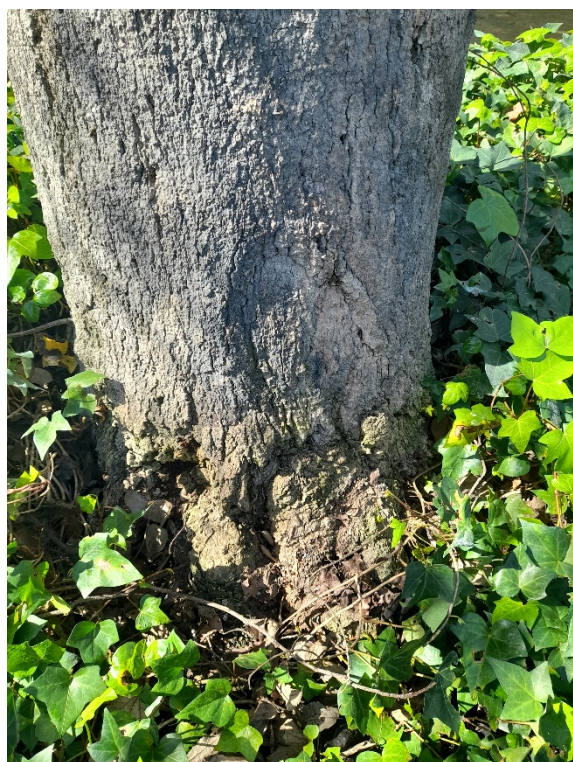
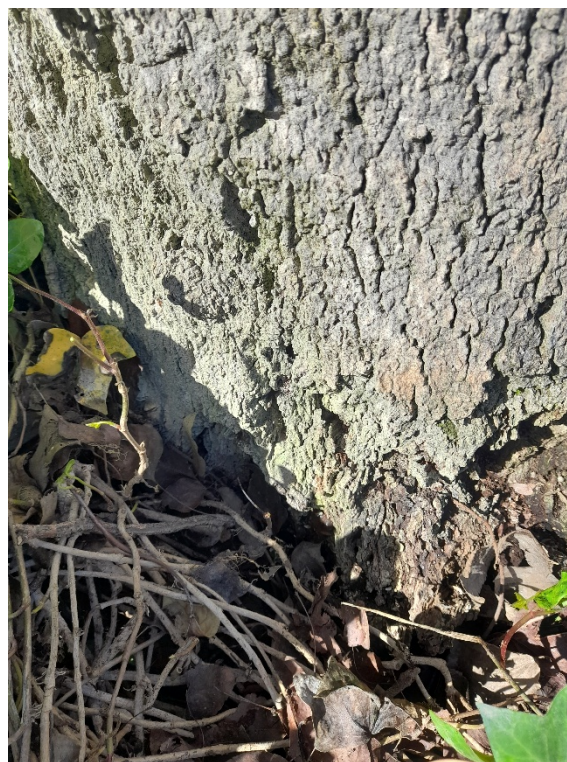
## 12. FOTOGRAFÍA:

El ejemplar presenta una **evolución negativa** de su estado estructural, con una degradación progresiva en el cuello con posibilidad de desconexión radicular de las raíces de anclaje. La zona degradada supera el 45 % del perímetro del cuello y muestra signos de pudrición activa, lo que compromete gravemente su estabilidad mecánica. La elevada esbeltez del ejemplar, unida a la presencia de una diana alta al encontrarse junto a una zona estancial con banco de alta concurrencia, incrementa considerablemente el nivel de riesgo.

El ejemplar presenta una evolución negativa de los defectos fisiológicos con respecto a la última inspección, afectando a la zona cuello-raíz. Tras realizar una testificación instrumental avanzada mediante resistógrafo, se ha detectado pudrición interna que afecta a la práctica totalidad del duramen y de la albura, con presencia de cavidades en parte de la sección transversal. La pudrición posiblemente afecte a la zona radicular, comprometiendo las raíces de anclaje. Esta situación puede derivar en una posible desconexión radicular y, en consecuencia, en una disminución significativa de la capacidad de anclaje del ejemplar.

Considerando los defectos fisiológicos que presenta, unido a la alta esbeltez del ejemplar, que incrementa el momento flector con el aumento de las cargas dinámicas, sumado a la alta diana que presenta la zona, se propone su apeo por criterios de riesgo.

Por todo ello, se recomienda el apeo y la posterior sustitución del ejemplar.
