**Expediente: 105/2026**

AP-16-2026  
AGF

**SOLICITUD DE APEO DE ARBOLADO (AP-16-2026). PARTE 1.**  
**MOTIVO: CRITERIOS DE RIESGO**

# ISA Formulario de Evaluación Básica de Riesgo de Arbolado F2

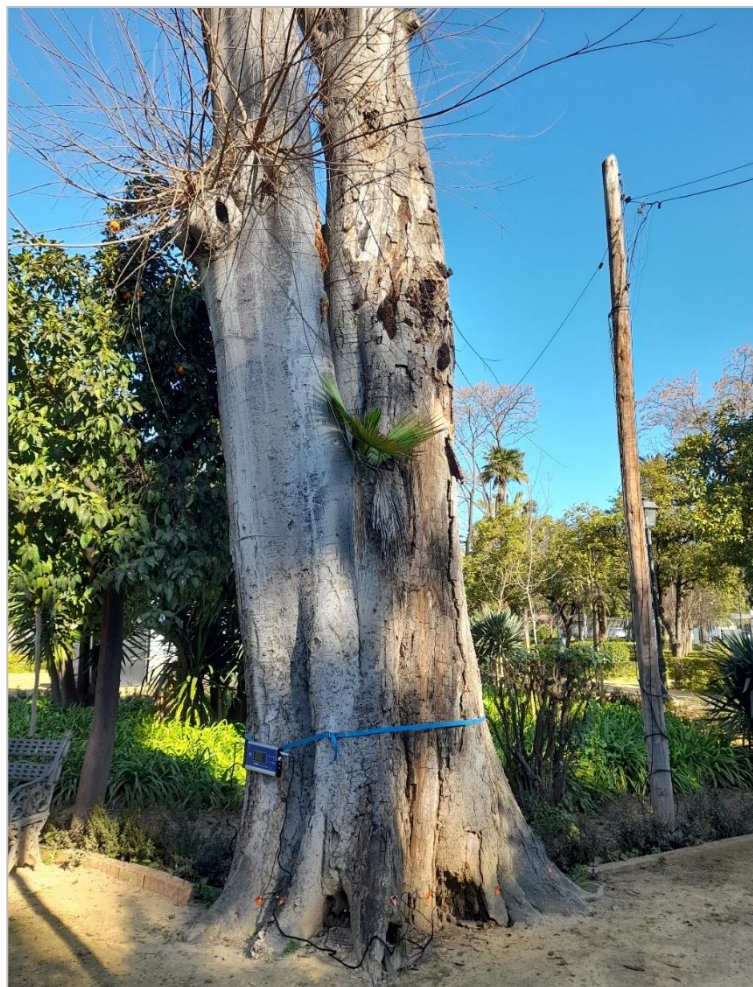
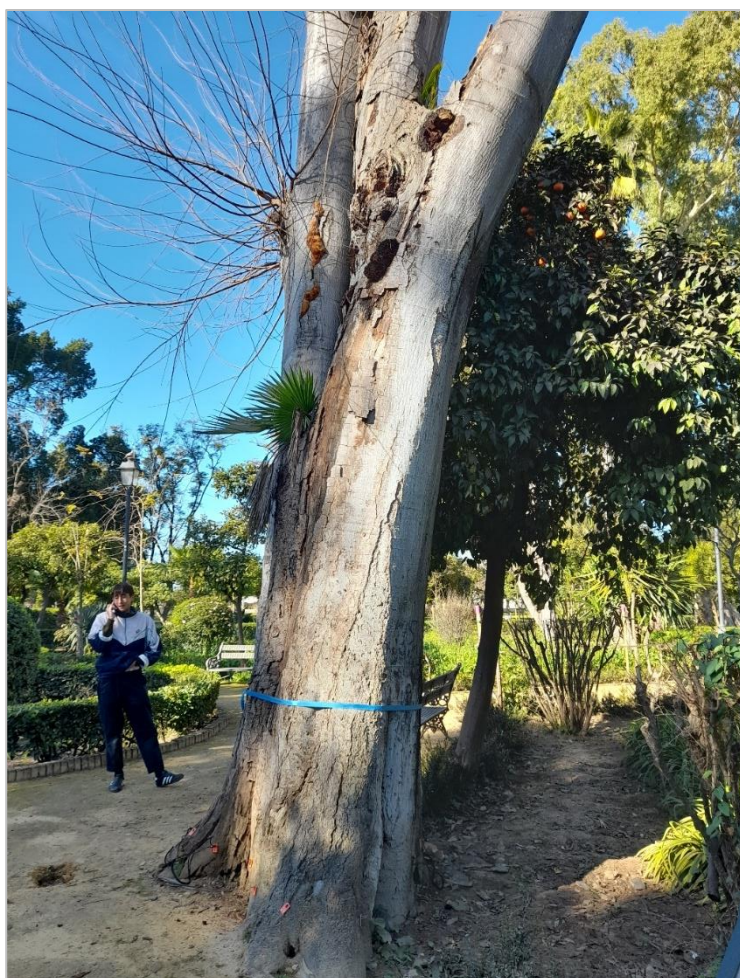
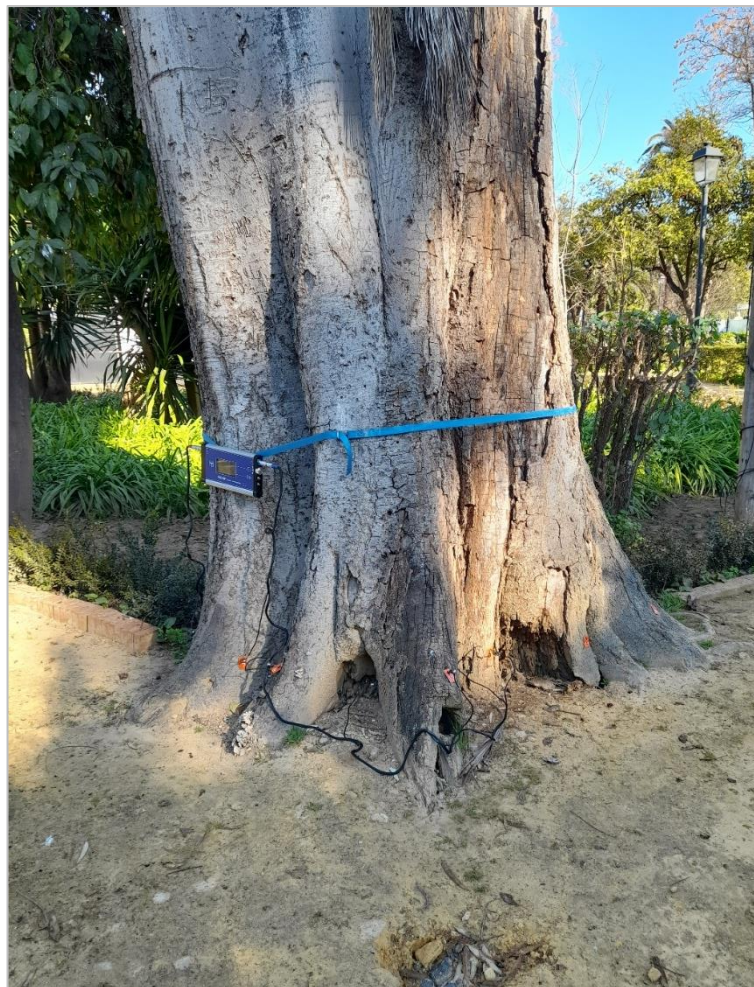
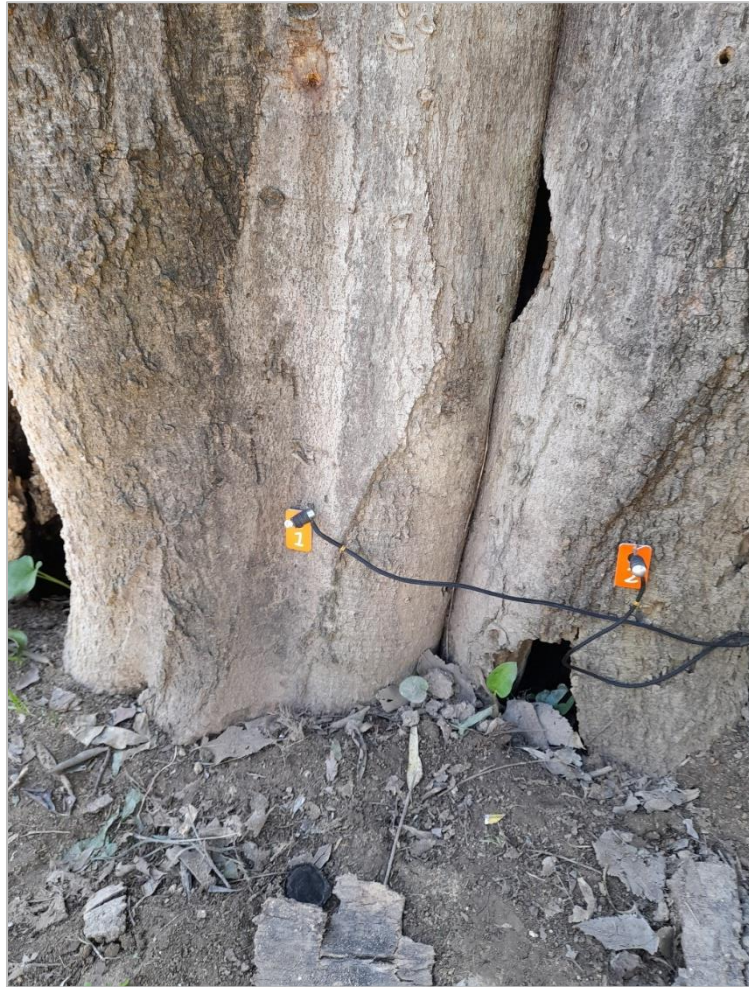
## 12. FOTOGRAFÍA:

- Degradación del 90% aproximadamente de la madera estructural interna medido en el cuello del árbol.
- Degradación del duramen, así como de la albura y el cambium en la mayor parte de la sección.
- Probable degradación de raíces de anclaje.

El ejemplar presenta un estado de degradación estructural muy avanzado, con una pérdida aproximada del 90% de la madera interna a nivel del cuello. La afección es generalizada, comprometiendo duramen, albura y cambium en la mayor parte de la sección, lo que implica una pérdida significativa de continuidad estructural. La presencia del hongo xilófago *Inonotus rickii* en el eje principal y del hongo sarprófito *Schizophyllum commune* en un contrafuerte, indican un proceso activo y avanzado de descomposición. La evaluación instrumental mediante tomografía confirma la existencia de cavidades y una degradación perimetral extensa, así como indicios de posible desconexión parcial del sistema radicular.

Desde el punto de vista biomecánico, la degradación de los tejidos estructurales, junto con la posible afección de las raíces de anclaje y la inclinación del tronco, conlleva una reducción crítica de la capacidad de anclaje del ejemplar, comprometiendo su estabilidad.

En un entorno con elevada exposición de diana, la probabilidad de fallo por vuelco se considera alta. En consecuencia, y conforme a criterios de gestión del riesgo, se propone el apeo del ejemplar.

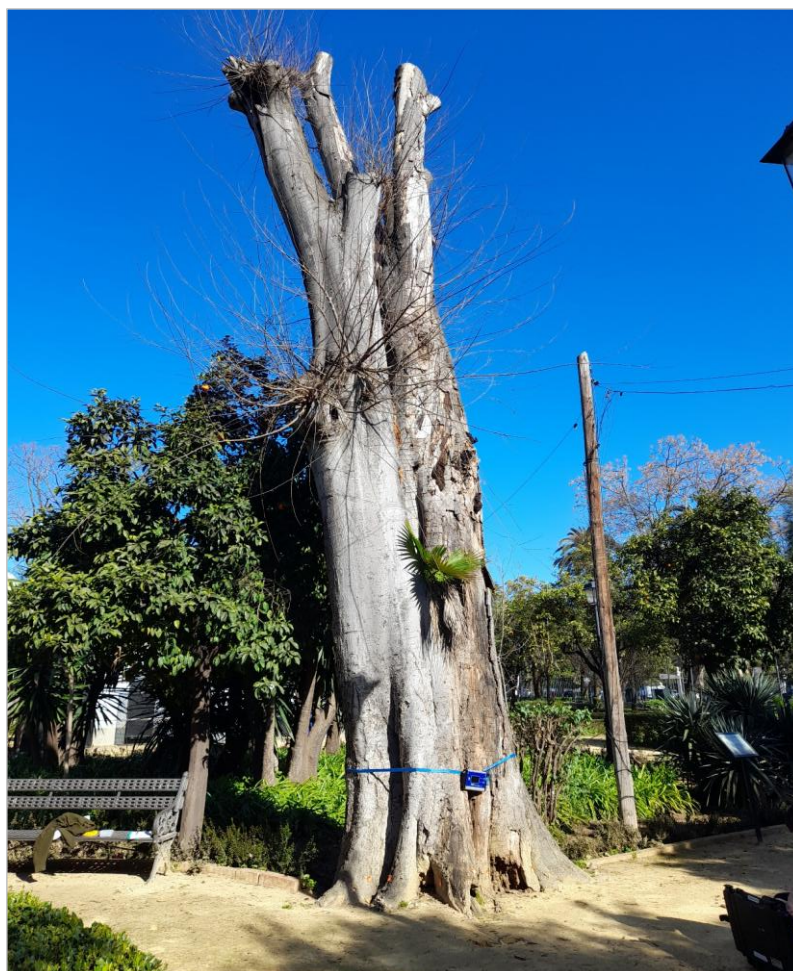
2. Vista general del ejemplar

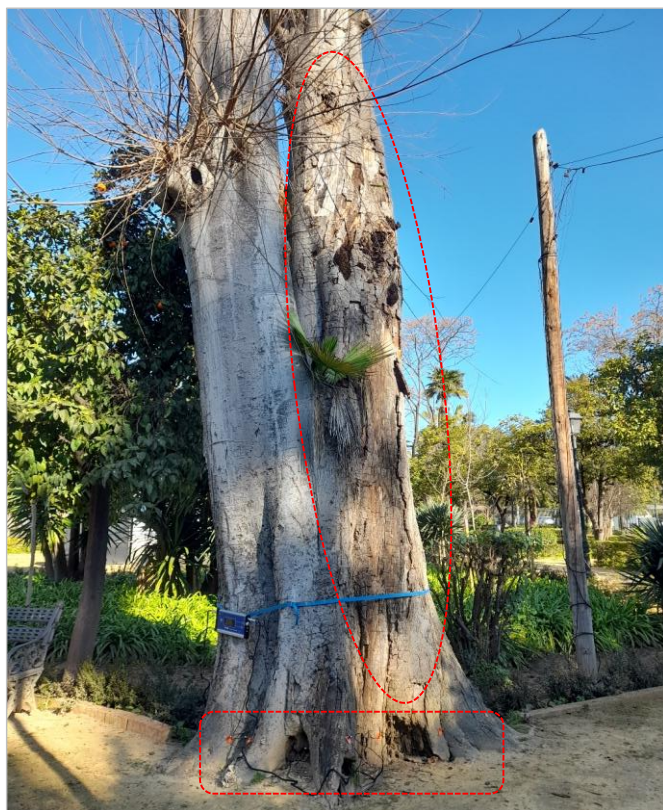
3. La degradación de la madera se extiende desde el cuello a todo el eje

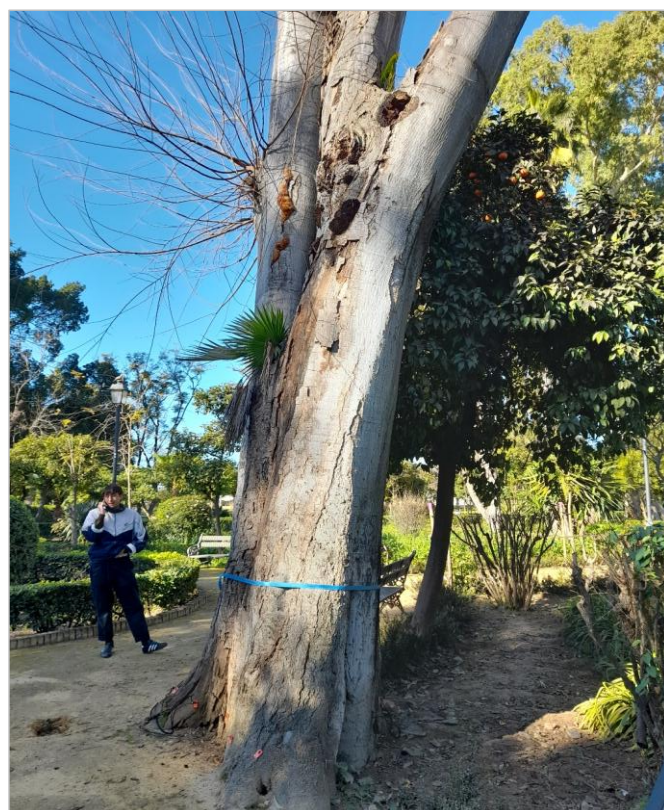
Condiciones de preocupación: Degradación estructural de la madera en la zona del cuello con posible desconexión radicular. Contrafuertes con degradación avanzado de la madera. Riesgo de vuelco

4. La degradación de los contrafuertes en la zona de tensión

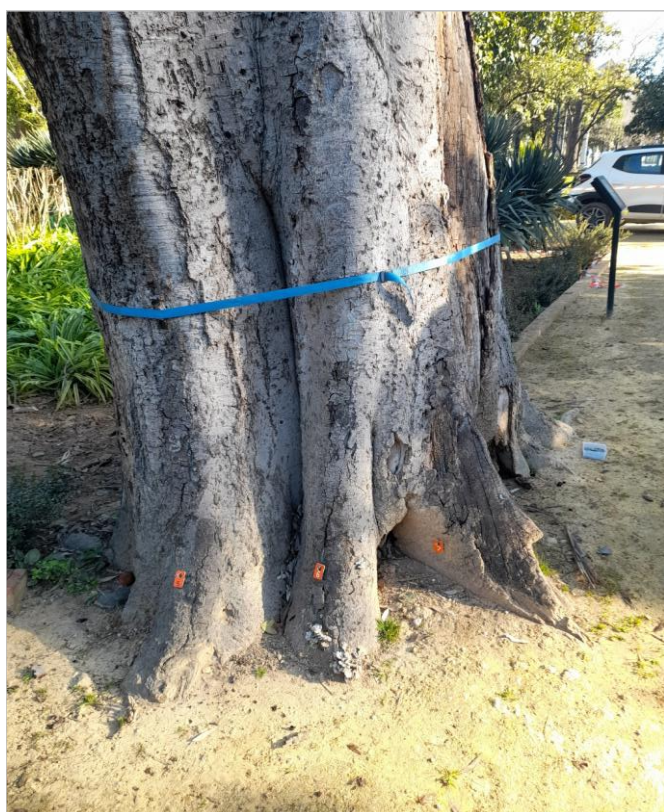
6. . Detalle de la degradación en los contrafuertes.

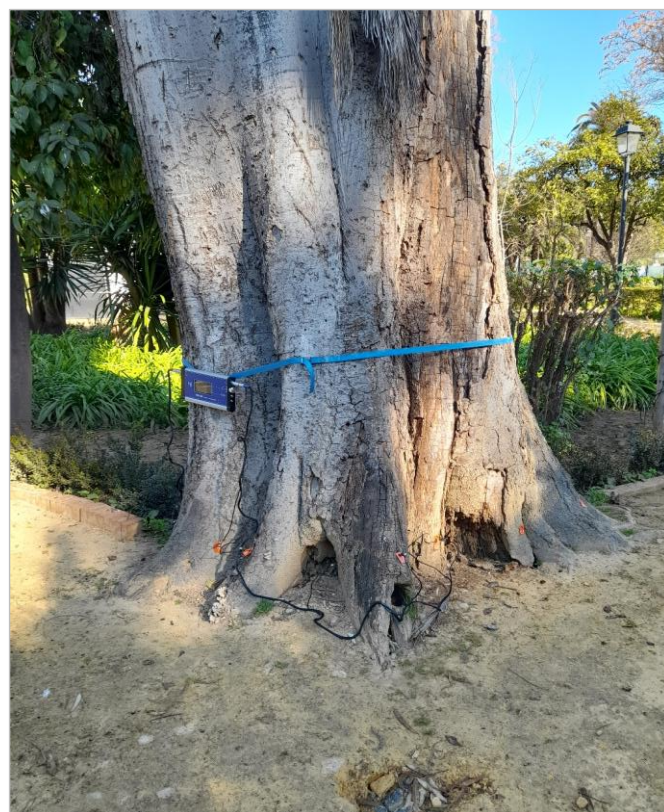
7. Vista de la madera degradada en los contrafuertes en la zona de tensión

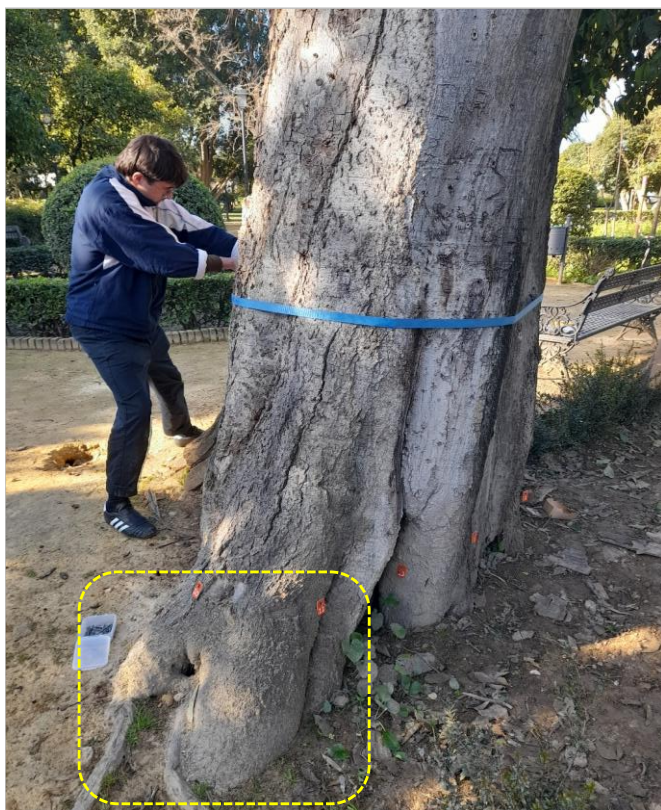
8. En los resultados de la tomografía muestra que solo en una pequeña sección del contrafuerte se aprecia madera residual

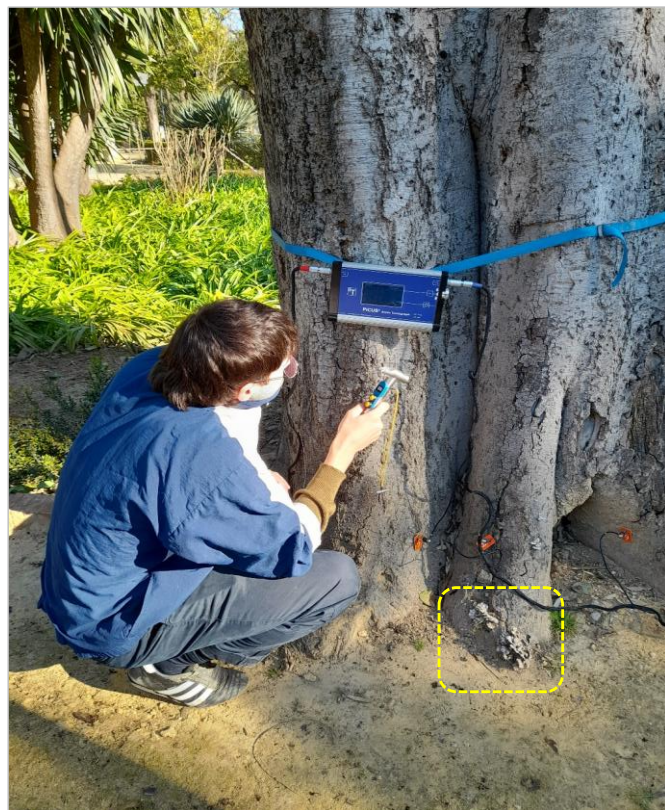
9. Presencia de cuerpos fructíferos de *Schizophyllum commune* en uno de los contrafuertes, se trata de un hongo saprófito oportunista que aparece cuando la madera está muerta

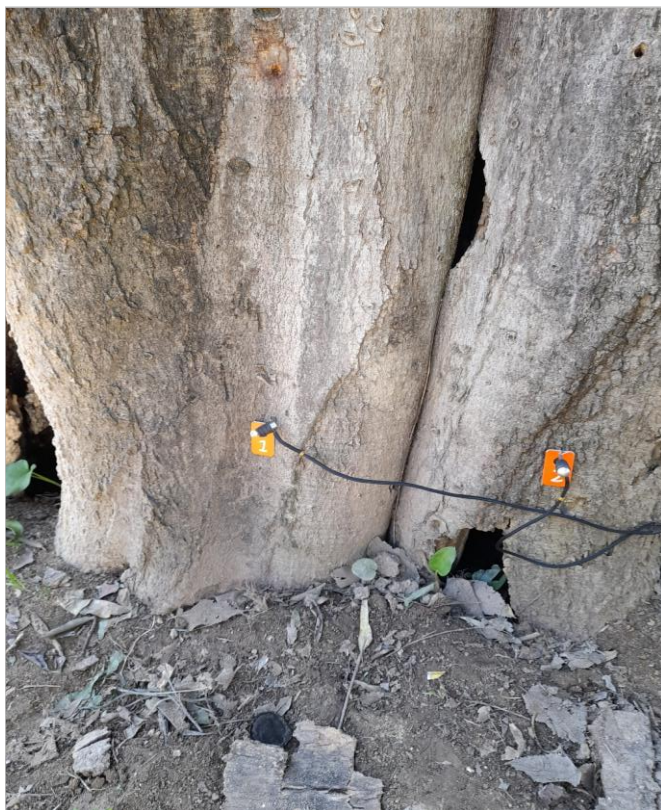
11. Base de tronco con cavidad visible. Sensores conectados para monitoreo de todo el perímetro del tronco

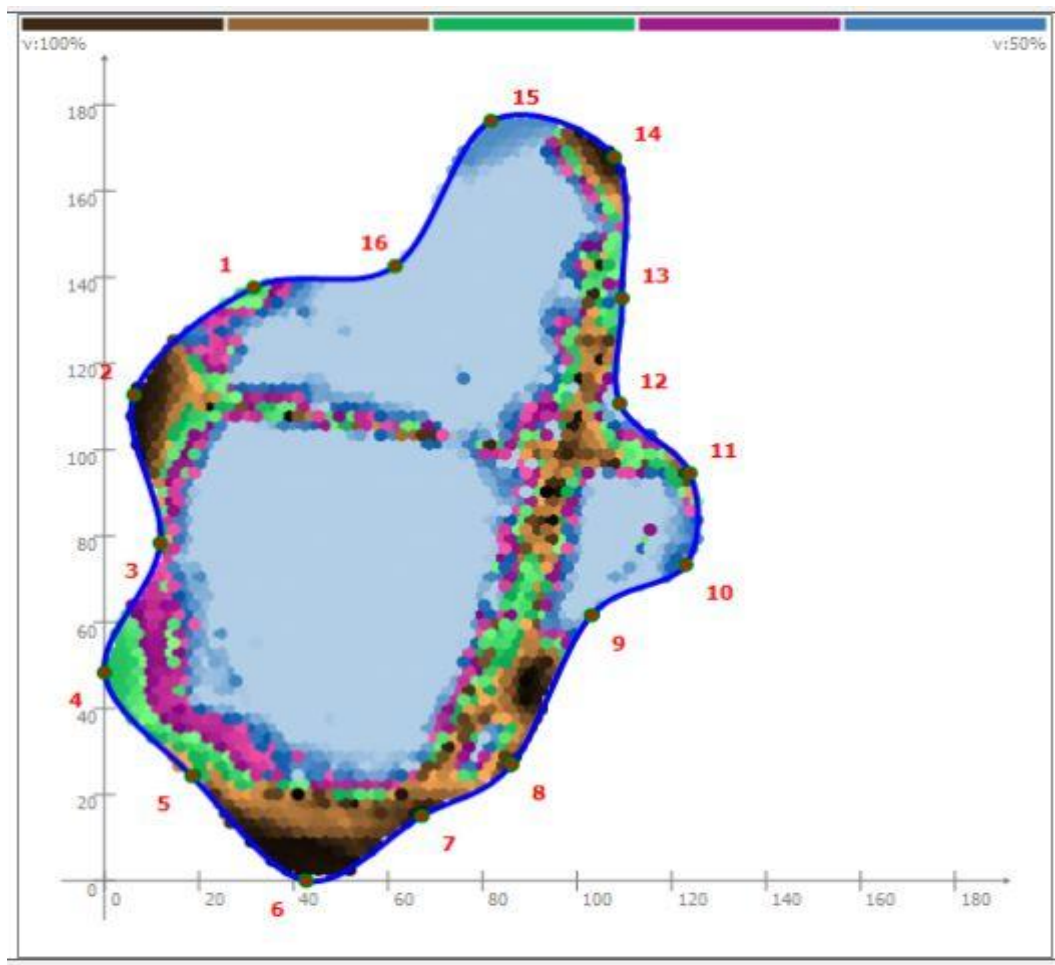
### TESTIFICACIÓN INSTRUMENTAL CON TOMÓGRAFO

La tomografía se realizó sobre el tronco a una altura aproximada de 20 cm respecto al nivel del suelo. La imagen obtenida evidencia un estado de degradación interna severa, con predominio de zonas asociadas a pudrición avanzada (representadas en tonalidades azules y moradas), que se extienden a lo largo de prácticamente todo el perímetro de la sección analizada. La región central presenta una cavidad definida, con prolongaciones hacia los contrafuertes en las orientaciones noreste y sureste, lo que indica una pérdida significativa de continuidad estructural en dichas zonas. Se identifican únicamente fracciones muy reducidas de madera residual funcional, localizadas de forma puntual en dos contrafuertes correspondientes a las orientaciones norte y suroeste (intervalo de sensores 5 a 9 y 2). En estos sectores, el espesor de pared residual es limitado y discontinuo. Asimismo, entre los sensores 3 a 5 y 11 a 14 se observa un patrón de degradación progresiva asociado a la actividad fúngica, con transición desde madera parcialmente alterada hacia zonas de pudrición más avanzada, lo que evidencia la expansión activa del proceso de descomposición. En conjunto, la sección analizada presenta una pérdida generalizada de integridad estructural, con una proporción muy reducida de madera residual.
