**Expediente: 87/2026**

**ÚNICO.-** Autorizar el apeo de **un ejemplar de *Phoenix dactylifera* con ID nº 486, situado en la Plaza América del Parque de María Luisa (AP-276-2026).**

**SOLICITUD DE APEO DE ARBOLADO (AP-276-2026). PARTE 1.**

# FICHA DE INSPECCIÓN DE VALORACIÓN DE RIESGO DE ARBOLADO

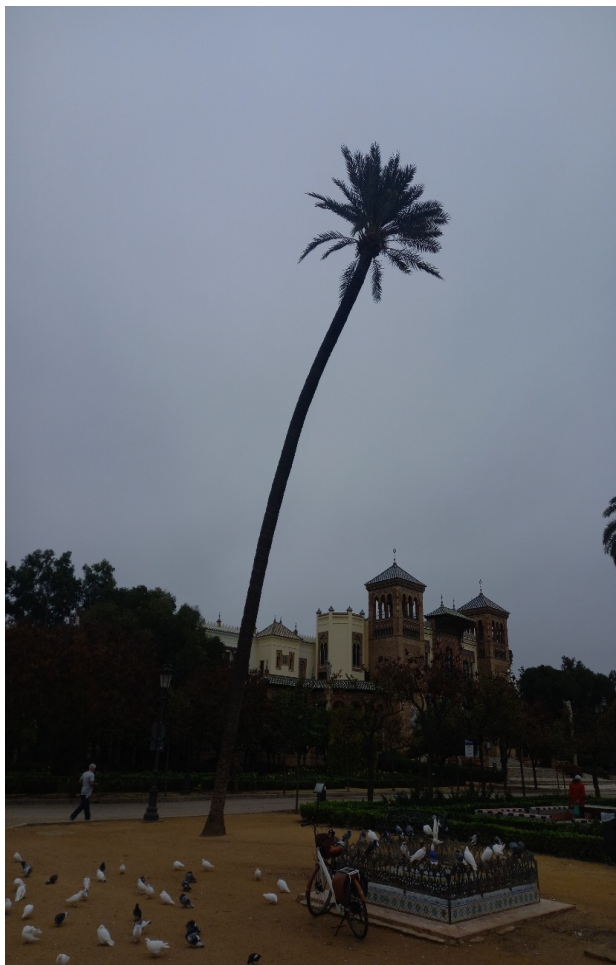
**Vista general. Año 2022**

Se adjunta las fotografías de la evolución de la inclinación del estípite. En ellas se puede observar el aumento de la inclinación y la pérdida de verticalidad en la corona.

Considerando la evolución estructural del ejemplar, su localización en un jardín histórico con uso público intensivo y la imposibilidad de implementar medidas adicionales eficaces de mitigación del riesgo, se propone el apeo y sustitución del ejemplar.

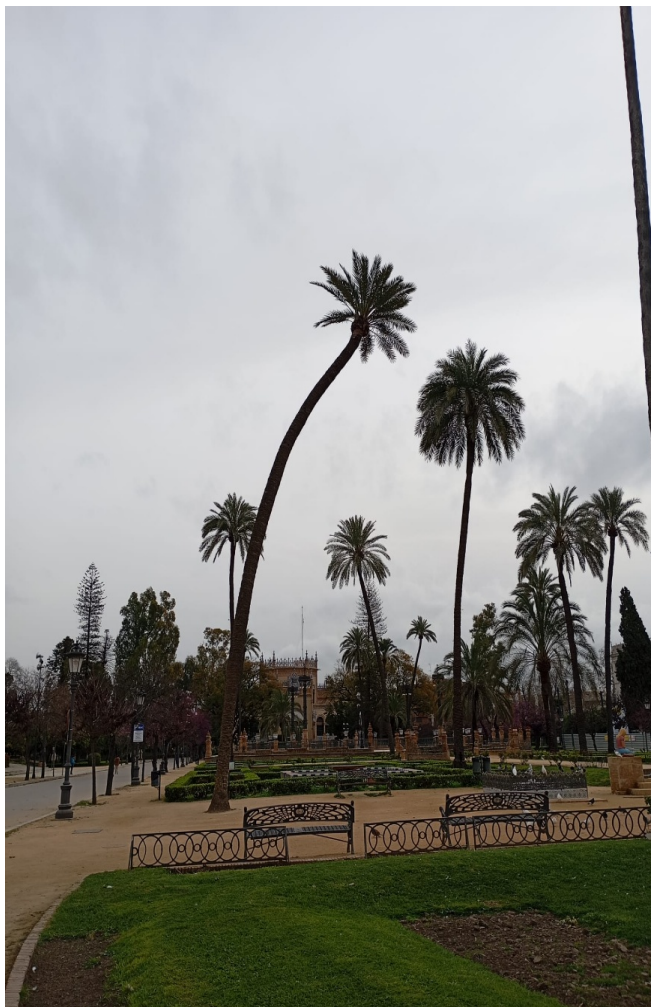
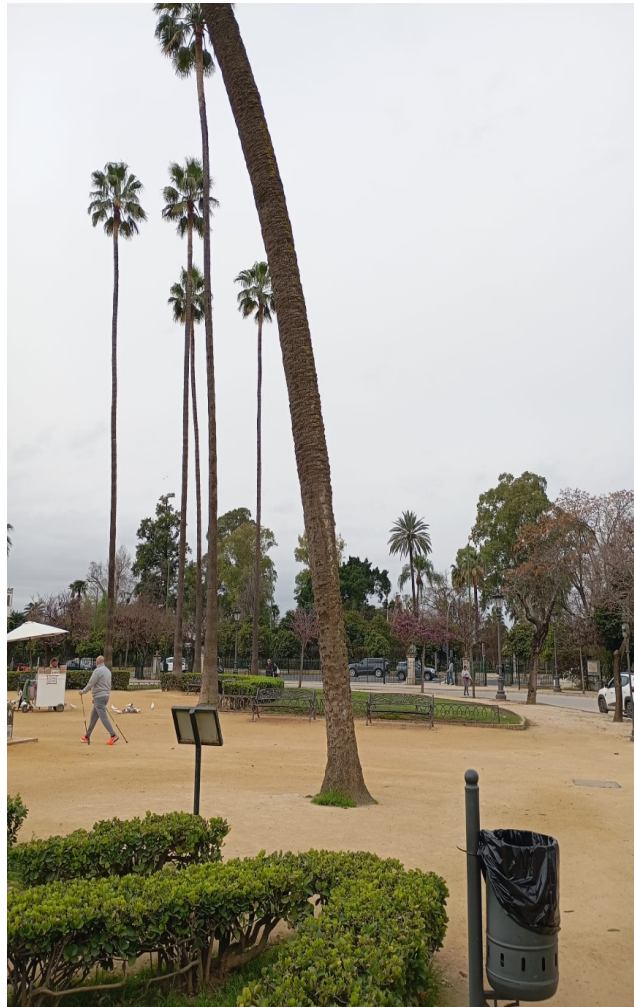
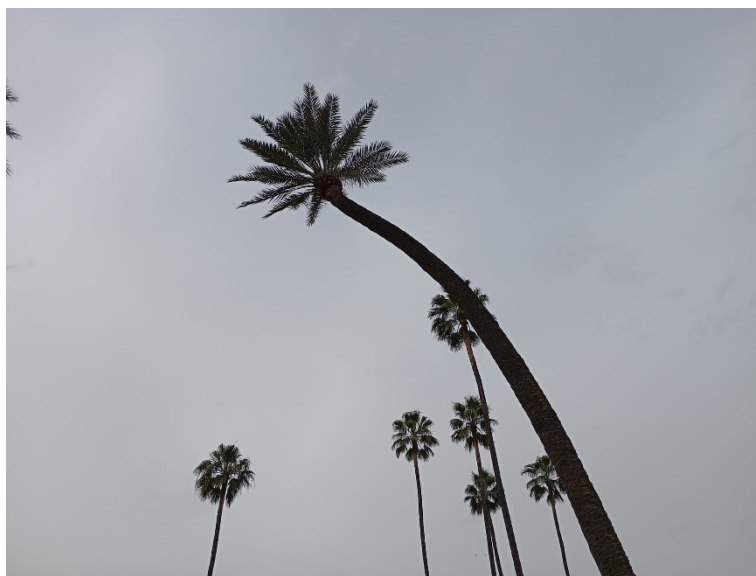
**Vista general y detalle. Año 2026**

El ejemplar de *Phoenix dactylifera* presenta una evolución desfavorable de los defectos biomecánicos detectados en evaluaciones previas. Se constata un incremento progresivo de la inclinación del estípite, sin que las medidas correctoras adoptadas hayan logrado estabilizar su verticalidad.

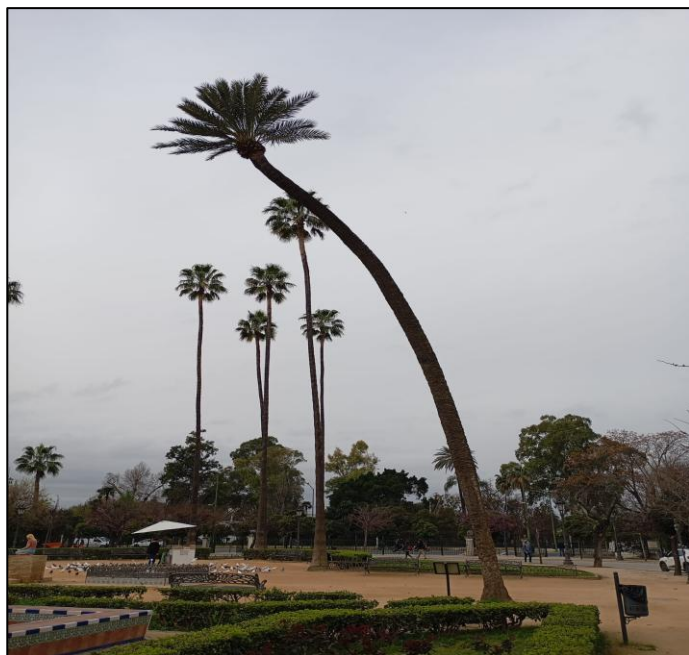
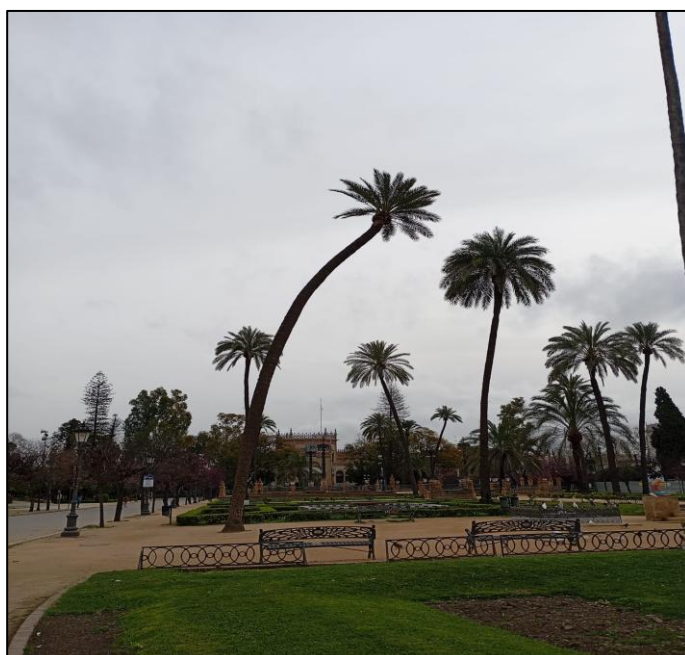
| DEFECTO 1: | Inclinación | DEFECTO 2: | Ninguno |

El ejemplar presenta una evolución negativa del estado biomecánico, con inclinación activa del estípite. Tras las podas de descarga de peso en la corona, no se ha observado recuperación de la verticalidad, lo que constituye un indicador de fallo biomecánico incipiente. El envejecimiento en esta especie produce una pérdida de elasticidad estructural del estípite, comprometiendo la capacidad del ejemplar para compensar cargas dinámicas y estáticas y recuperar su eje vertical. Se

| ACTUACIÓN PROPUESTA 1: | Tala | | |
