**Expediente: 87/2026**

**SOLICITUD DE APEO DE ARBOLADO (AP-281-2026). PARTE 1.**  
**MOTIVO: CRITERIOS DE RIESGO**

ID: 1879  
Código: AP-281-26  
Ubicación: Parque de María Luisa, (Sur)  
Árbol: *Celtis australis*  
MOTIVO DE APEO: Criterios de riesgo

# ISA Formulario de Evaluación Básica de Riesgo de Arbolado F2

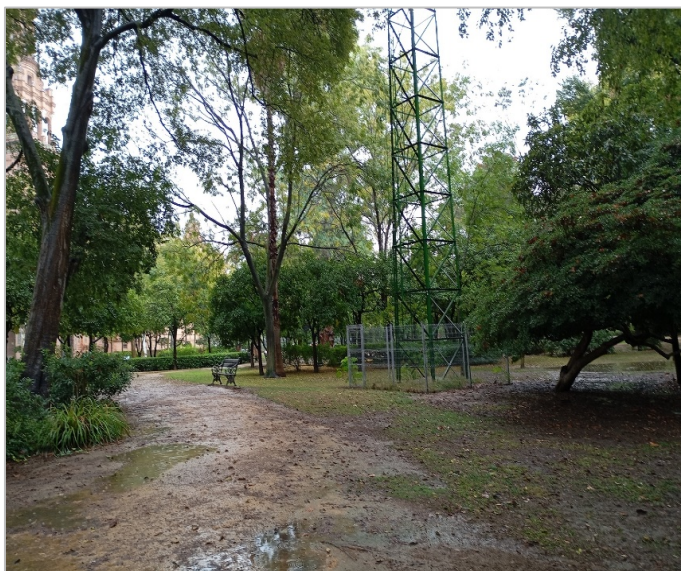
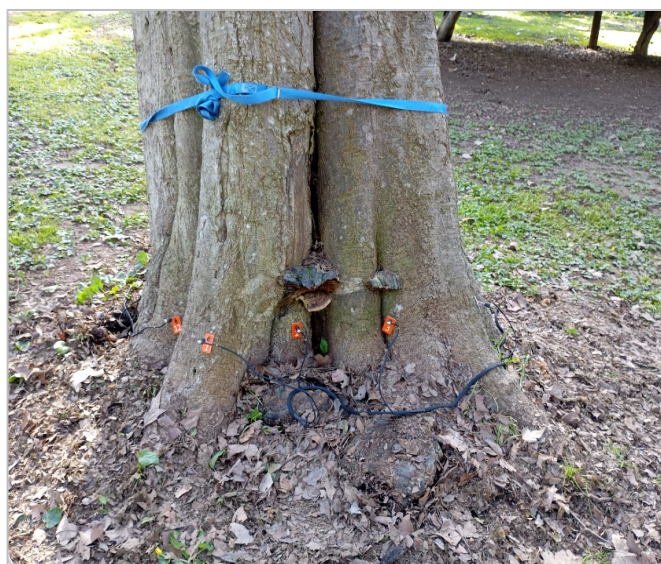
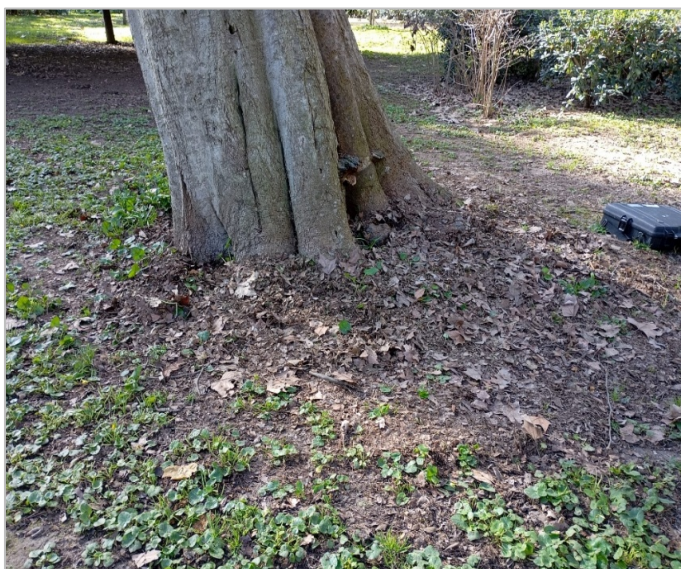
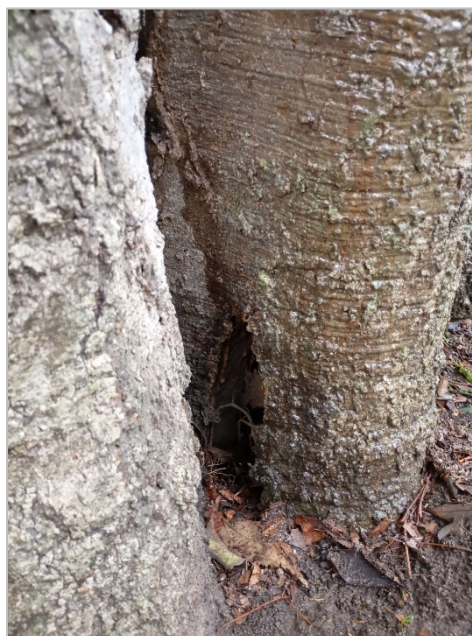
## 12. FOTOGRAFÍA:

- Degradación del 87% aproximadamente de la madera estructural medido en el cuello del árbol.
- Degradación del duramen, así como de la albura y el cambium en la mayor parte de la sección.
- Probable degradación de raíces de anclaje.
- Inclinación de 30° en el tronco sin recuperación de la verticalidad

El ejemplar presenta una evolución negativa de los defectos fisiológicos con respecto a la última inspección, afectando a la zona cuello-raíz. Tras realizar una testificación avanzada mediante tomografía, se ha detectado pudrición interna que afecta a la práctica totalidad del duramen y de la albura, con presencia de cavidades en parte de la sección transversal. Los resultados de la tomografía realizada, en la sección analizada, situada aproximadamente a 10 cm sobre la base del tronco, indican una reducción significativa de la madera estructural. Aproximadamente solo el 13% del perímetro presenta madera aparentemente en buen estado, localizada principalmente en un contrafuerte de la cara oeste y una zona limitada en la cara sur del cuello. La zona

degradada corresponde a un 87% del total. Los datos obtenidos indican que el proceso de degradación afecta tanto al duramen como a la albura, evidenciando una alteración estructural relevante en el cuello que posiblemente se extiende a la zona radicular.

Por todo ello, se recomienda el apeo y la posterior sustitución del ejemplar.
