**Expediente: 91/2026**

## **SOLICITUD DE APEO DE ÁRBOL VIARIO (AP-213-2026) PARTE 1ª**

Código: AP-213-2026

# Formulario de Evaluación Básica de Riesgo de Arbolado

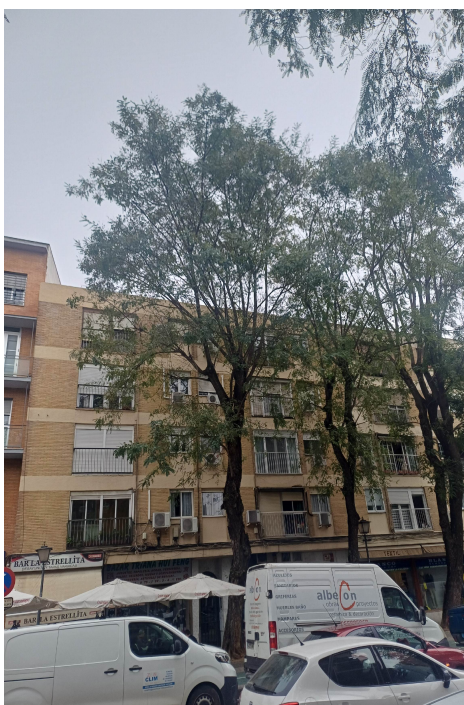
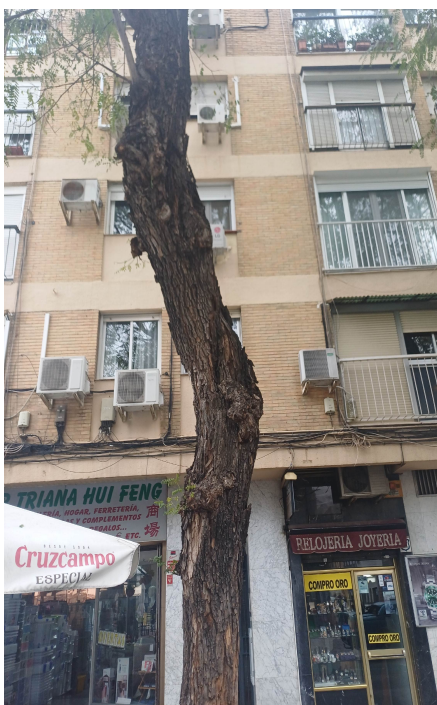
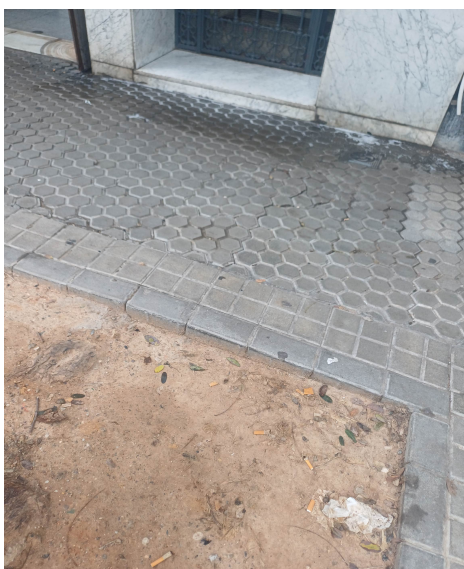
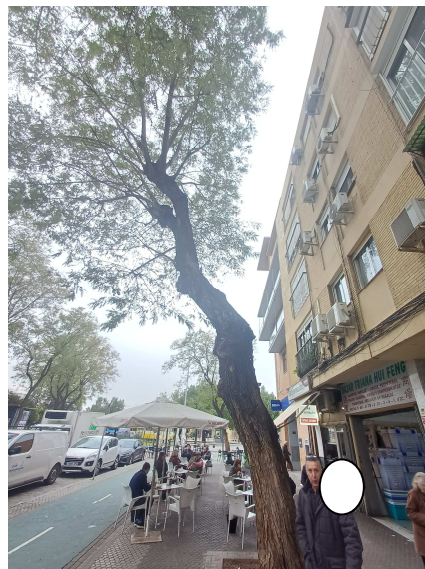
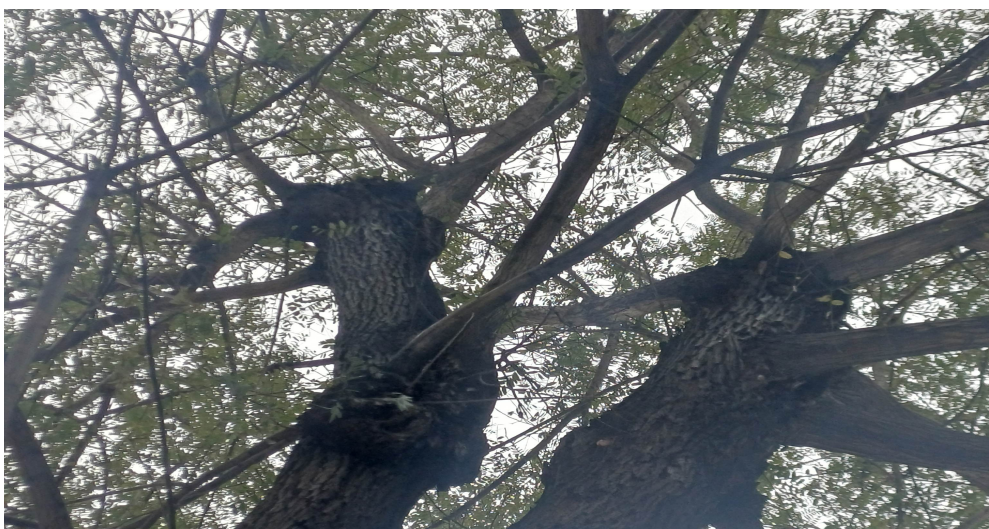
13.FOTOGRAFIAS:

Solicitamos la tala de dicho ejemplar por riesgo. Se trata de un ejemplar de la especie *Tipuana tipu*. Con el paso del tiempo ha generado levantamiento del plato radicular. Con anterioridad se le ha ampliado su alcorque en varias ocasiones. Ello no ha impedido que el levantamiento del acerado siga progresando. Tras los fenómenos meteorológicos adversos acaecidos recientemente su inclinación en tronco se ha visto aumentada en 5°. Tras realizar inspección de riesgo y teniendo en cuenta que el fallo ya ha comenzado y su estabilidad estructural se ve seriamente comprometida. Determinamos que dicho ejemplar muestra un nivel de riesgo no tolerable. Por ello solicitamos el apeo y reposición de éste.

1. **FECHA:** 03 de marzo de 2026.
2. **SITUACIÓN:** Calle San Jacinto.
3. **Distrito:** Triana.
4. **ESPECIE:** *Tipuana tipu*.
5. **ID:** 17
6. **P.C. (cm):** 175.
7. **ALTURA (m):** 12
8. **ALCORQUE (m):** 2.70 X 2.10 m
9. **LATITUD DE ACERADO (m)** Acerado al mismo nivel.
10. **LESIONES GRAVES:**
  - Levantamiento en plato radícula.
  - Inclinación acusada en tronco.
  - Ahilamientos de suplentes en la parte superior de su copa.
  - Inserciones debilitadas.

- Ejemplar desestructurado.
- Estabilidad estructural seriamente comprometida.
- Biomecánicamente inestable en la parte superior de su copa.

- Alcorque limitado para un correcto desarrollo del ejemplar a nivel radicular.
- Levantamiento del acerado comprometiendo la seguridad de los viandantes.
- Riesgo por colapso a nivel radicular.

Ejemplar excesivamente refaldado el cual a sufrido daños

en raíces por obras cercanas a su plato radicular. Tras los FMA acaecidos recientemente ha aumentado su inclinación

considerablemente al igual, en su plato radicular ha aumentado el levantamiento que presentaba.

Teniendo en cuenta los antecedentes de fallo en estos ejemplares con esta sintomatología. Y que el fallo ya ha empezado a producirse. Entendemos que existe un riesgo no asumible.

Se propone su tala al mostrar un riesgo no tolerable, dada la alta probabilidad de fallo que presenta y teniendo en cuenta

la alta frecuencia peatonal y la zona estancial por el velador adyacente. Este ejemplar se encuentra en una alineación donde se ubican otros ejemplares
