**Expediente: 91/2026**

## **SOLICITUD DE APEO DE ÁRBOL VIARIO (AP-214-2026) PARTE 1ª**

Código: AP-214-2026

Ubicación: 51304.San Jacinto, Calle.

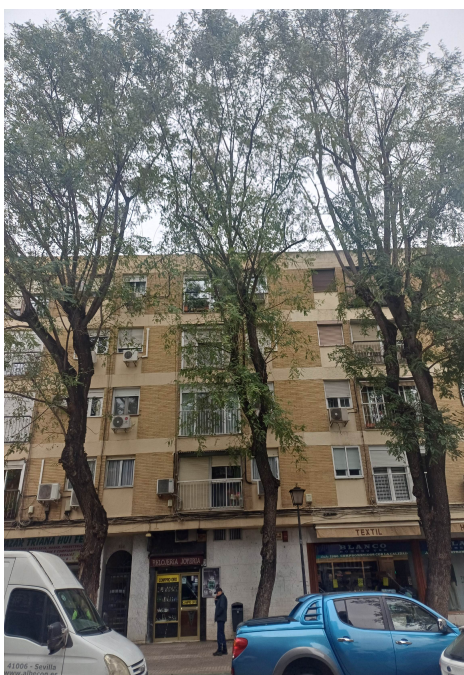
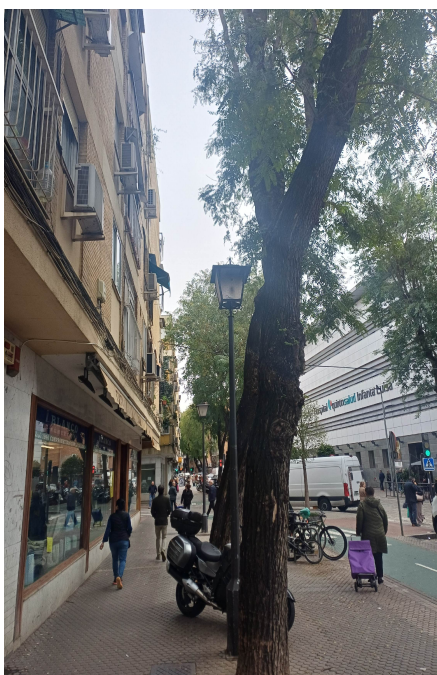
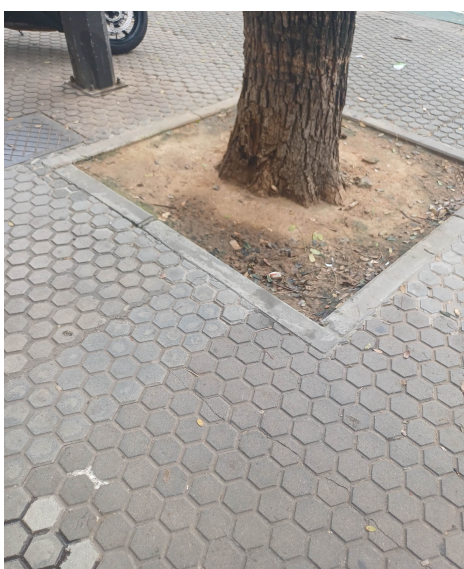
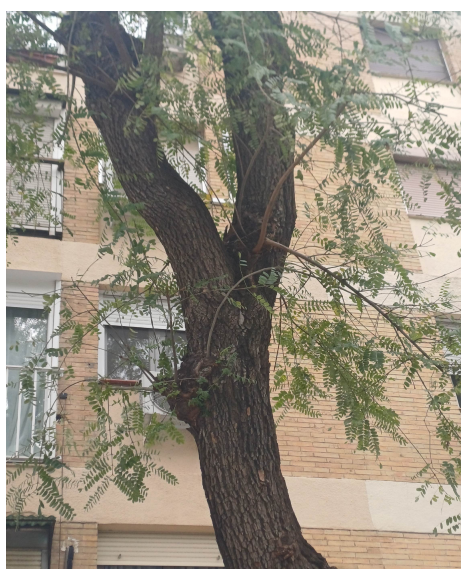
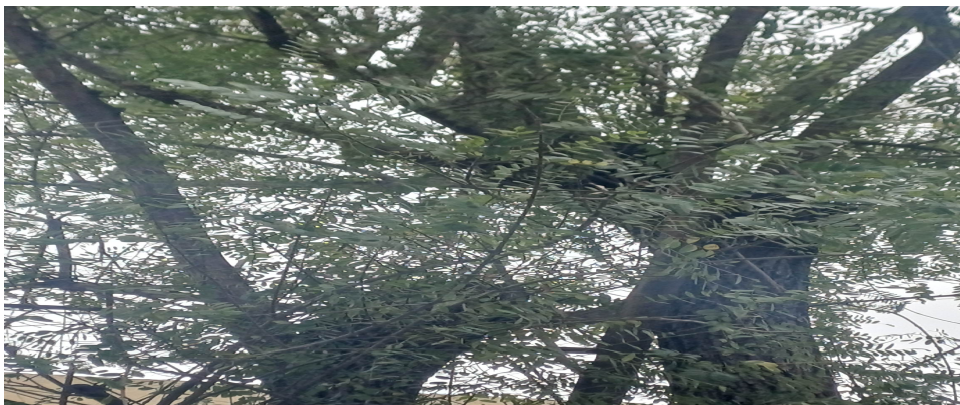
13.FOTOGRAFIAS:

Solicitamos la tala de dicho ejemplar por riesgo. Tras el tren de borrascas acaecido recientemente su ejemplar adyacente se va a talar al mostrar un nivel alto de riesgo. Este ejemplar ya presenta daños en su sistema radicular por las reiteradas obras que ha sufrido en su entorno. Éste ejemplar se ha desarrollado bajo la protección de su ejemplar adyacente. Por ello va a sufrir una desadaptación al entorno por la exposición a los vientos predominantes a los que va a ser sometido. Por ello su estabilidad estructural a nivel radicular se va a ver comprometida seriamente. Dada a la alta frecuencia de paso en esta zona y teniendo en cuenta que presenta un nivel de riesgo no tolerable. Solicitamos su tala y reposición por otro ejemplar.

1. **FECHA:** 03 de marzo de 2026.
2. **SITUACIÓN:** Calle San Jacinto.
3. **Distrito:** Triana.
4. **ESPECIE:** *Tipuana tipu*.
5. **ID:** 18
6. **P.C. (cm):** 147.
7. **ALTURA (m):** 13
8. **ALCORQUE (m):** 1.50 X 1.50 m
9. **LATITUD DE ACERADO (m)** Acerado al mismo nivel.
10. **LESIONES GRAVES:**
  - Sistema radicular con desarrollo limitado.
  - Ahilamientos de suplentes en la parte superior de su copa.
  - Inserciones debilitadas.
  - Cortezas incluidas con dos ejes codominantes en cruz principal.
11. **ESTADO GENERAL:**
  - Ejemplar desestructurado.
  - Biomecánicamente inestable en la parte superior de su copa.
12. **OBSERVACIONES:**
  - Alcorque limitado para un correcto desarrollo del ejemplar a nivel radicular.
  - Alta probabilidad de colapso a nivel radicular.

Se propone su tala al mostrar un riesgo no tolerable, dada la alta probabilidad de fallo que presenta y teniendo en cuenta la alta frecuencia peatonal y la zona estancial por el velador adyacente. Este ejemplar se encuentra en una alineación donde se ubican otros ejemplares de su misma especie y mismo porte. En dicha alineación se va a generar una desadaptación . En la parte superior de su copa muestra degradación en su estructura principal, en la zona de inserción de los ejes que forman su copa. Alto porcentaje en histórico de fallo en estas inserciones.
