**Expediente: 91/2026**

**SOLICITUD DE APEO DE ÁRBOL VIARIO (AP-215-2026) PARTE 1ª**

Código: AP-215-2026

Ubicación: 51304.San Jacinto, Calle.

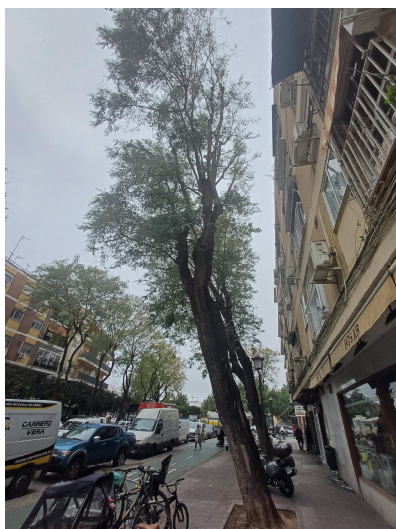
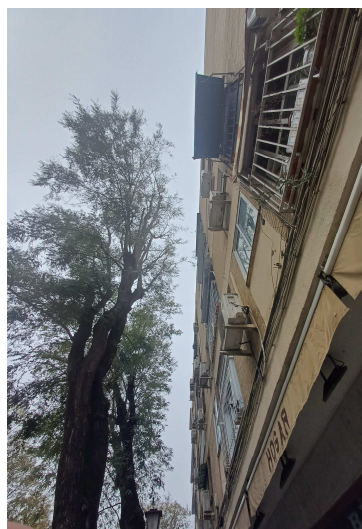
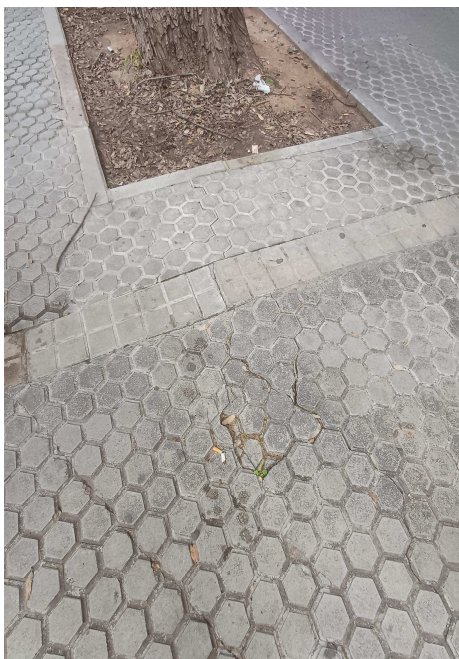
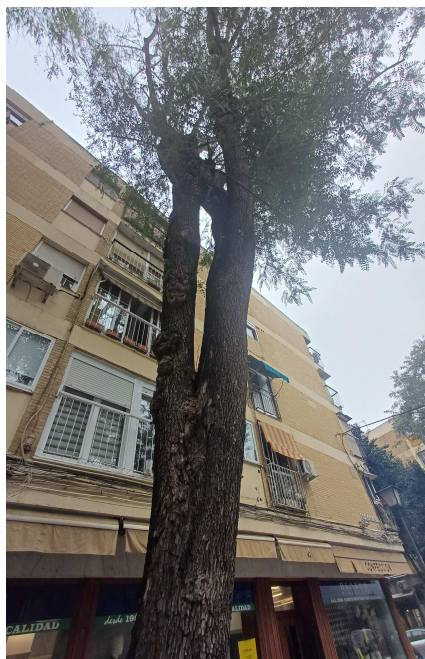
14. FOTOGRAFIAS:

7. **ALTURA (m):** 13
8. **ALCORQUE (m):** 2.20 X 1.50 m
9. **LATITUD DE ACERADO (m)** Acerado al mismo nivel.
10. **LESIONES GRAVES:**
  - Sistema radicular con desarrollo limitado.

- Inclinación acusada en tronco.
  - Ahilamientos de suplentes en la parte superior de su copa.
  - Inserciones debilitadas.
  - Cortezas incluidas con dos ejes codominantes en cruz principal.

- Levantamiento del plato radicular.
11. **ESTADO GENERAL:**
  - Ejemplar desestructurado.
  - Biomecánicamente inestable en la parte superior de su copa.

- Inclinación en tronco sin corrección en copa.
- 12.
13. **OBSERVACIONES:**
  - Alcorque limitado para un correcto desarrollo del ejemplar a nivel radicular.

- Aumento repentino de la inclinación en tronco.

Se propone su tala al mostrar un riesgo no tolerable, dada la alta probabilidad de fallo que presenta y teniendo en cuenta
