**Expediente: 91/2026**

## **SOLICITUD DE APEO DE ÁRBOL VIARIO (AP-216-2026) PARTE 1ª**

Código: AP-216-2026

Ubicación: 51304.San Jacinto, Calle.

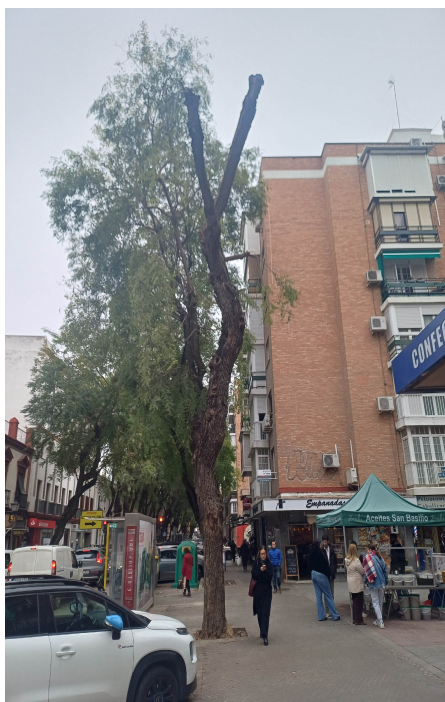
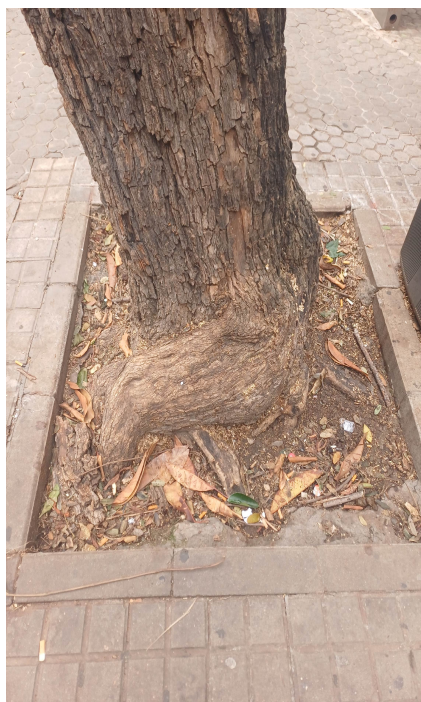
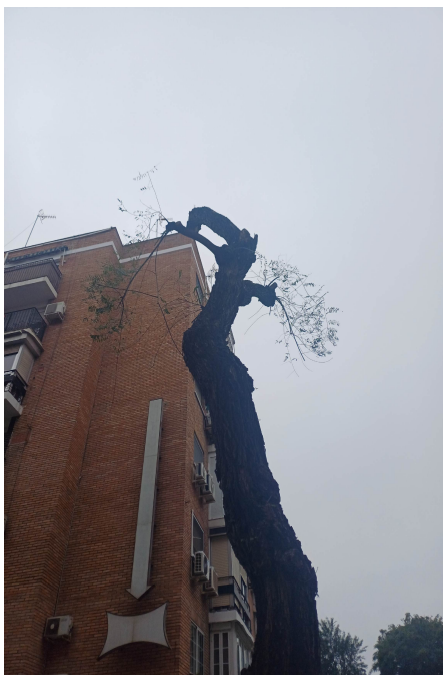
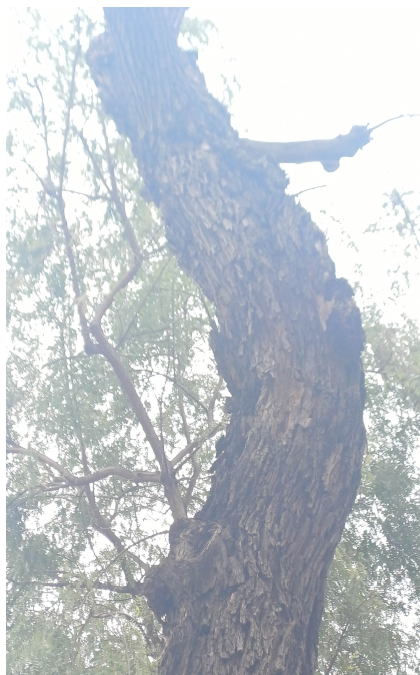
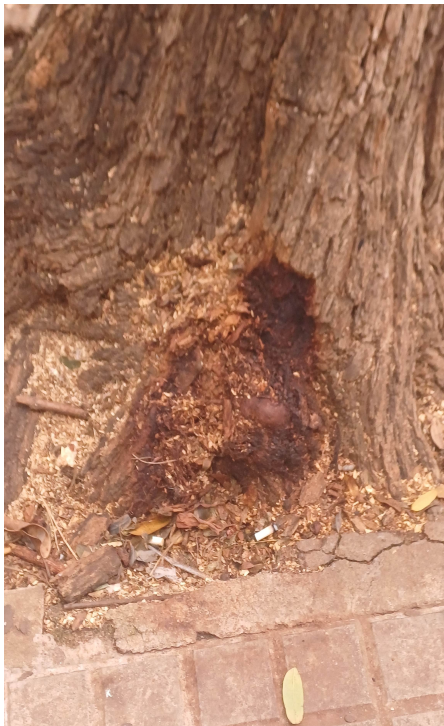
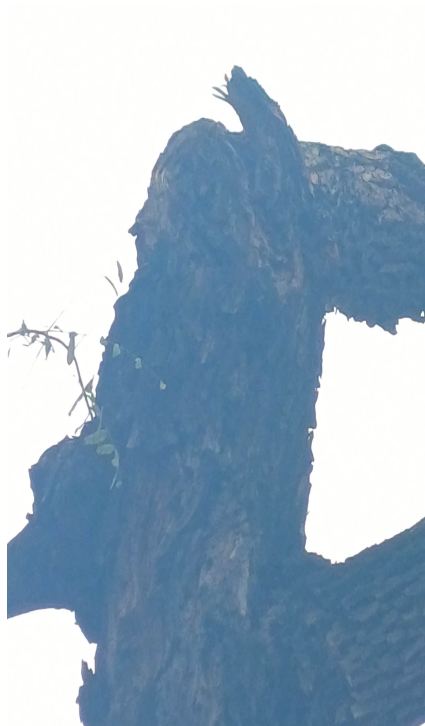
13.FOTOGRAFIAS:

Solicitamos la tala de dicho ejemplar ya que el pasado veintiocho de enero tras el paso de la borrasca Kristin, se generó el colapso de su ejemplar adyacente cayendo sobre éste originando, roturas en la parte superior de su copa. Tras la valoración por parte del equipo de inspección y dada la desadaptación que se originó en este ejemplar. Se le realizó una poda de reforestación y tras valorar los distintos defectos que presenta se ha llegado a la determinación de proponer para tala. Dicho ejemplar presenta actividad fúngica en zona basal la cual afecta su sistema radicular. Tras realizar test de tracción comprobamos que su estabilidad estructural se ve seriamente comprometida. Dada la desadaptación y la exposición a la que se está sometido el ejemplar se determina que presenta un riesgo no tolerable. Por ello solicitamos tala y reposición de este ejemplar.

1. **FECHA:** 04 de marzo de 2026.
2. **SITUACIÓN:** Calle San Jacinto.
3. **Distrito:** Triana.
4. **ESPECIE:** *Tipuana tipu*.
5. **ID:** 28
6. **P.C. (cm):** 150.
7. **ALTURA (m):** 10
8. **ALCORQUE (m):** 1.20 X 1.20 m
9. **LATITUD DE ACERADO(m)** Acerado al mismo nivel.
10. **LESIONES GRAVES:**
  - Sistema radicular con desarrollo limitado.
  - Inclinación en tronco.
  - Distintos chancros en su estructura principal.
  - Actividad fúngica.
  - Degradación en su sistema radicular.

- Ejemplar desestructurado.
- Estabilidad estructural comprometida.
-

- Alcorque limitado para un correcto desarrollo del ejemplar a nivel radicular.
- Aislado con sobreexposición a los vientos predominantes.
- No funcional.
- Zona de alta frecuencia peatonal.

Ejemplar reestructurado tras la perdida de casi la totalidad de su copa tras FMA. En sus ejes primarios y tronco presenta distintas cavidades con pudrición activa y degradación avanzada. En cuello presenta cuerpo fructíferos de Inonotus hispidus. Hongo descomponedor de carácter patógeno muy agresivo en esta especie. Por ello su sistema radicular puede presentar una degradación significativa la cual puede comprometer su estabilidad estructural, con el agravante por la desadaptación generada.

Se propone su tala al mostrar un riesgo no tolerable, dada la alta probabilidad de fallo que presenta y teniendo en cuenta la alta frecuencia peatonal y la zona estancial . Este ejemplar se encuentra en una alineación donde se ubican otros ejemplares de su misma especie y mismo porte. En dicha alineación se ha generado una desadaptación . Con el agravante de la degradación que presenta a nivel radicular. Se ve seriamente comprometida su estabilidad estructural. El ejemplar muestra un riesgo no asumible.
