Visto el informe del Servicio Técnico de Parques y Jardines, sobre la necesidad de eliminación de **un ejemplar de *Tipuana tipu* con ID nº 62, situado en el Distrito Triana, en la Calle San Jacinto (AP-217-2026)**, en virtud de lo acordado por el Excmo. Ayuntamiento Pleno en sesión celebrada el día 15 de diciembre de 2005 y por las facultades conferidas a esta Área por Acuerdo de la Junta de Gobierno de 19 de junio de 2023, **VENGO EN RESOLVER:**

## **SOLICITUD DE APEO DE ÁRBOL VIARIO (AP-217-2026) PARTE 1ª**

Código: AP-217-2026

Ubicación: 51304.San Jacinto, Calle.

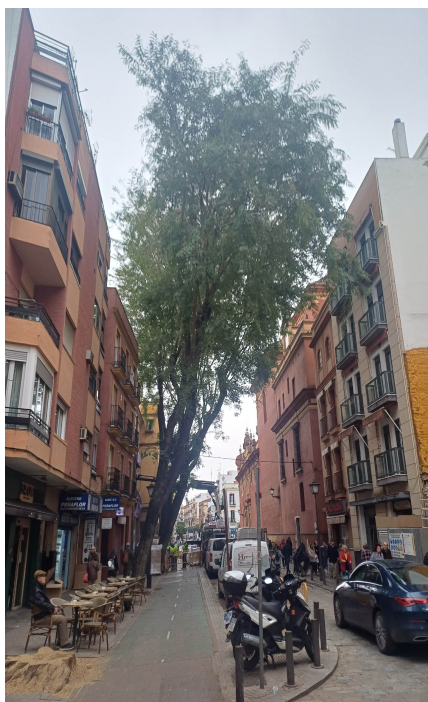
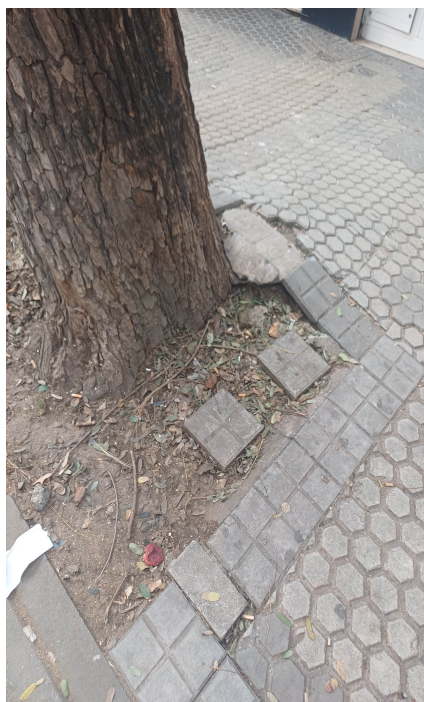
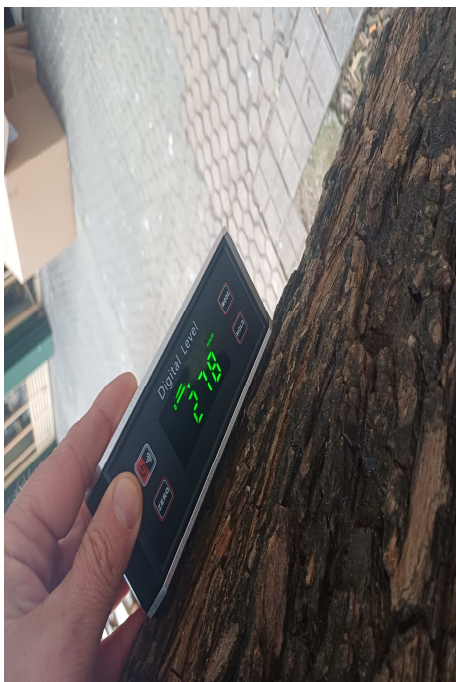
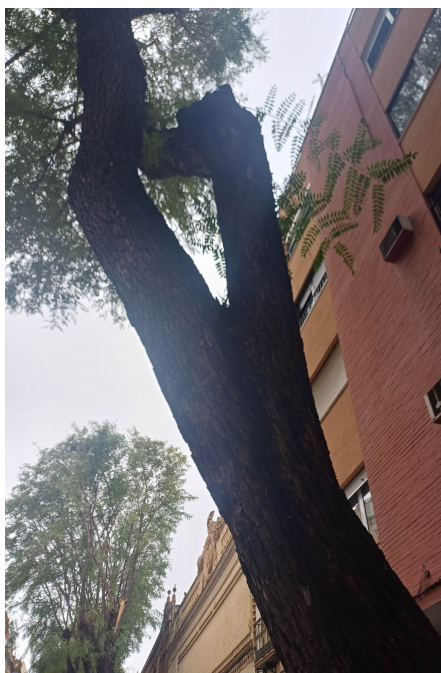
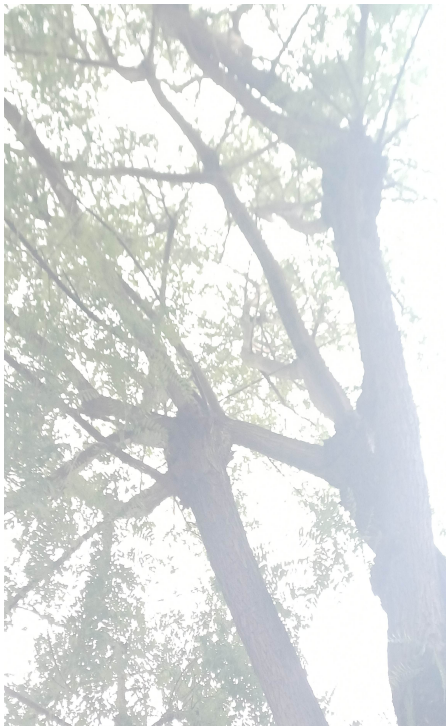
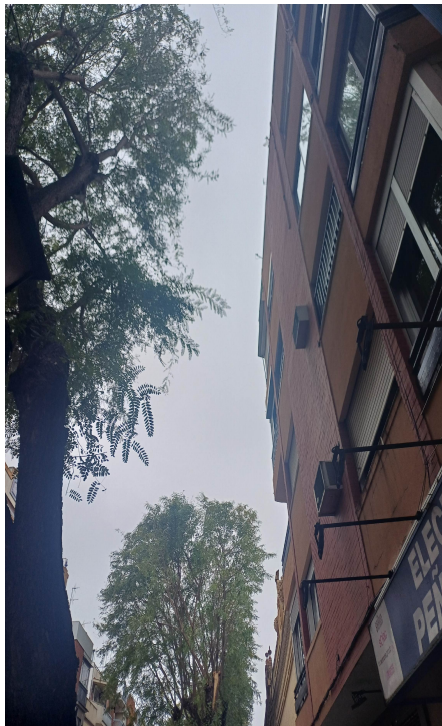
13.FOTOGRAFIAS:

- Sistema radicular con desarrollo limitado.
- Inclinação en tronco.
- Distintos chancros en su estructura principal.
- Cortezas en cruz principal.
- Desadaptación al entorno.
- Levantamiento en el plato radicular.

- Nivel alto de riesgo por incidencias.
- Desadaptado.
- Estabilidad estructural comprometida.

- Alcorque limitado para un correcto desarrollo del ejemplar a nivel radicular.
- Aislado con sobreexposición a los vientos predominantes.
- Poco funcional.
- Zona de alta frecuencia peatonal.
- Riesgo alto de incidencia.

Ejemplar excesivamente refaldado el cual a sufrido desadaptación

por la pérdida del ejemplar adyacente. Tras los fenómenos meteorológicos adversos que ha soportado en las ultimas semanas

ha aumentado su inclinación en tronco unos 5º, llegando a alcanzar los 15º grados de inclinación. Preocupa el historico de fallo

en un ejemplar con la misma sintomatología recientemente. Al estar ahilado y excesivamente refaldado aumenta

la tensión considerablemente en su plato radicular. En copa preocupa la debilidad en sus inserciones en suplentes ahilados.

Se propone su tala al mostrar un riesgo no tolerable, dada la alta probabilidad de fallo que presenta y teniendo en cuenta

la alta frecuencia peatonal y el transito de vehículos. Este ejemplar se encuentra en una alineación donde se ubicaban seis ejemplares de su misma especie

y mismo porte. En dicha alineación han colapsados los dos ejemplares de los extremos generando una desadaptación . En la parte superior de su copa

muestra degradación en su estructura principal, en la zona de inserción de los ejes que forman su copa. Alto porcentaje en histórico de fallo en estas inserciones.
