**Expediente: 91/2026**

## **SOLICITUD DE APEO DE ÁRBOL VIARIO (AP-219-2026) PARTE 1ª**

Código: AP-219-2026

Ubicación: 51304.San Jacinto, Calle.

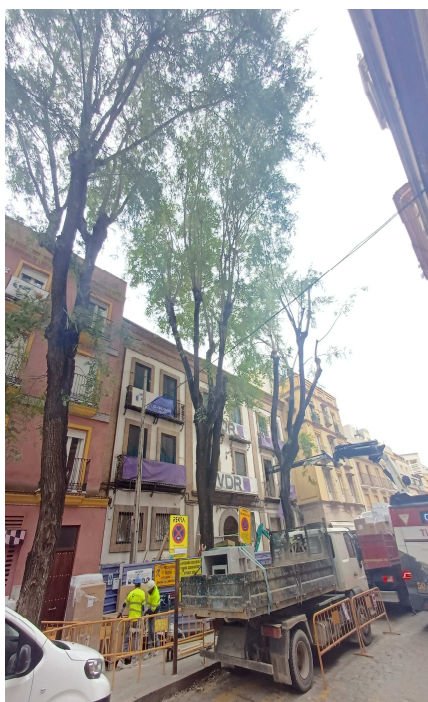
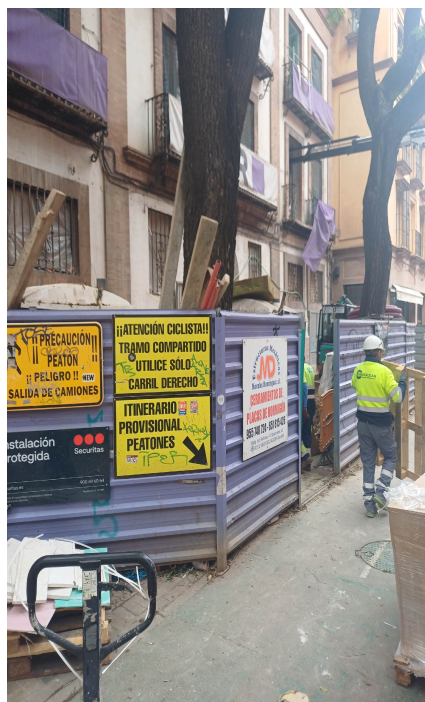
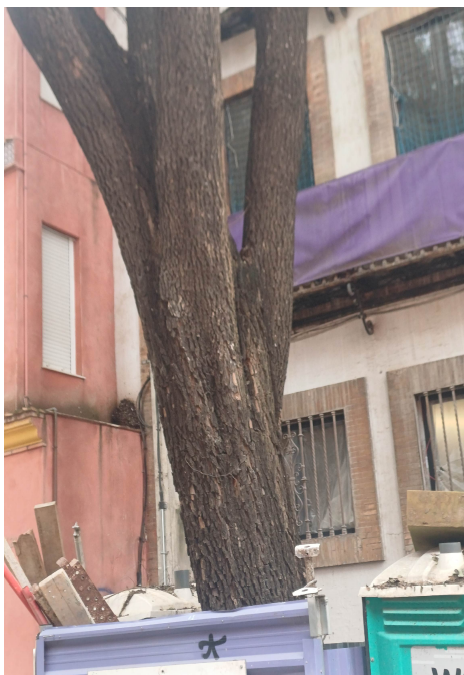
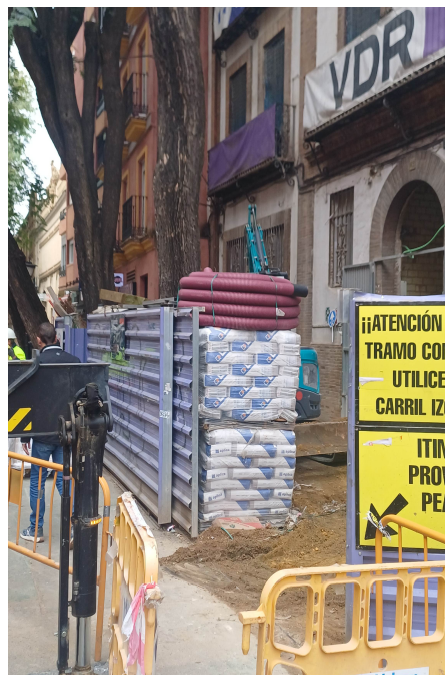
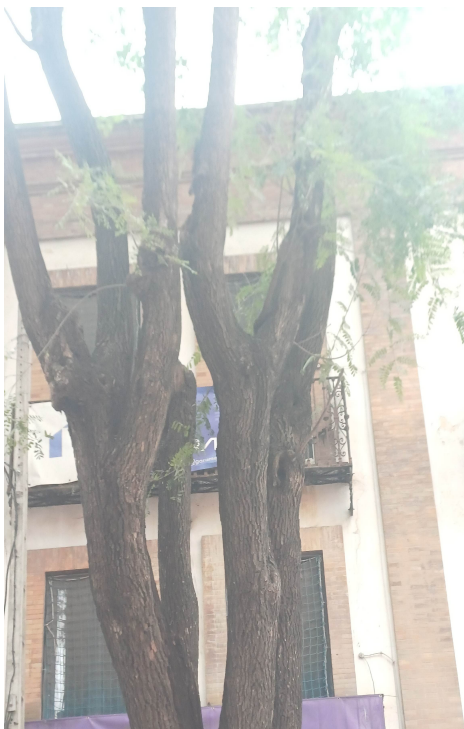
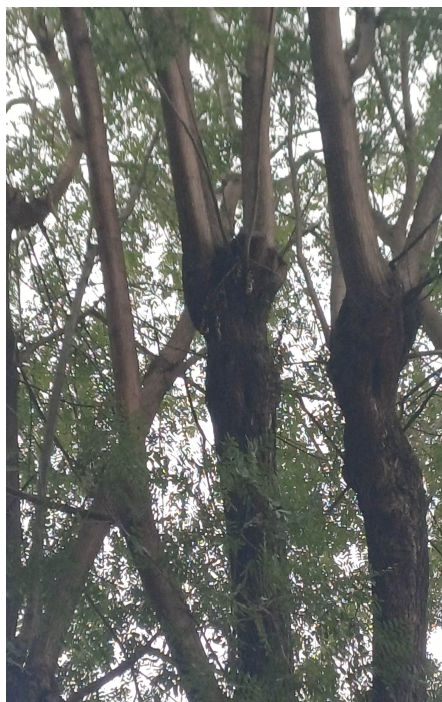
### 13.FOTOGRAFIAS:

1. **FECHA:** 23 de febrero.
2. **SITUACIÓN:** Calle San Jacinto.
3. **Distrito:** Triana.
4. **ESPECIE:** *Tipuana tipu*.
5. **ID:** 64.
6. **P.C. (cm):** 210.
7. **ALTURA (m):** 18.
8. **ALCORQUE (m):** Inexistente por obras.
9. **LATITUD DE ACERADO (m)** Acerado al mismo nivel.
10. **LESIONES GRAVES:**
  - Sistema radicular con desarrollo limitado.
  - Descompactación del terreno.
  - Distintos chancros en su estructura principal.
  - Cortezas en cruz principal.
  - Desadaptación al entorno.
  - Daños en raíces.
11. **ESTADO GENERAL:**
  - Nivel alto de riesgo por incidencias.
  - Desadaptado.
  - Estabilidad estructural comprometida.
12. **OBSERVACIONES:**
  - Descompactación por el frecuente paso de vehículos pesados.
  - Aislado con sobreexposición a los vientos predominantes.
  - Poco funcional.
  - Zona de alta frecuencia peatonal.
  - Riesgo alto de incidencia.

Ejemplar excesivamente refaldado el cual a sufrido desadaptación por la pérdida del ejemplar adyacente. Tras los fenómenos meteorológicos adversos que ha soportado en las ultimas semanas y con el agravante de la descompactación y los daños en el plato radicular por el frecuente paso de vehículos pesados ha generado debilidad en su sistema radicular comprometiendo así su estabilidad estructural. A causa de la desadaptación y teniendo en cuenta los antecedentes de fallo, los ejes de origen epicórmicos que forman su copa se ven seriamente comprometidos.

Se propone su tala al mostrar un riesgo no tolerable, dada la alta probabilidad de fallo que presenta y teniendo en cuenta la alta frecuencia peatonal y el tránsito de vehículos. Este ejemplar se encuentra en una alineación donde se ubicaban seis ejemplares de su misma especie y mismo porte. En dicha alineación han colapsados los dos ejemplares de los extremos generando una desadaptación . En la parte superior de su copa muestra degradación en su estructura principal, en la zona de inserción de los ejes que forman su copa. Alto porcentaje en histórico de fallo en estas inserciones.
