**Expediente: 91/2026**

## **SOLICITUD DE APEO DE ÁRBOL VIARIO (AP-220-2026) PARTE 1ª**

Código: AP-220-2026

Ubicación: 51304.San Jacinto, Calle.

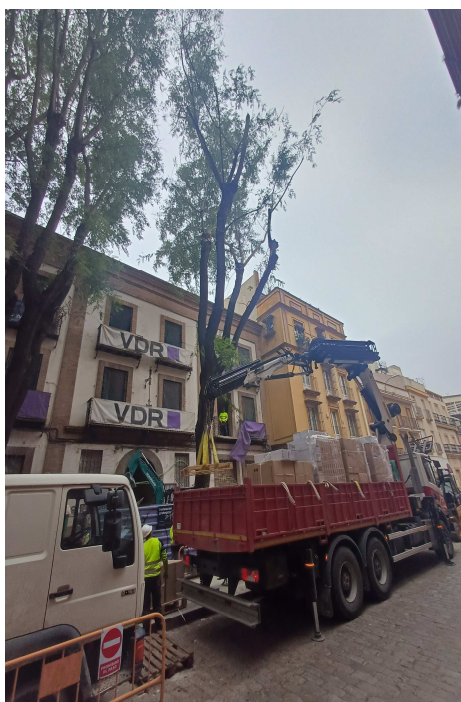
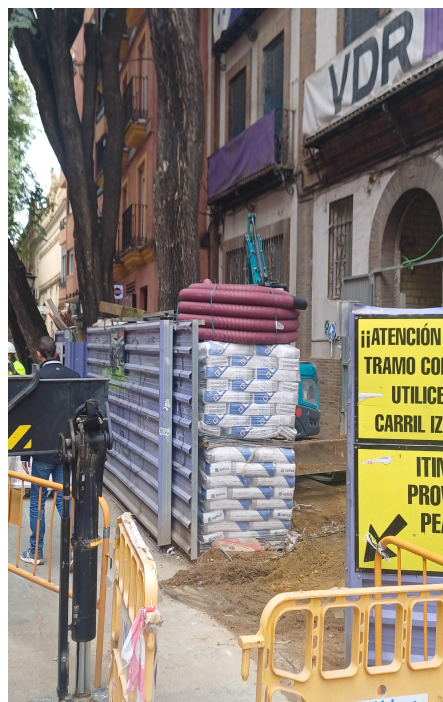
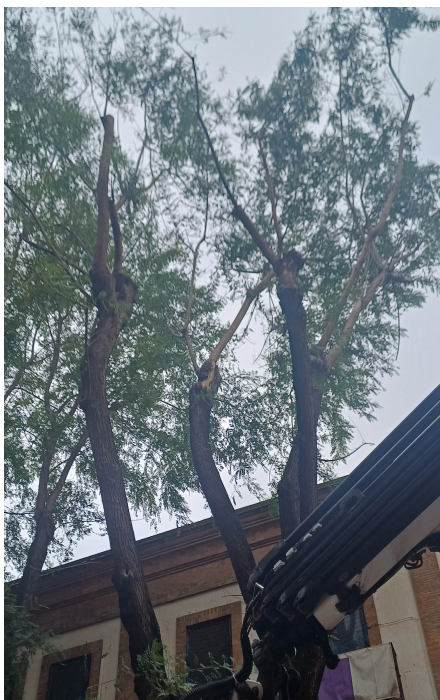
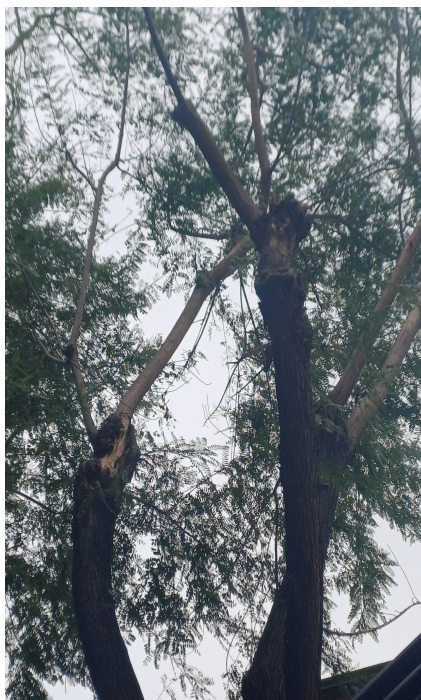
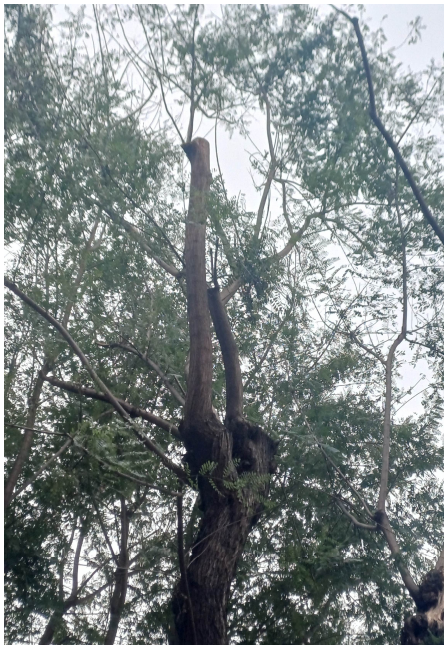
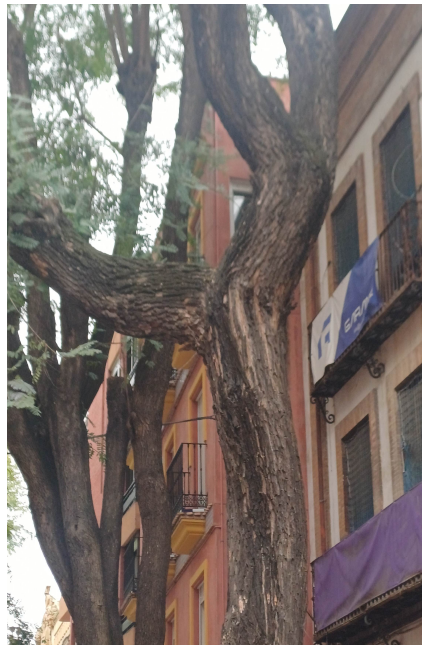
13.FOTOGRAFIAS:

1. **FECHA:** 23 de febrero.
2. **SITUACIÓN:** Calle San Jacinto.
3. **Distrito:** Triana.
4. **ESPECIE:** *Tipuana tipu*.
5. **ID:** 65.
6. **P.C. (cm):** 186.
7. **ALTURA (m):** 16.
8. **ALCORQUE (m):** Inexistente por obras.
9. **LATITUD DE ACERADO (m)** Acerado al mismo nivel.
10. **LESIONES GRAVES:**
  - Sistema radicular con desarrollo limitado.
  - Descompactación del terreno.
  - Distintos chancros en su estructura principal.
  - Desadaptación al entorno.
  - Daños en raíces.

- Nivel de riesgo alto.
- Desadaptado.
- Estabilidad estructural comprometida.

- Descompactación por el frecuente paso de vehículos pesados.
- Aislado con sobreexposición a los vientos predominantes.
- Poco funcional.
- Zona de alta frecuencia peatonal.
- Riesgo alto de incidencia.

**Propuestas y/o consejos** Se propone su tala al mostrar un riesgo no tolerable, dada la alta probabilidad de fallo que presenta y teniendo en cuenta
