Expediente: 100/2026

AP-288-26  
AGF

## FICHA DE SOLICITUD DE APEO DE ARBOLADO VIARIO (AP 288/26) PARTE 1ª

Código Apeo: AP 288/26

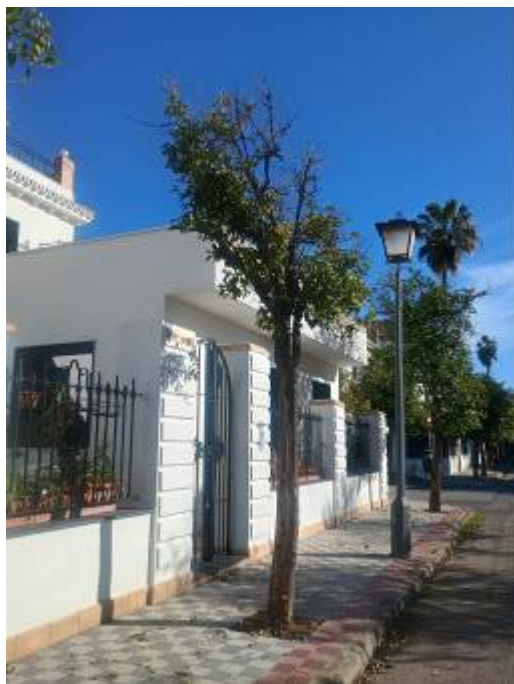
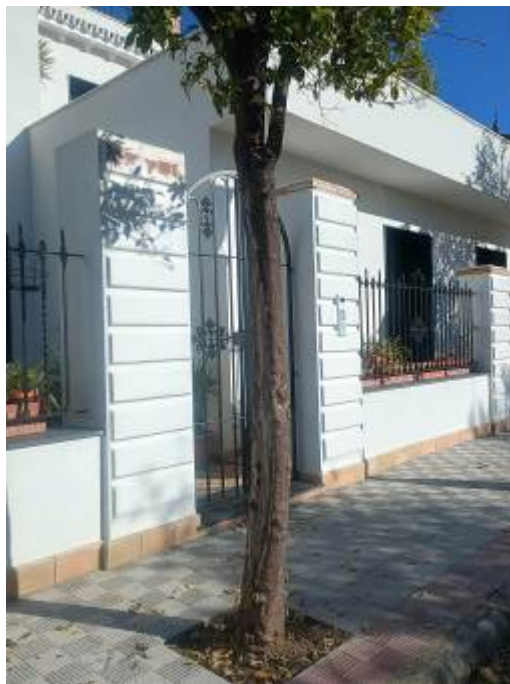
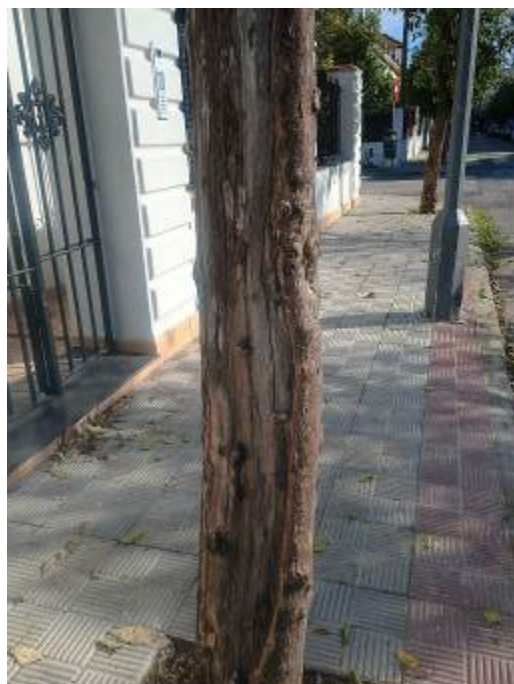
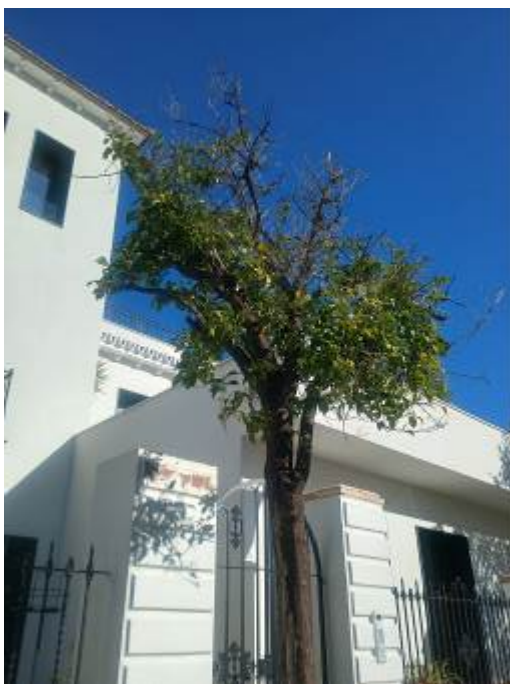
## 9. FOTOGRAFÍAS:

**6. LESIONES GRAVES:** Herida longitudinal en el tronco desde la base hasta la cruz principal, con descortezado, necrosis cambial y descomposición de la madera expuesta, orientada hacia fachada, aparentemente provocada por daños mecánicos infringidos durante la obra de rehabilitación de la vivienda anexa.

**7. ESTADO GENERAL:** Árbol adulto, porte alterado por las reiteradas podas para la adecuación del ejemplar al espacio disponible y por podas no autorizadas durante la reconstrucción de la casa colindante. Estado desvitalizado, 70% de ramas muertas y clorosis del 80% del volumen foliar actual. Emisión de madera de reacción alrededor de la lesión axial, actualmente inactiva y en degradación.

MOTIVO DEL APEO: Renovación de arbolado decrepito en obra de EMASESA
