## FICHA DE SOLICITUD DE APEO DE ARBOLADO VIARIO (AP 289/26) PARTE 1ª

ID: 970

Código Apeo: AP 289/26

UBICACIÓN: Calle Jamaica (DISTRITO PALMERA-BELLAVISTA)

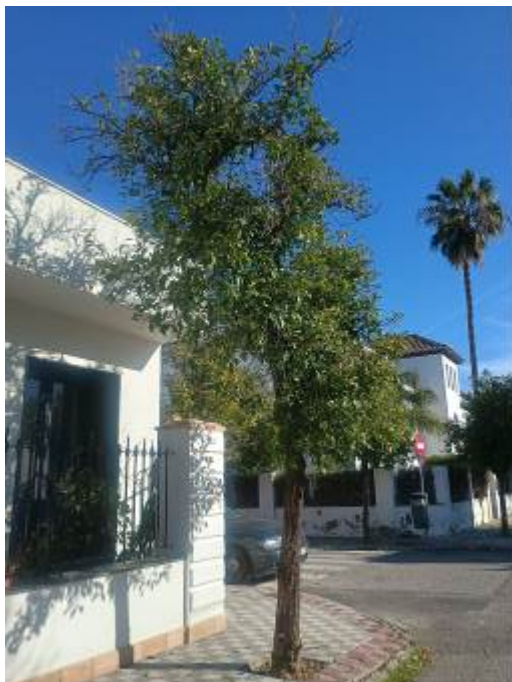
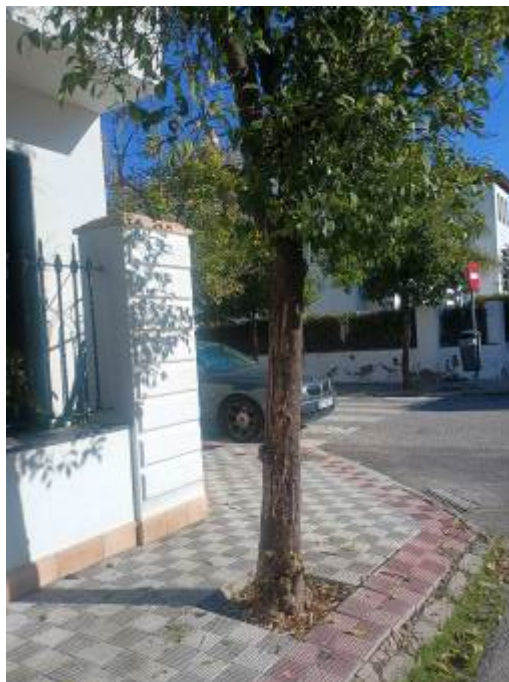
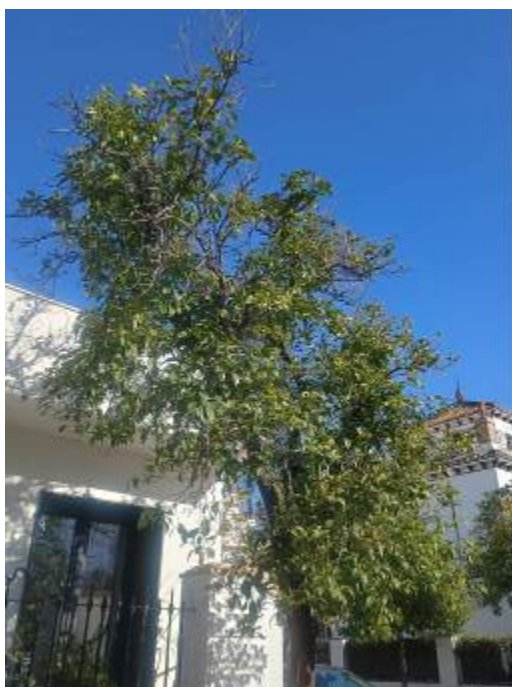
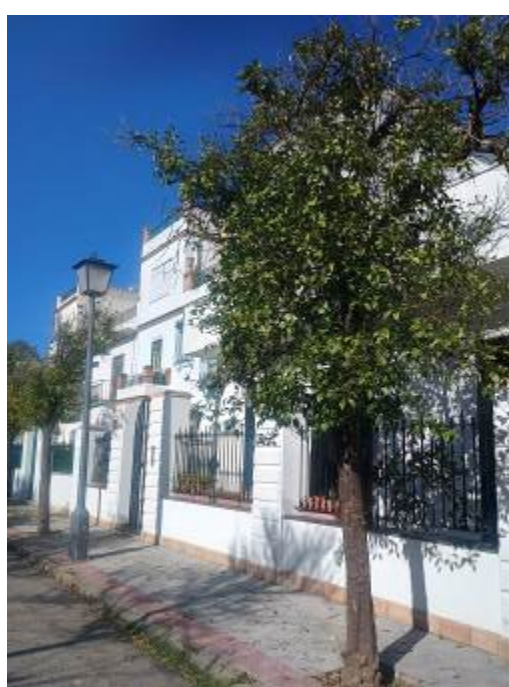
**9. FOTOGRAFÍAS:**

**6. LESIONES GRAVES:** Herida longitudinal en el tronco desde la base hasta la cruz principal, con descortezado, necrosis cambial y descomposición de la madera expuesta, orientada hacia fachada, aparentemente provocada por daños mecánicos infringidos durante la obra de rehabilitación de la vivienda anexa.

**7. ESTADO GENERAL:** Árbol adulto, porte alterado por las reiteradas podas para la adecuación del ejemplar al espacio disponible y por podas no autorizadas durante la reconstrucción de la casa colindante. Estado desvitalizado, 40% de ramas muertas y clorosis del 60% del volumen foliar actual. Emisión de madera de reacción alrededor de la lesión axial, actualmente inactiva y en degradación.

Por la presente se solicita autorización, para proceder al apeo de un ejemplar adulto de *Citrus aurantium* situado en la calle Jamaica, debido a encontrarse en regresión definitiva, sin expectativas de recuperación y con graves lesiones extendidas en tronco que comprometen definitivamente su viabilidad a medio plazo. El volumen de copa es mínimo por la clorosis foliar y la progresiva mortalidad de ramas, de manera que el valor ambiental, en cuanto a sombra y a mitigación de altas temperaturas, está muy reducido. En estado análogo, se han identificado once ejemplares más en la zona de influencia del proyecto de adecuación de pavimentos y servicios (10 *Citrus aurantium* y 2 *Styphnolobium japonicum* en total, del AP283 al AP294).
