## FICHA DE SOLICITUD DE APEO DE ARBOLADO VIARIO (AP 292/26) PARTE 1ª

Código Apeo: AP 292/26

UBICACIÓN: Calle Jamaica (DISTRITO PALMERA-BELLAVISTA)

Árbol: *Styphnolobium japonicum*

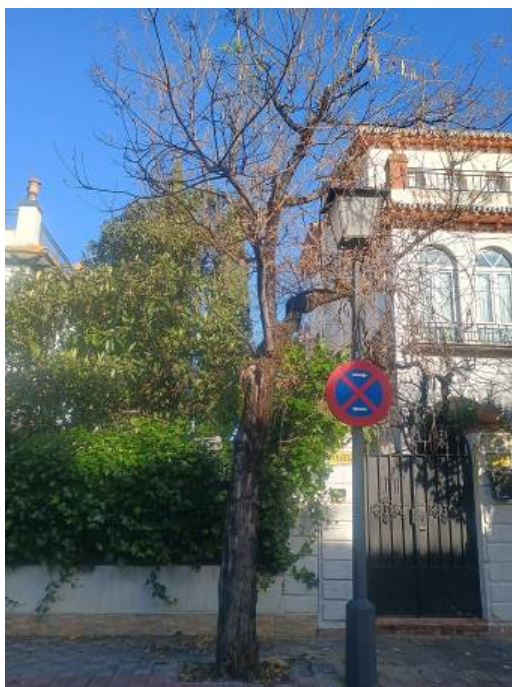
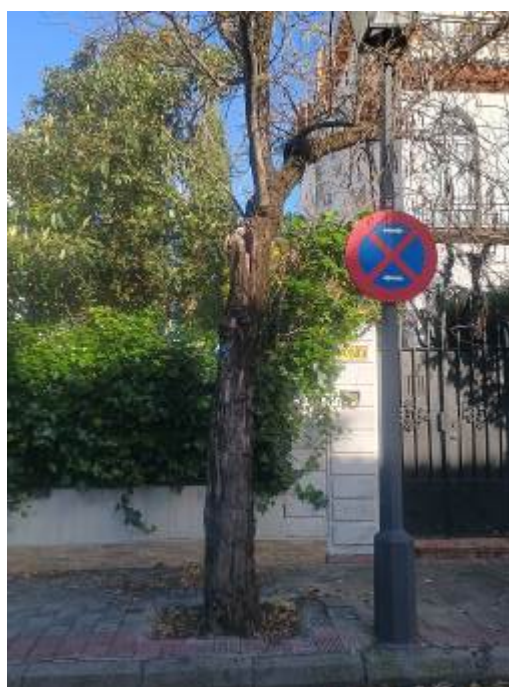
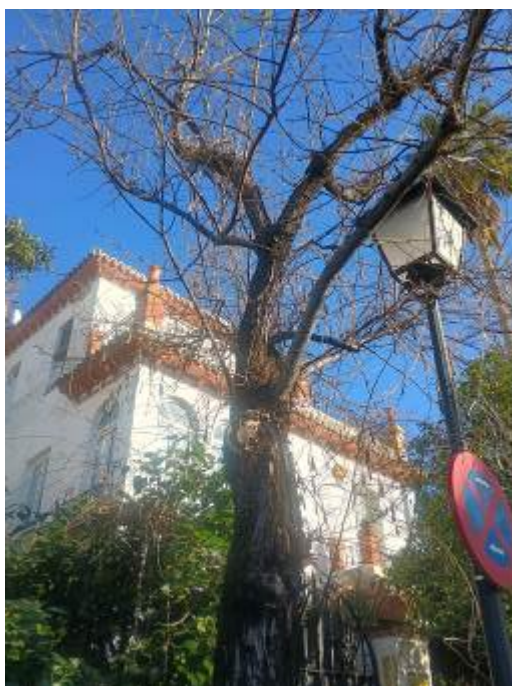
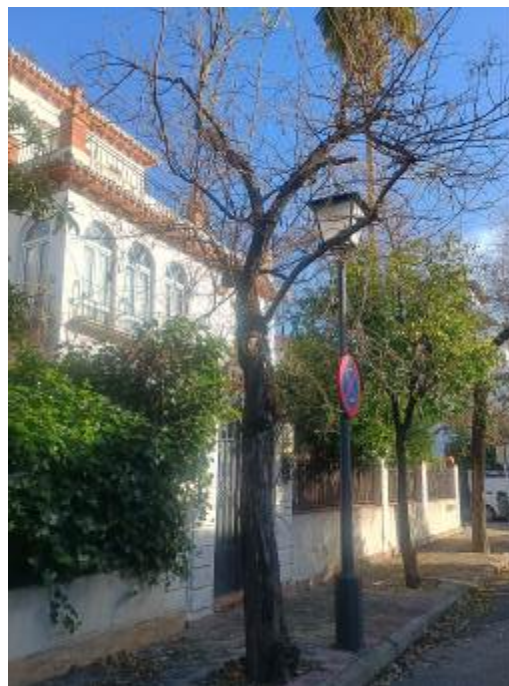
## 9. FOTOGRAFÍAS:

**6. LESIONES GRAVES:** Herida en la cruz principal de 20cm de diámetro por la eliminación en el pasado de una rama codominante, con madera muy deteriorada por la pudrición, en extensión hacia el interior del tronco. Descortezado del fuste.

**7. ESTADO GENERAL:** Árbol maduro con porte severamente alterado por el terciado y eliminación de ramas principales, y por las recurrentes podas para la adecuación del ejemplar al espacio disponible. Estado desvitalizado, con un 20% de ramas secas en un volumen de copa ya muy reducido, en referencia a la media de la especie en esta etapa de desarrollo.

**ÚNICO.-** Autorizar el apeo de **un ejemplar de *Styphnolobium japonicum*, con ID nº 943 situado en la Calle Jamaica, perteneciente al Distrito Palmera-Bellavista (AP-292-2026).**
