**Expediente: 103/2026**

## SOLICITUD DE APEO DE ÁRBOL VIARIO (AP-304-2026) PARTE 1ª

Código: AP-304-2026

Ubicación: 57505.Avenida Flota de Indias.

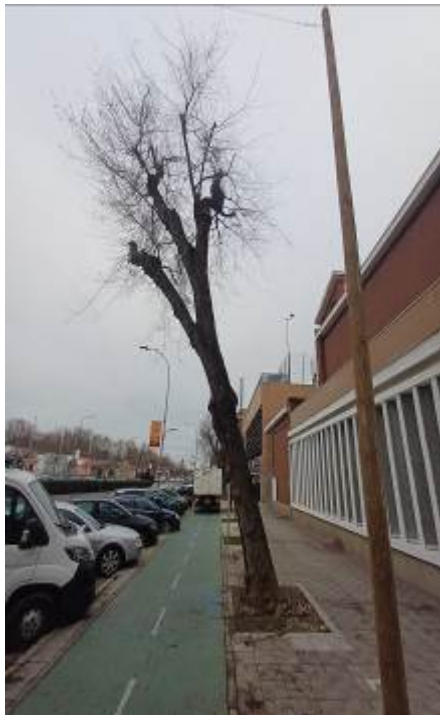
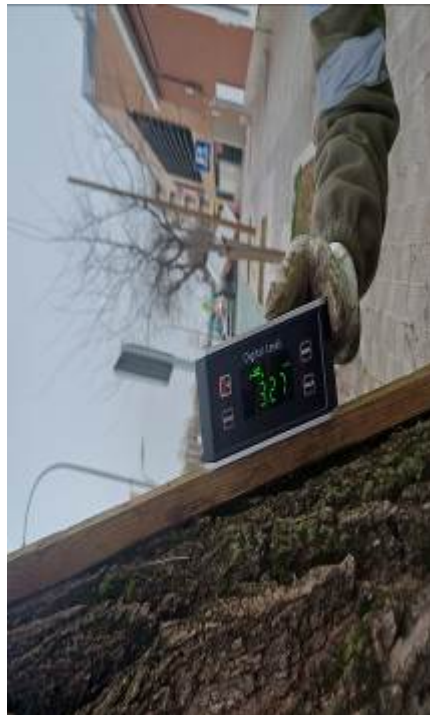
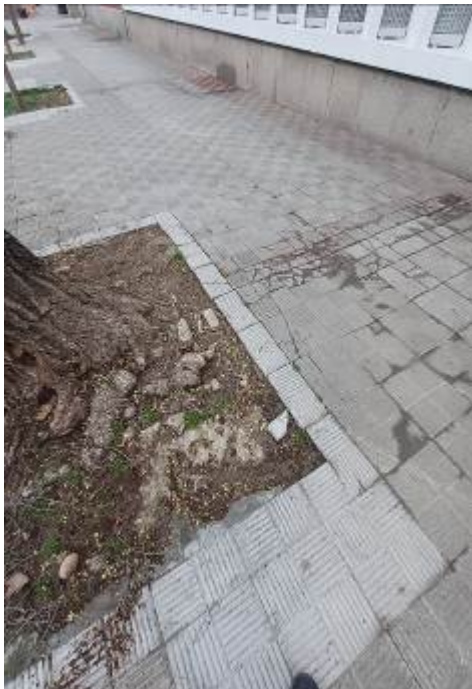
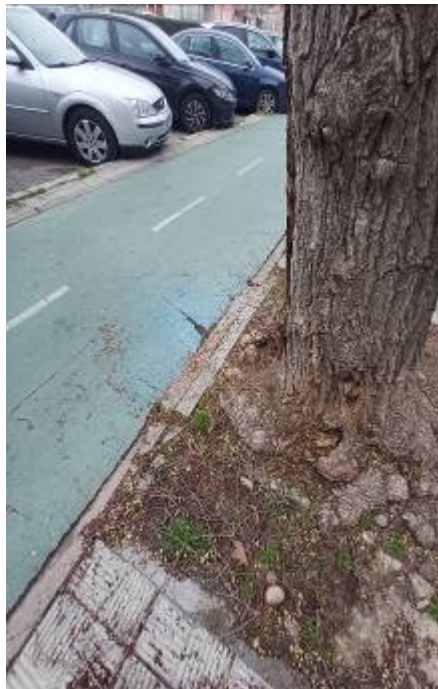
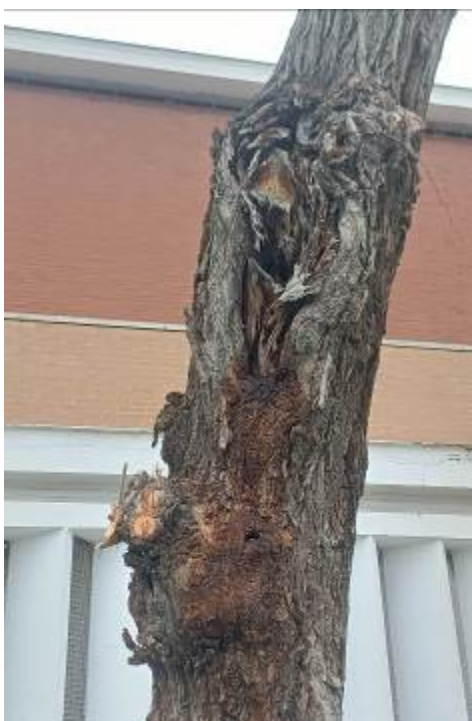
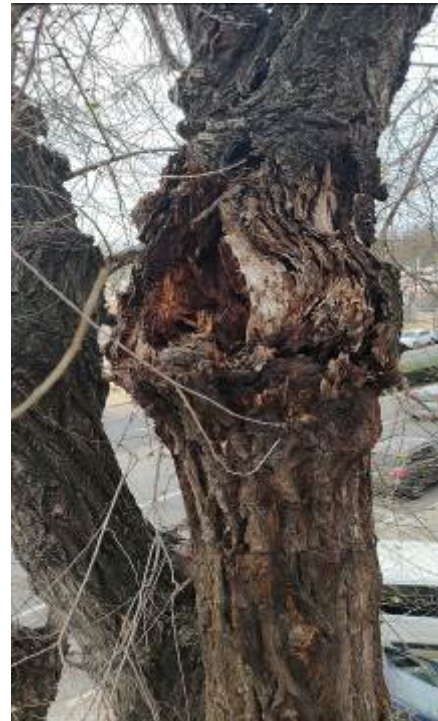
## 13. FOTOGRAFIAS:

Tras realizar inspección de riesgo y revisión en altura. Comprobamos que el ejemplar ha aumentado su inclinación en tronco respecto a su vertical en 12º, sin corrección en copa. Valoramos los distintos defectos estructurales en su estructura superior y comprobamos que la degradación ha avanzado sin posibilidad de compartimentación alguna. El ejemplar muestra una actividad fúngica muy agresiva por hongo de carácter patógeno, tanto en su estructura aérea como en su sistema radicular. Todo ello compromete la estabilidad estructural de dicho ejemplar. El aumento repentino de su inclinación nos hace deducir que el fallo ya ha comenzado. Tras valorar todos sus defectos, que el fallo ya ha comenzado y el número de diana donde se encuentra ubicado. El ejemplar muestra un nivel de riesgo elevado. Ejemplar con poco aporte ambiental. Por todo ello solicitamos la autorización para su apeo y reposición en futura campaña de plantación.

1. **FECHA:** 13 de marzo de 2026.
2. **SITUACIÓN:** Avenida Flota de Indias.
3. **Distrito:** Los Remedios.
4. **ESPECIE:** *Ulmus pumila*.
5. **ID:** 104
6. **P.C. (cm):** 157.
7. **ALTURA (m):** 8
8. **ALCORQUE (m):** 1.70 X 1.70 m
9. **LATITUD DE ACERADO(m)** Acerado al mismo nivel.
10. **LESIONES GRAVES:**
  - Árbol terciado.
  - Inclinación en tronco.
  - Distintos chancros en su estructura principal.
  - Actividad fúngica.
  - Degradación en su sistema radicular.
11. **ESTADO GENERAL:**
  - Ejemplar no funcional.
  - Estabilidad estructural comprometida.

- Aumento repentino de su inclinación.
- Estabilidad estructural seriamente comprometida.
- No funcional.
- Zona de alta frecuencia peatonal.
- Estacionamientos de vehículos permanente.

**Notas, explicaciones, descripciones:** Ejemplar con actividad fúngica en toda su estructura, defectos estructurales con degradación avanzada, sin capacidad de compartimentación. Estructura superior con estabilidad estructural seriamente comprometida. Ejemplar terciado con copa reducida formada por suplentes con poca posibilidad de consolidación. Cuerpos fructíferos visibles Inonotus hispidus, hongo descomponedor muy agresivo en esta especie. Aumento de su inclinación en tronco de 12º en un periodo de 15 días. Estabilidad comprometida.

**Propuestas y/o consejos** Se propone su tala al mostrar un riesgo no tolerable, dada la alta probabilidad de fallo que presenta y teniendo en cuenta la alta frecuencia peatonal y el estacionamiento de vehículos permanente en esta zona. Se recomienda su sustitución en futuras campañas de plantación.
