**COMUNICACIÓN DE APEO DE ARBOLADO MOTIVADO POR RIESGO NO TOLERABLE**

**COMUNICACIÓN DE APEO DE ARBOLADO**

**MOTIVO DEL APEO: Riesgo no tolerable**

2. **SITUACIÓN:** Jardines del Real Alcázar. **Nº ID:** 493

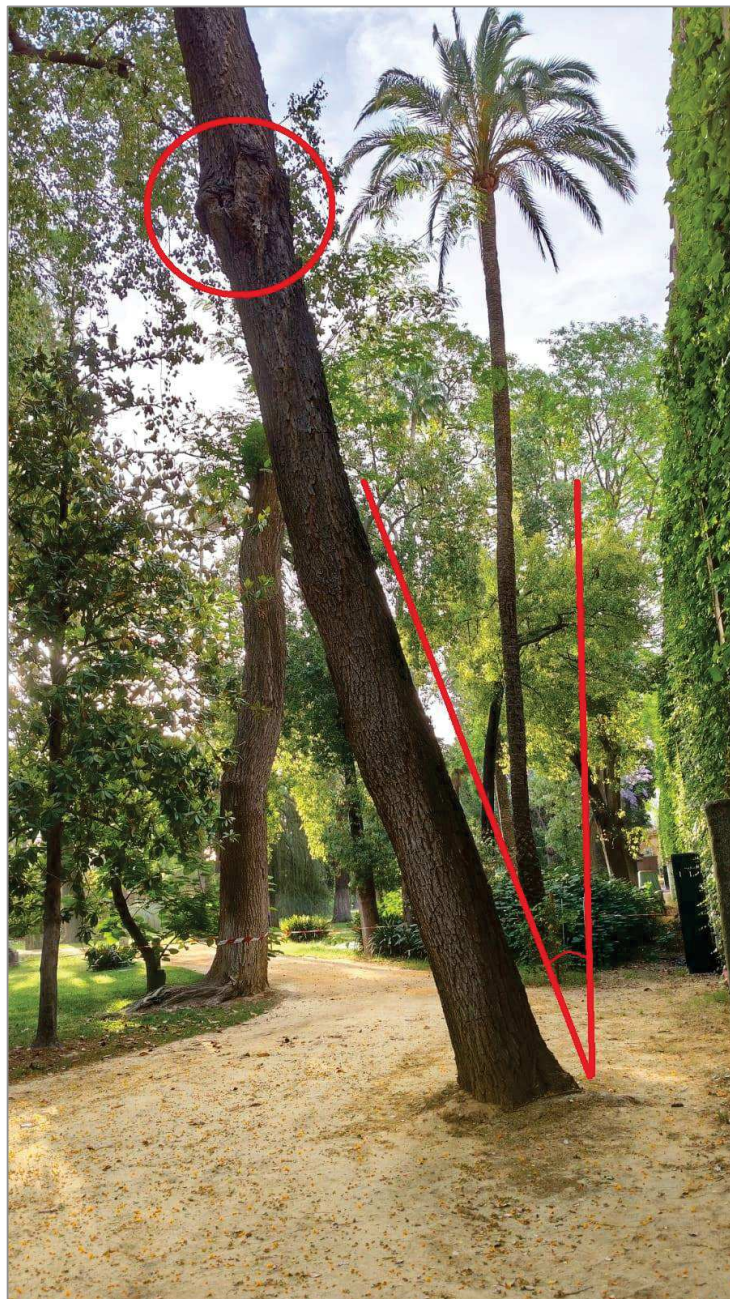
- Ejemplar de gran porte. Aparición de grietas en el suelo, abultamiento y elevación sobre el terreno del plato radicular y un incremento de su inclinación en su eje principal.
- No hay presencia de insectos xilófagos y hongos. Existencia de un **chancro** a media altura de su eje principal que puede comprometer su resistencia estructural.
- Se trata de un ejemplar con **eje principal inclinado en 25°** en referencia al eje vertical con un riesgo de caída en una diana de un cruce de caminos peatonales de suelo terrizo de albero con frecuente tránsito de personas. **Efecto palanca:** El peso de la copa ya no se distribuye sobre el eje central, sino que genera una posibilidad de vuelco constante.

- El eje principal posee también una marcada torsión o **espiralización**. La torsión marcada suele ser un síntoma de que el árbol está intentando compensar fuerzas mecánicas complejas o que su estructura interna de fibras es defectuosa.

Foto 1. Imagen que muestra la inclinación del eje principal y la existencia de un chancro o lesión abierta a media altura del eje.

Ejemplar adulto de Tipuana tipu con inclinación de su eje principal en 25° Noroeste además de espiralización con riesgo de caída, ambas circunstancias que compromete su estabilidad estructural y eleva significativamente la probabilidad de vuelco en una zona diana de caminos peatonales con elevado tránsito de personas.

Apeo ineludible por la situación de inestabilidad que presenta; por grietas y movimiento en la zona del plato radicular, incremento de la inclinación del eje principal junto a espiralización del eje y chanco a media altura del mismo.

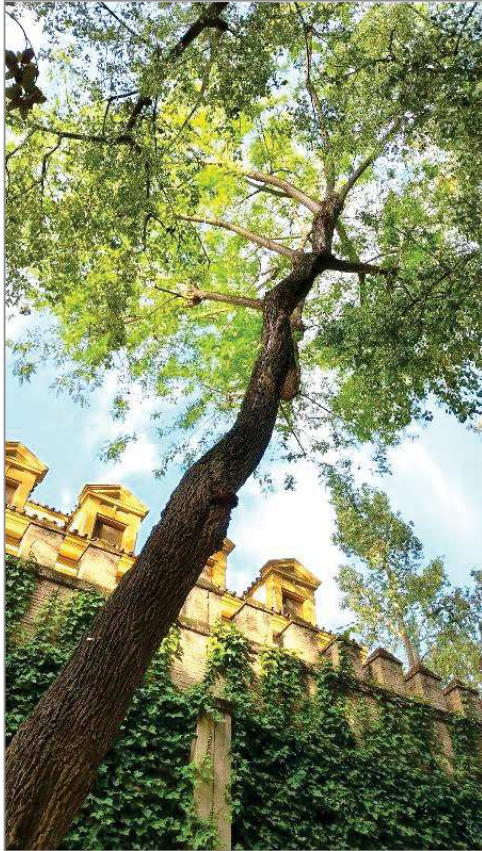
Foto 2. Imagen que muestra la dimensión de la copa del ejemplar

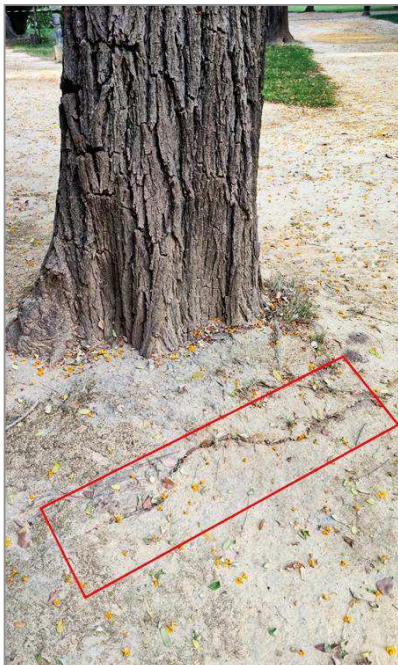
Foto 3. Imagen que muestra grietas en el suelo además de abultamiento y elevación de la zona del plato radicular
