Visto el informe del Servicio Técnico de Parques y Jardines, sobre la necesidad de eliminación de **un ejemplar de *Styphnolobium japonicum* con ID nº 110, situado en el Distrito Triana, en Ronda de Triana (AP-358-2026)**, en virtud de lo acordado por el Excmo. Ayuntamiento Pleno en sesión celebrada el día 15 de diciembre de 2005 y por las facultades conferidas a esta Área por Acuerdo de la Junta de Gobierno de 19 de junio de 2023, **VENGO EN RESOLVER:**

SOLICITUD DE APEO DE ARBOLADO VIARIO (AP-358-2026) PARTE 1ª
MOTIVO: RIESGO

Código: AP 358

Ubicación: Ronda de Triana

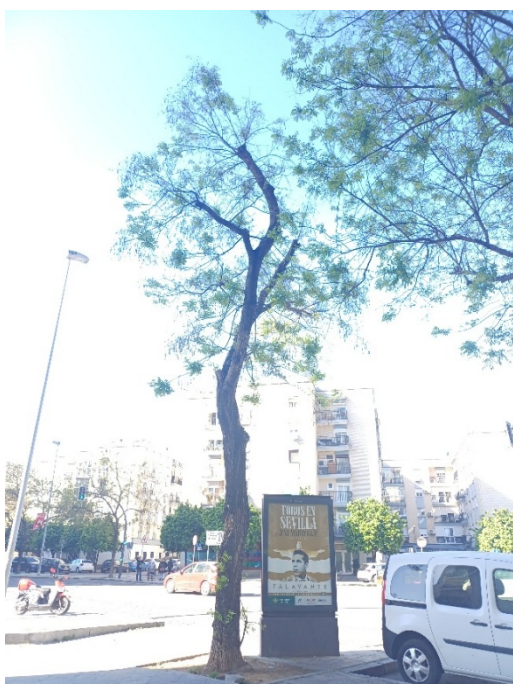
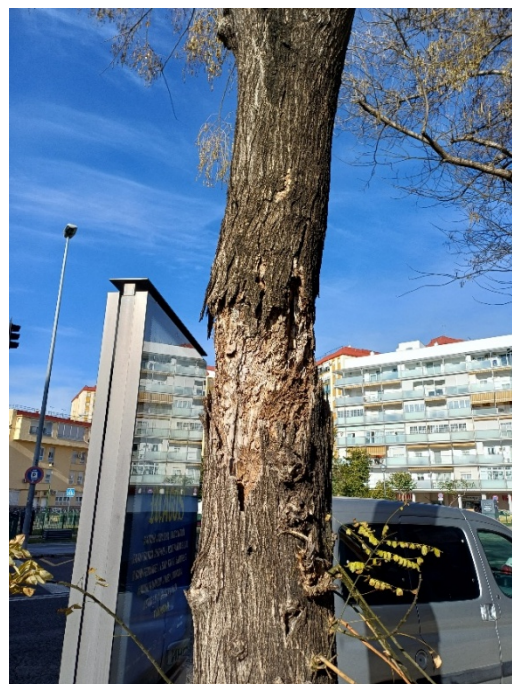
13. FOTOGRAFIAS:

- Pérdida del 90% de la madera funcional, pared residual escasa.
- Desestructuración perimetral.
- Necrosis cambial prácticamente continua.
- Escasa capacidad para generar una copa eficiente a nivel fisiológico.

- Decaimiento fisiológico incipiente: Últimas brotaciones escasas, reducción foliar, ramillas puntisecas, descortezamientos.
- La madera portante activa supone solo el 10% del perímetro del tronco a 1,5m de altura, sostiene prácticamente toda la conexión vascular entre copa y raíces.
- A nivel biomecánico, el defecto principal coincide con el área de máximos momentos flectores, alta transmisión de cargas dinámicas de copa, con un 90 % perimetral afectado, la sección resistente efectiva queda extremadamente comprometida, pérdida muy severa de capacidad de distribución de tensiones, alta probabilidad de fallo.

Continuidad estructural muy comprometida, pared residual funcional escasa, y posible comportamiento tipo “bisagra” ante carga dinámica. Descortezamiento traumático severo localizado a 1,5 m de altura, afectando aproximadamente al 90 % del perímetro caulinar y

40 cm de desarrollo longitudinal, pérdida generalizada de tejidos, exposición de madera y grave alteración de la continuidad fisiológica y biomecánica del tronco. La lesión genera una reducción crítica de la capacidad resistente de la sección estructural, incrementando significativamente la probabilidad de fallo bajo cargas dinámicas.

Primer ejemplar de la alineación tras la tala del anexo, nuevas exposiciones a agentes meteorológicos adversos. El ejemplar presenta defecto estructural severo e irreversible en fuste, a 1,5m del suelo, en el primer tercio basal del tronco, zona sometida a máximos esfuerzos de flexión y transmisión de cargas. Pérdida crítica de sección resistente con afección aproximada del 90 % del perímetro y exposición de tejidos internos, compromiso fisiológico asociado.

Se considera probable el fallo estructural, especialmente ante episodios de viento o fatiga progresiva del tejido remanente.

El defecto observado compromete gravemente la estabilidad biomecánica del ejemplar, al reducir de forma crítica la continuidad de fibras resistentes en zona basal del tronco.

Dada la entidad del defecto, su carácter irreversible y la presencia de dianas urbanas, se considera justificada la propuesta de apeo por riesgo.

Se propone la tala prioritaria del ejemplar debido a los defectos y la degradación que presenta, siendo moderada la categorización del riesgo actual.
