**Expediente: 172/2026**

**SOLICITUD DE APEO DE ARBOLADO VIARIO (AP-386-2026) PARTE 1ª**  
**MOTIVO: RIESGO**

Código: AP 386  
Ubicación: Alvar Núñez, Calle  
Excmo. Sr.:

## ISA Formulario de Evaluación Básica de Riesgo de Arbolado F2

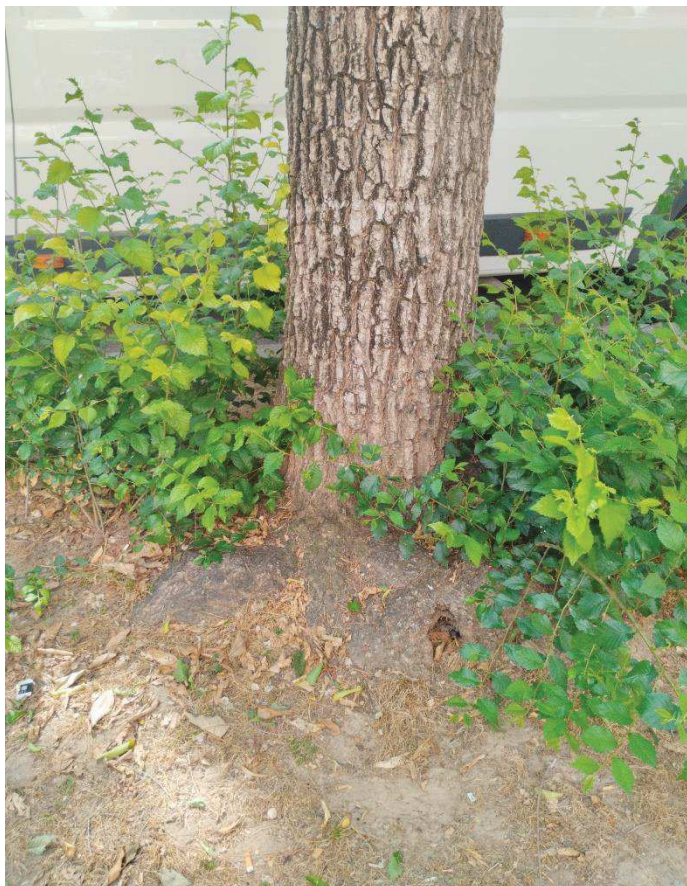
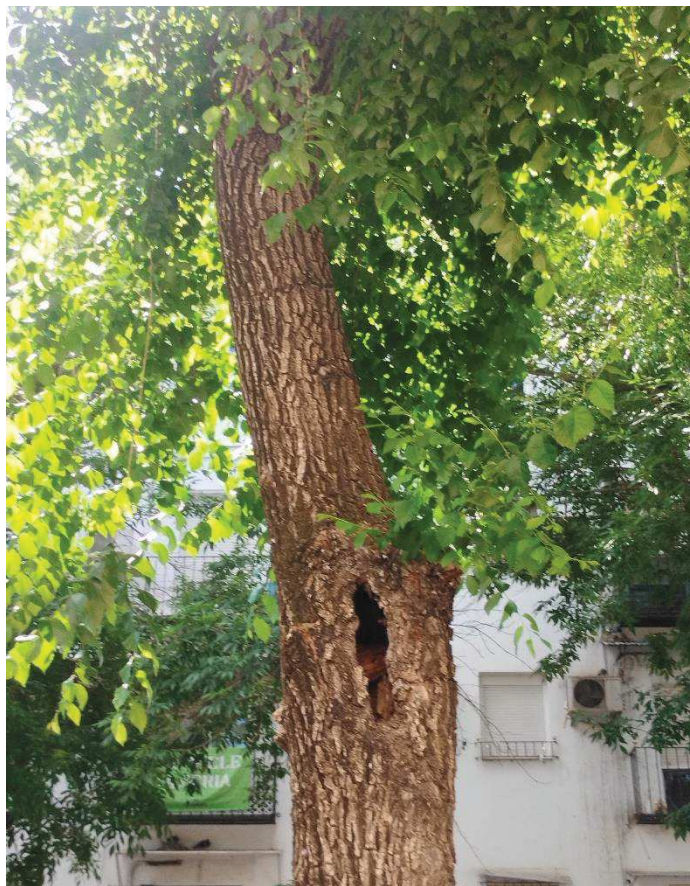
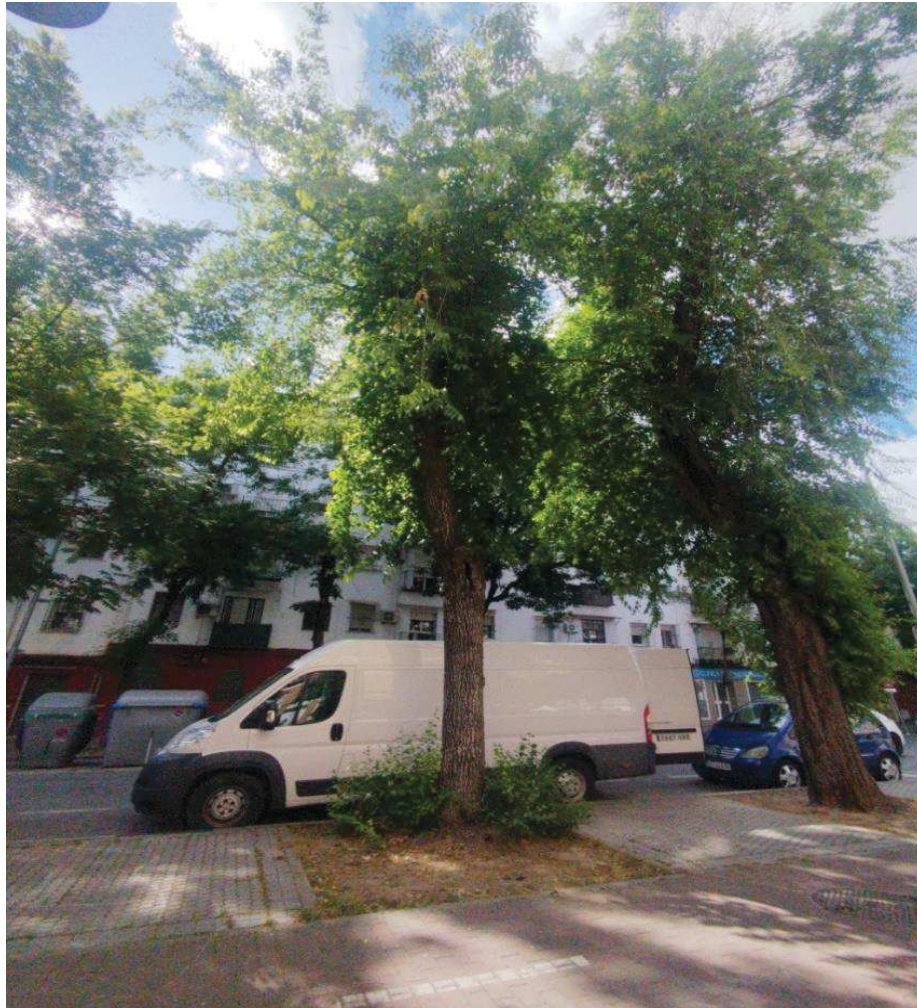
13. FOTOGRAFIAS:

- Cavidades en cuello y tronco. Sin madera de compartimentación.
- Ejemplar terciado, refaldado y desvitalizado; uniones debilitadas.
- Degradación interna, con afección hacia sistema radicular.

Ejemplar desestructurado con zonas de anclaje probablemente debilitadas. Se realiza resistografía a nivel basal y se confirma la pérdida de material estructural y existencia de cavidad axial, lo que supone un elevado riesgo de vuelco a nivel radicular.

Por todo lo anteriormente descrito, se solicita el apeo del ejemplar con carácter prioritario y la futura sustitución del mismo.
