Expediente: 172/2026

AP-386-26 al AP-389-26
AP-387-2026
AGF

SOLICITUD DE APEO DE ARBOLADO VIARIO (AP-387-2026) PARTE 1ª
MOTIVO: RIESGO

Código: AP 387
Ubicación: Alvar Núñez, Calle
Excmo. Sr.:

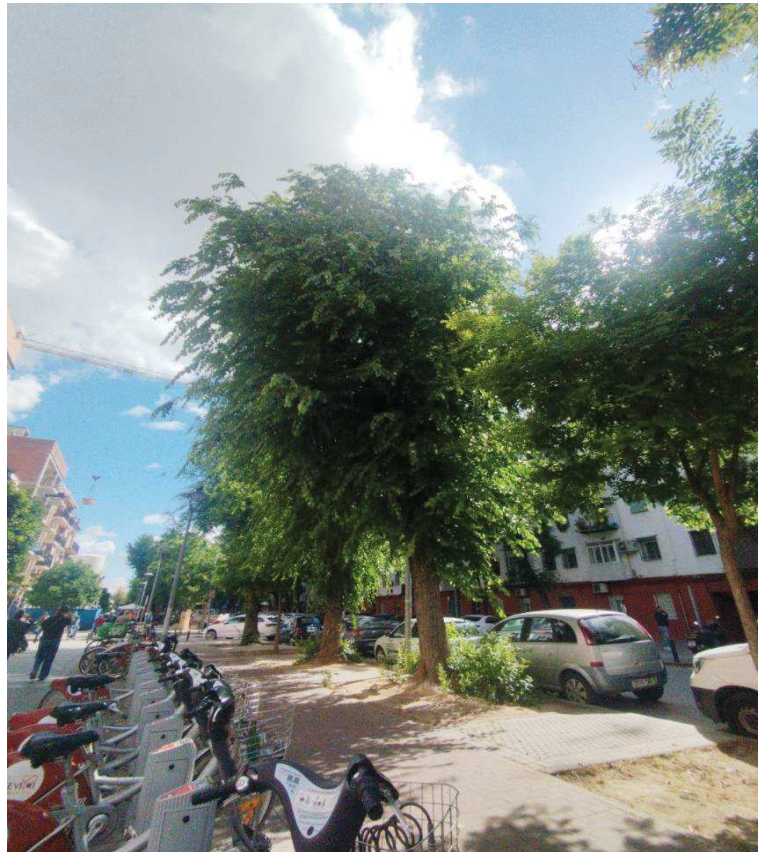
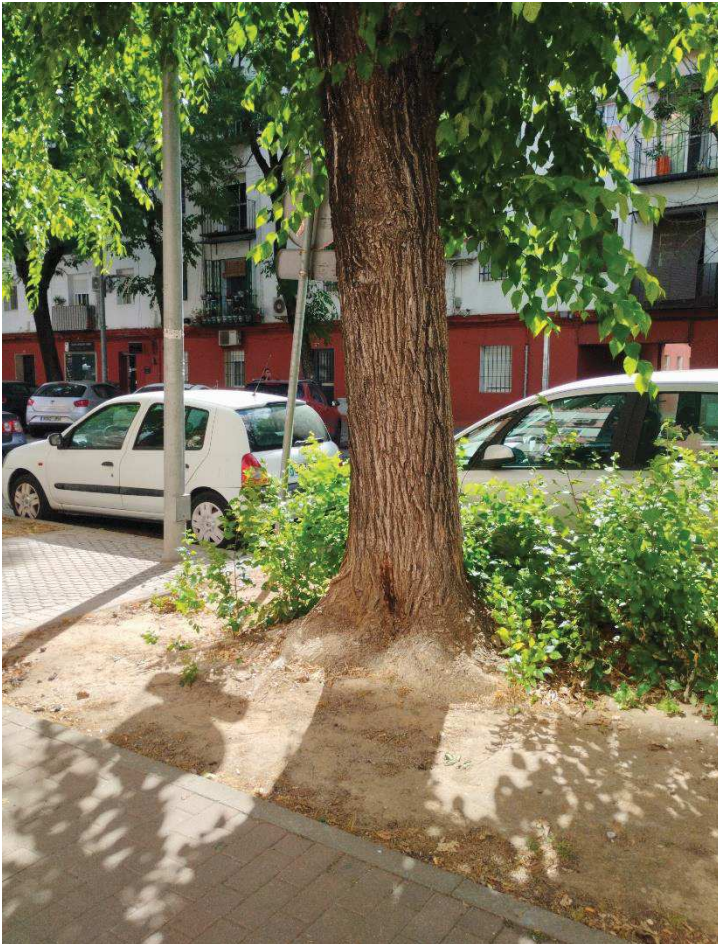
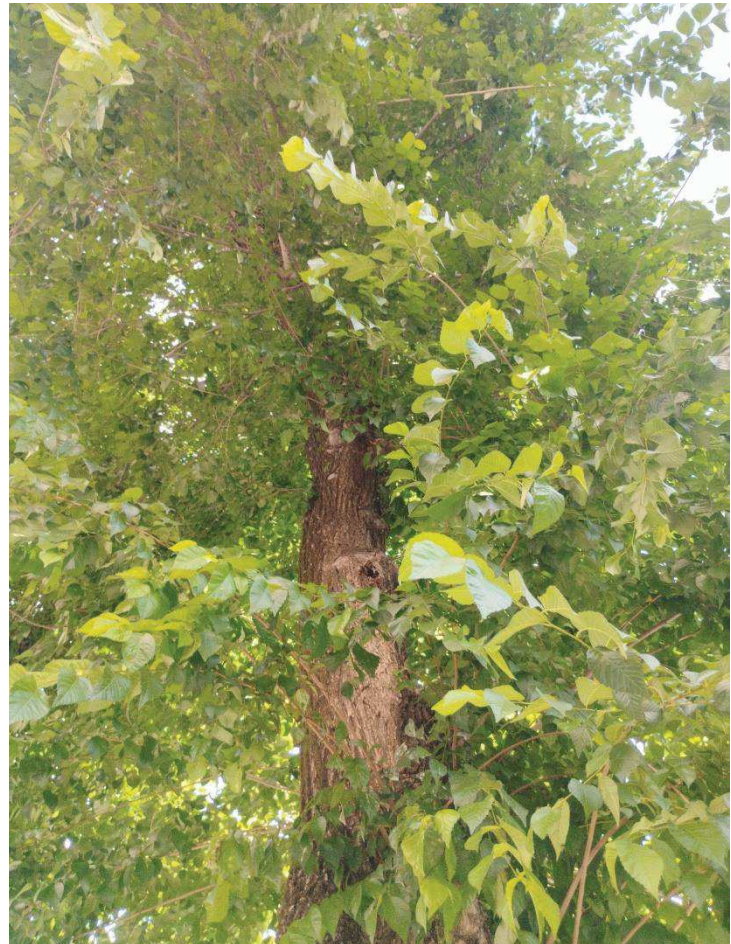
13. FOTOGRAFIAS:

- Cavidades en zona basal y zonas de antiguos desmoches.
- Ejemplar terciado, refaldado y desvitalizado; uniones debilitadas.
- Degradación interna, con afección hacia sistema radicular.

Ejemplar desestructurado con zonas de anclaje probablemente debilitadas. Se realiza resistografía a nivel basal y se confirma la pérdida de material estructural y existencia de cavidad axial, lo que supone un elevado riesgo de vuelco a nivel radicular.

Ejemplar excesivamente desestructurado en unidad de gestión con numerosos antecedentes de fallos y colapsos. Levantamiento del plato radicular. Se realizó resistografía en zona basal presentando resultados desfavorables donde observamos que prácticamente la totalidad del tramo comprendido desde 19 cm hasta alcanzar 40 cm presenta amplitud nula y continua, lo que verifica una cavidad axial extensa resultado de pudriciones con consumo total del duramen y la consecuente pérdida de material estructural. La copa se encuentra muy reducida por lo que el aporte de beneficios ecosistémicos del ejemplar es limitado y su capacidad de generar una copa eficiente, prácticamente nula. Se propone la tala prioritaria del ejemplar debido a los defectos y la degradación que presenta, siendo alta la categorización del riesgo actual.

Por todo lo anteriormente descrito, se solicita el apeo del ejemplar con carácter prioritario y la futura sustitución del mismo.

1. **Tala** Riesgo residual: Sin riesgo
2. _____ Riesgo residual: _____
3. _____ Riesgo residual: _____
4. _____ Riesgo residual: _____
