SOLICITUD DE APEO DE ARBOLADO VIARIO (AP-388-2026) PARTE 1ª
MOTIVO: RIESGO

Código: AP 388
Ubicación: Alvar Núñez, Calle
Excmo. Sr.:

Por la presente se solicita autorización para proceder al apeo de un ejemplar de *Ulmus pumila* con ID 162, situado en el distrito Triana, en Alvar Núñez.

ISA Formulario de Evaluación Básica de Riesgo de Arbolado F2

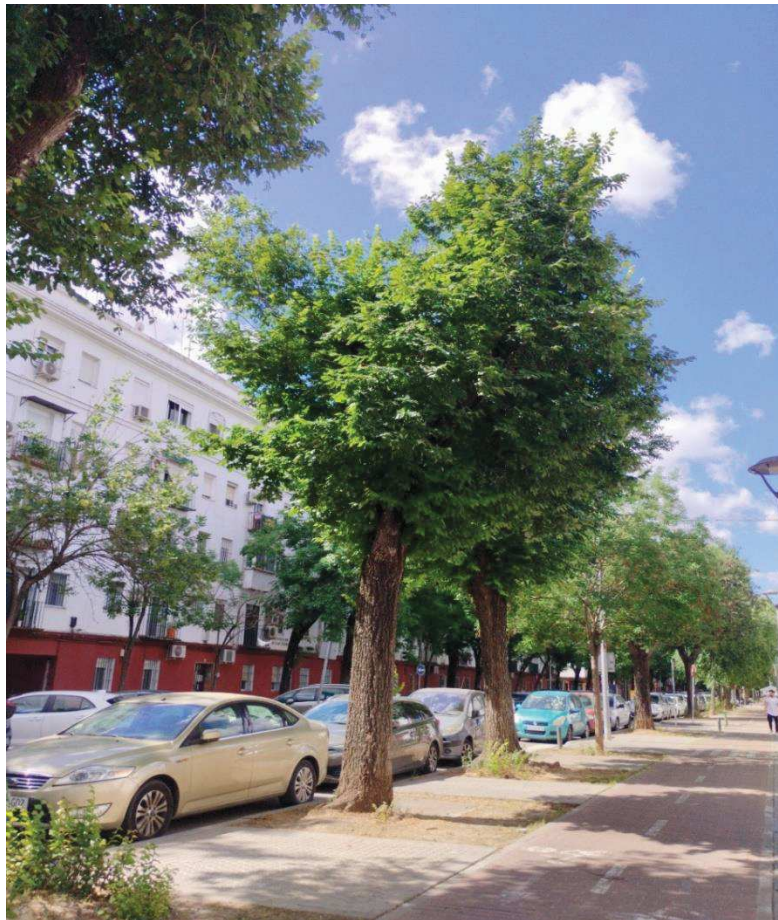
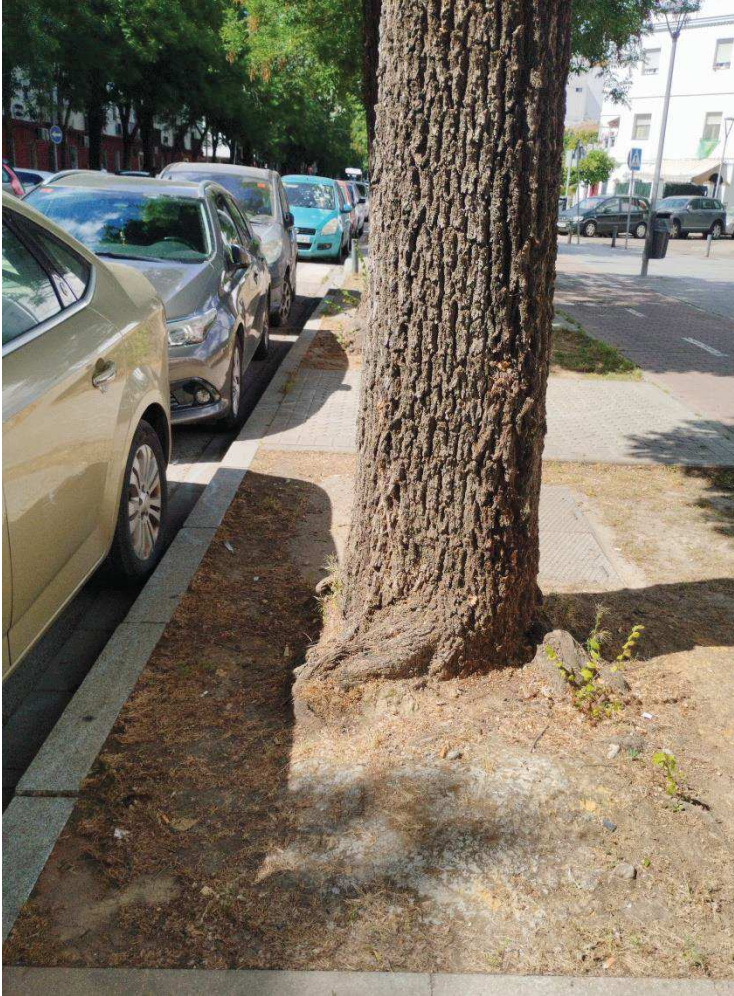
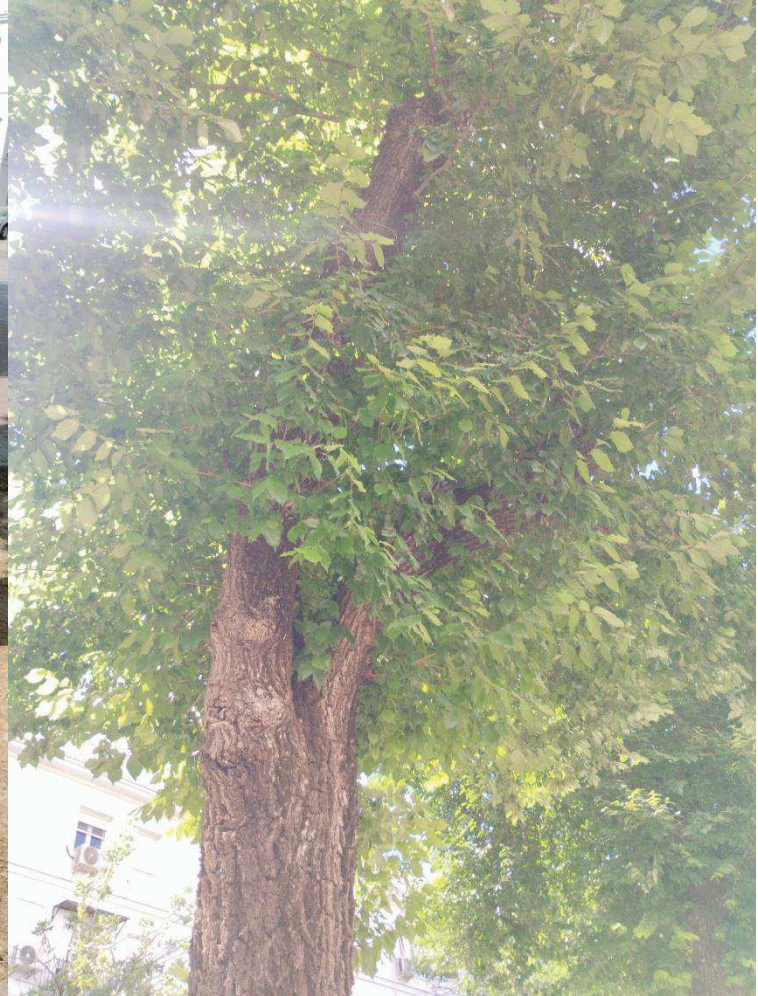
13. FOTOGRAFÍAS:

Tras la visita realizada por el equipo de inspección de riesgo, se constata que el ejemplar presenta una serie de defectos estructurales que comprometen su estabilidad y sus expectativas de futuro. Ejemplar desvitalizado, excesivamente terciado y refaldado. Levantamiento del plato radicular con estructura ahilada y cavidades coincidentes con antiguos cortes de desmoche. Se realiza, además, prueba de resistografía con resultado desfavorable. Todo ello nos indica que la estabilidad estructural del ejemplar se encuentra seriamente comprometida, asumiendo un riesgo no tolerable.

- Cavidades coincidentes con antiguos puntos de desmoche.
- Ejemplar terciado, refaldado y desvitalizado; uniones debilitadas.
- Degradación interna, con afección hacia sistema radicular.

Ejemplar desestructurado con zonas de anclaje probablemente debilitadas. Se realiza resistografía a nivel basal y se confirma la pérdida de material estructural y existencia de cavidad axial, lo que supone un elevado riesgo de vuelco a nivel radicular.

Por todo lo anteriormente descrito, se solicita el apeo del ejemplar con carácter prioritario y la futura sustitución del mismo.
