Expediente: 172/2026

SOLICITUD DE APEO DE ARBOLADO VIARIO (AP-389-2026) PARTE 1ª
MOTIVO: RIESGO

Código: AP 389
Ubicación: Alvar Núñez
Excmo. Sr.:

ISA Formulario de Evaluación Básica de Riesgo de Arbolado F2

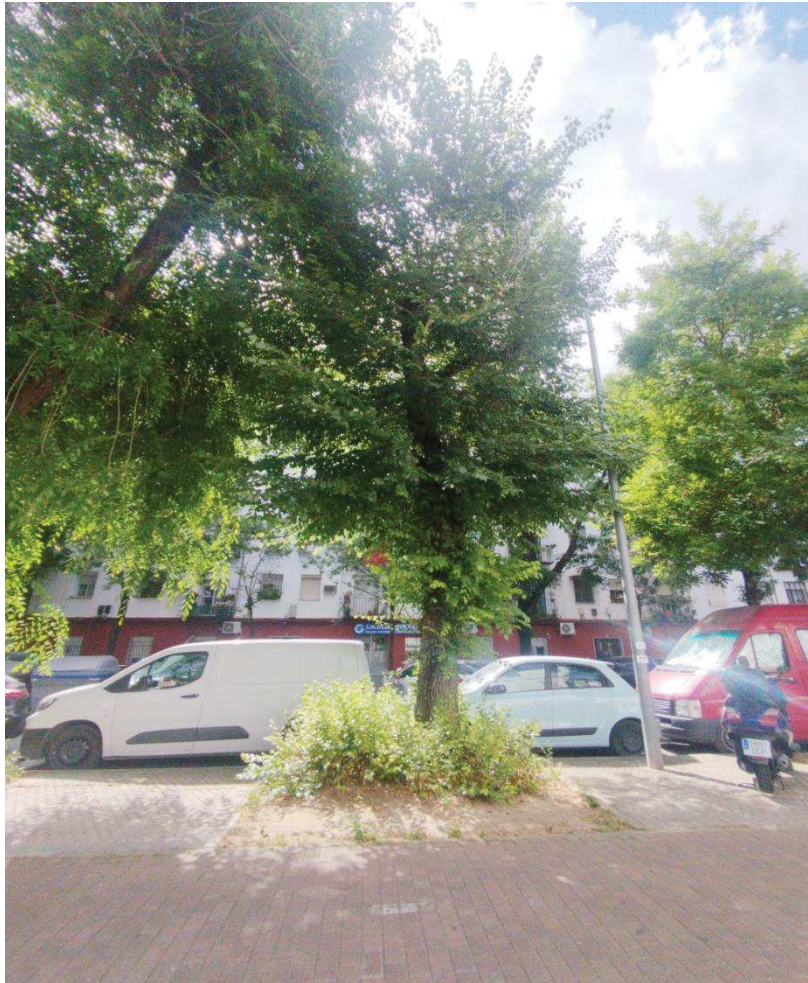
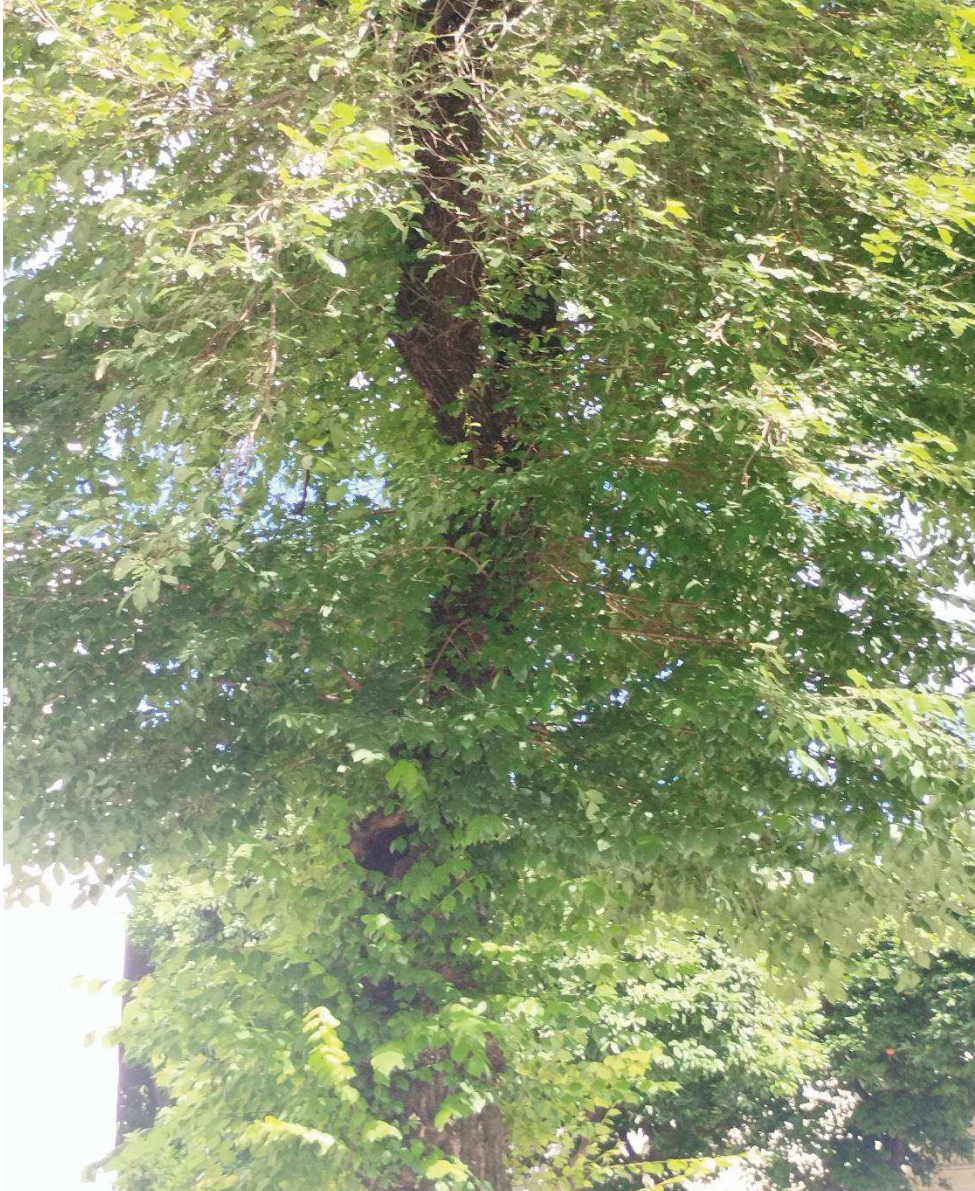
13. FOTOGRAFIAS:

Tras la visita realizada por el equipo de inspección de riesgo, se constata que el ejemplar presenta una serie de defectos estructurales que comprometen su estabilidad y sus expectativas de futuro. Ejemplar desvitalizado, excesivamente terciado y refaldado. Levantamiento del plato radicular con cavidades en zonas de antiguos desmoches. Se realiza, además, prueba de resistografía con resultado desfavorable. Todo ello nos indica que la estabilidad estructural del ejemplar se encuentra seriamente comprometida, asumiendo un riesgo no tolerable.

- Cavidades en zonas de antiguos desmoches.
- Ejemplar terciado, refaldado y desvitalizado; uniones debilitadas.
- Degradación generalizada con afección hacia sistema radicular.

Ejemplar desestructurado con zonas de anclaje probablemente debilitadas. Se realiza resistografía a nivel basal y se confirma la pérdida de material estructural y existencia de cavidad axial, lo que supone un elevado riesgo de vuelco a nivel radicular.

Por todo lo anteriormente descrito, se solicita el apeo del ejemplar con carácter prioritario y la futura sustitución del mismo.
