**Expediente: 187/2026**

**ÚNICO.-** Autorizar el apeo de **un ejemplar de *Catalpa bignonioides* con ID nº 94, situado en el Distrito Triana, en la calle Américo Vespucio (AP-390-2026).**

SOLICITUD DE APEO DE ARBOLADO VIARIO (AP-390-2026) PARTE 1ª  
**MOTIVO: RIESGO**

**SOLICITUD DE APEO DE ARBOLADO VIARIO (AP-390-2026) PARTE 2ª**

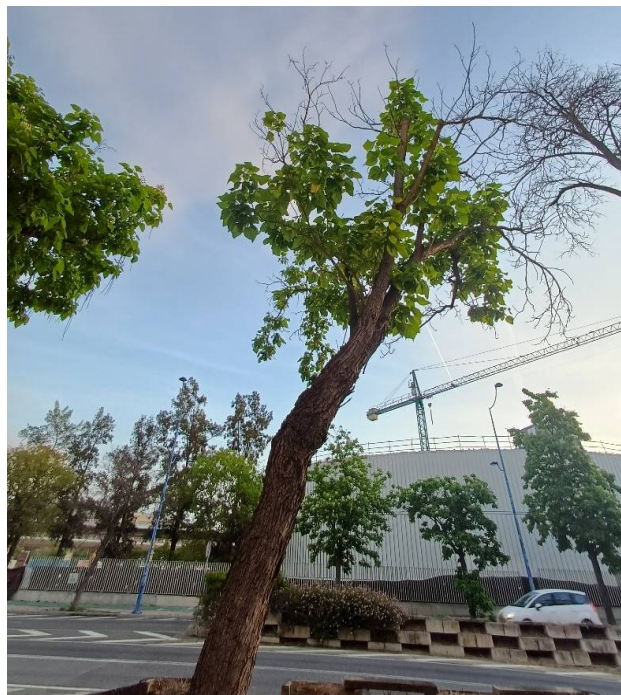
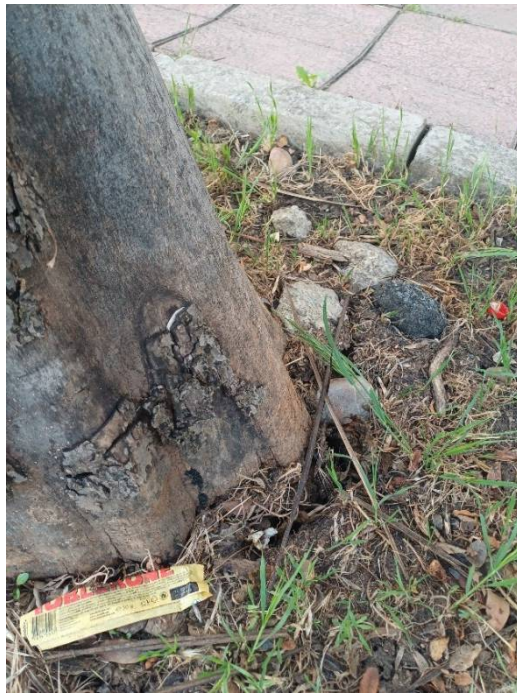
13. FOTOGRAFIAS:

10. **LESIONES GRAVES:**
  - Aumento significativo de 12,4º en su inclinación con respecto a la anterior inspección (22/12/2025, inclinación: 9º; 30/04/2026, inclinación: 21,4º).

- Movimiento evidente en el área de tracción radicular, con separación del terreno respecto al cuello.
  - Descortezamiento de aproximadamente el 50 % de la madera perimetral en la base del tronco, necrosis cambial prácticamente continua, extensión de la afección hacia la zona radicular.

- Graves daños estructurales en el sistema de sostén con transcendencia biomecánica y fisiológica.
  - Regresión fisiológica avanzada y abandono del dosel, escasa capacidad para generar una copa eficiente.

Ejemplar maduro en estado general deficiente, con copa regresiva y escaso desarrollo foliar, compatible con pérdida significativa de funcionalidad fisiológica y estabilidad mecánica.
12. **OBSERVACIONES:**

La combinación de inclinación activa, afección radicular, pérdida perimetral de tejido conductor y deterioro estructural del anclaje compromete gravemente la estabilidad del ejemplar. Se observan indicios compatibles con fallo progresivo del sistema de sostén. Debido a la gravedad de los daños y a la prognosis de sus defectos, se propone tala por riesgo.

Se propone la tala prioritaria del ejemplar debido a los defectos y la degradación que presenta, siendo moderada la categorización del riesgo actual.
