**Expediente: 187/2026**

**SOLICITUD DE APEO DE ARBOLADO VIARIO (AP-391-2026) PARTE 1ª**  
**MOTIVO: RIESGO**

## SOLICITUD DE APEO DE ARBOLADO VIARIO (AP-391-2026) PARTE 2ª

## ISA Formulario de Evaluación Básica de Riesgo de Arbolado F2

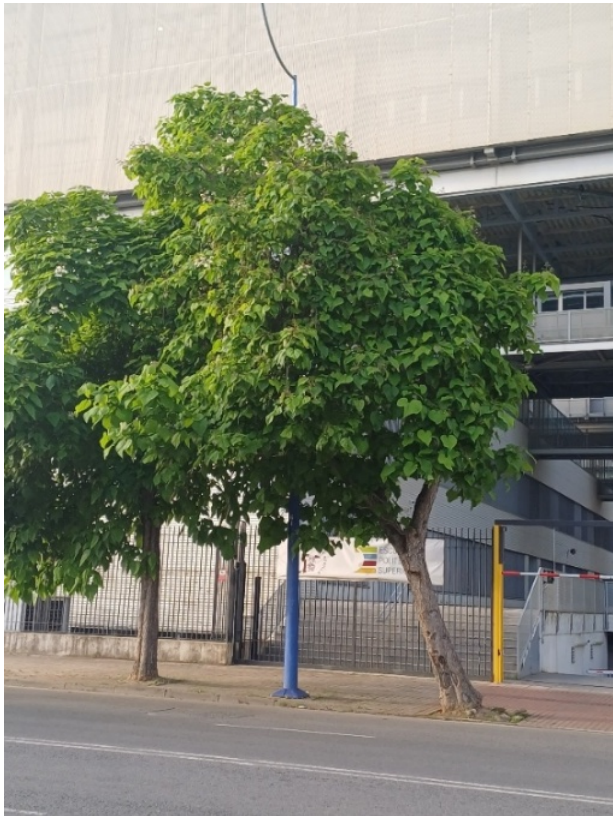
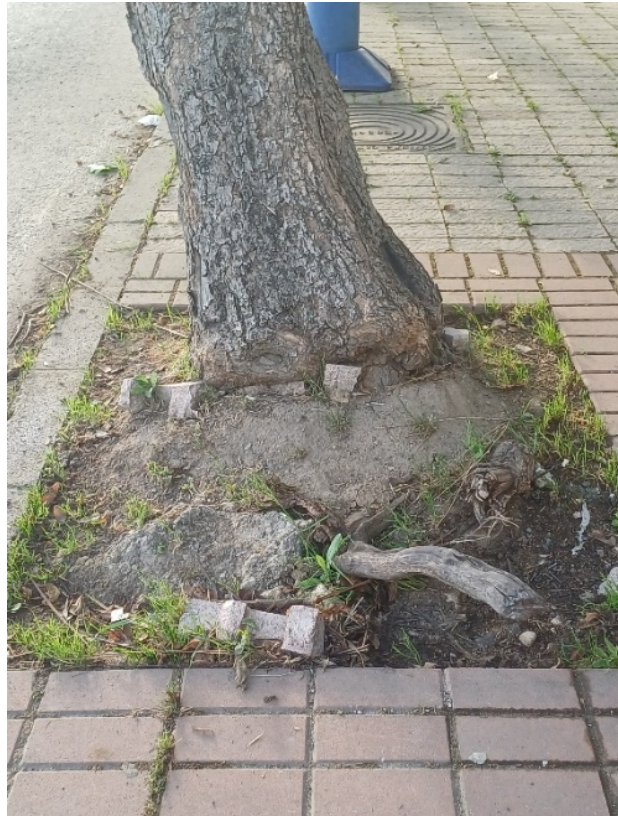
## 13. FOTOGRAFIAS:

10. **LESIONES GRAVES:**
  - Obra reciente, sin datos de los daños efectivos.
  - Daños mecánicos sobre raíces visibles con función de tracción a 45 cm del pie, muertas.

- Restos de anterior cubierta en contacto con el cuello, síntesis de madera de reacción sobre estos, anillamiento parcial a esta altura, cambios importantes en su entorno al retirar parte de su estructura de soporte.

- Inclinación hacia calzada de 30,9°, apoyado en farola y en contacto con copa anexa. Sin datos recogidos en anteriores fichas de inspección, se consulta archivo gráfico de Google satélite y se corrobora el movimiento general del ejemplar con respecto a la vertical.

La combinación de inclinación activa (30, 9°), los daños radiculares durante las obras, la pérdida perimetral de tejido conductor en cuello y el anterior deterioro estructural del anclaje compromete gravemente la estabilidad del ejemplar.

Se propone la tala prioritaria del ejemplar debido a los defectos y la degradación que presenta, siendo moderada la categorización del riesgo actual.
