AP-392-2026
MJMM

ÚNICO.- Autorizar el apeo de **un ejemplar de *Catalpa bignonioides* con ID nº 124, situado en calle Juan Bautista Muñoz (AP-392-2026).**

SOLICITUD DE APEO DE ARBOLADO VIARIO (AP-392-2026) PARTE 1ª
MOTIVO: RIESGO

Ubicación: Juan Bautista Muñoz

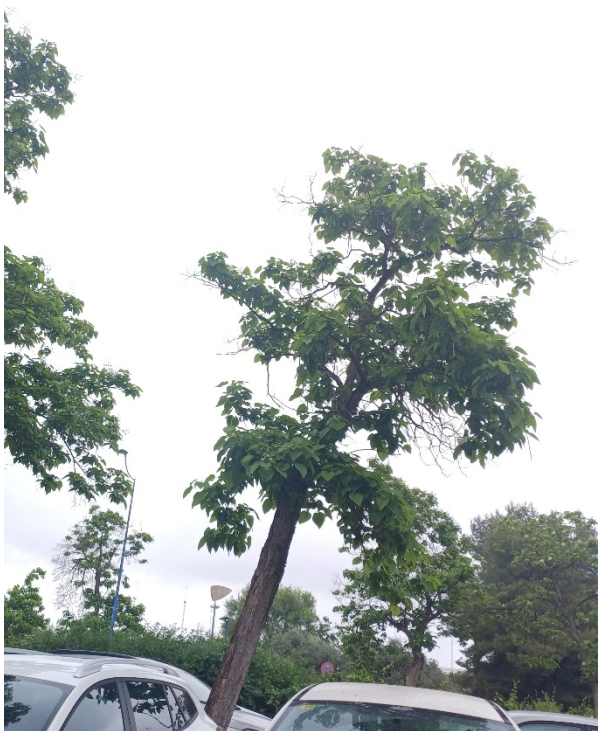
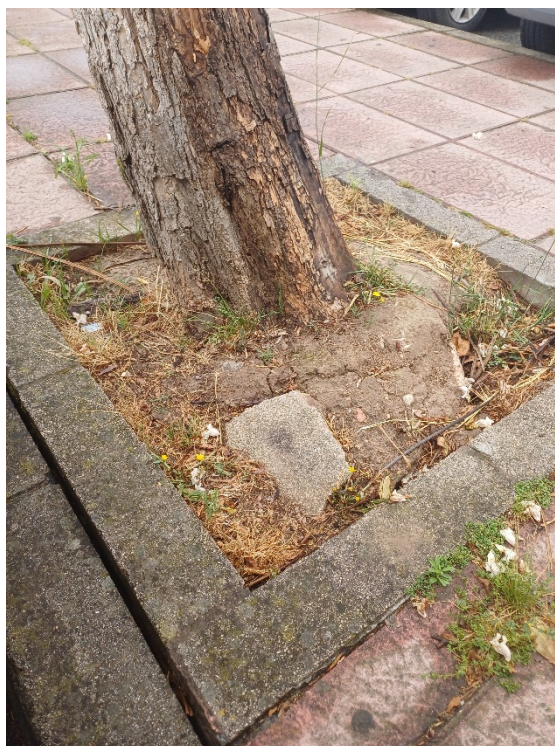
13. FOTOGRAFIAS:

- Levantamiento del plato radicular en tracción, zona crítica para la estabilidad biomecánica.
- Inclinación de 33°. Sin datos recogidos en anteriores fichas de inspección, se consulta archivo gráfico de Google satélite y se corrobora el movimiento general del ejemplar desde Julio del 2025.
- Descortezamiento del plano axial del tronco extendido desde los 2m del suelo hasta afectar al área hipogea.
- Raíz estrangulante expuesta tras el movimiento del terreno.
- Mengua incipiente de vitalidad, ramillas puntisecas.

Inclinación activa, movimiento del terreno, estructura de sostén muy deteriorada, descortezamiento en fuste con progresión de la afección hacia el área hipogea, debilitamiento estructural del anclaje, en proceso de desvitalización, densidad en copa escasa.

(33°), sin datos previos de la misma, se coteja con las imágenes en Google Satélite y se corrobora el movimiento activo. Chancro longitudinal recorriendo el tronco en su plano axial con descortezamientos hasta el cuello, progresión de la afección hacia el área hipogea con deterioro estructural del anclaje. La extensión del deterioro y la pérdida visible de tejido funcional comprometen previsiblemente la capacidad resistente del tronco basal, aumentando el riesgo de fallo estructural completo.

Afección localizada en la base del ejemplar, zona crítica para la estabilidad biomecánica. La extensión del deterioro y la pérdida visible de tejido funcional desde el fuste hacia el área hipogea comprometen su capacidad de resistencia, descortezamiento del área como síntoma de la muerte del tejido cambial con afección del 30% de su madera perimetral, debilitamiento estructural del anclaje aumentando el riesgo de fallo estructural completo. La combinación de: degradación basal, inclinación activa, levantamiento del plato radicular, la presencia de grietas transversales en el terreno y diana urbana permanente (banda de estacionamiento de vehículos) hace que las medidas de mitigación mediante poda no resulten suficientes para garantizar un nivel de riesgo categorizado como aceptable, debido a la gravedad de los daños y a la prognosis de los defectos se propone su apeo.

1. **Tala** Riesgo residual: Sin riesgo
2. _____ Riesgo residual: _____
3. _____ Riesgo residual: _____
4. _____ Riesgo residual: _____
