**Expediente: 159/2026**

SOLICITUD DE APEO DE ARBOLADO VIARIO (AP-401-2026) PARTE 1ª

Código: AP 401

Ubicación: Maldonado Dávila, Calle

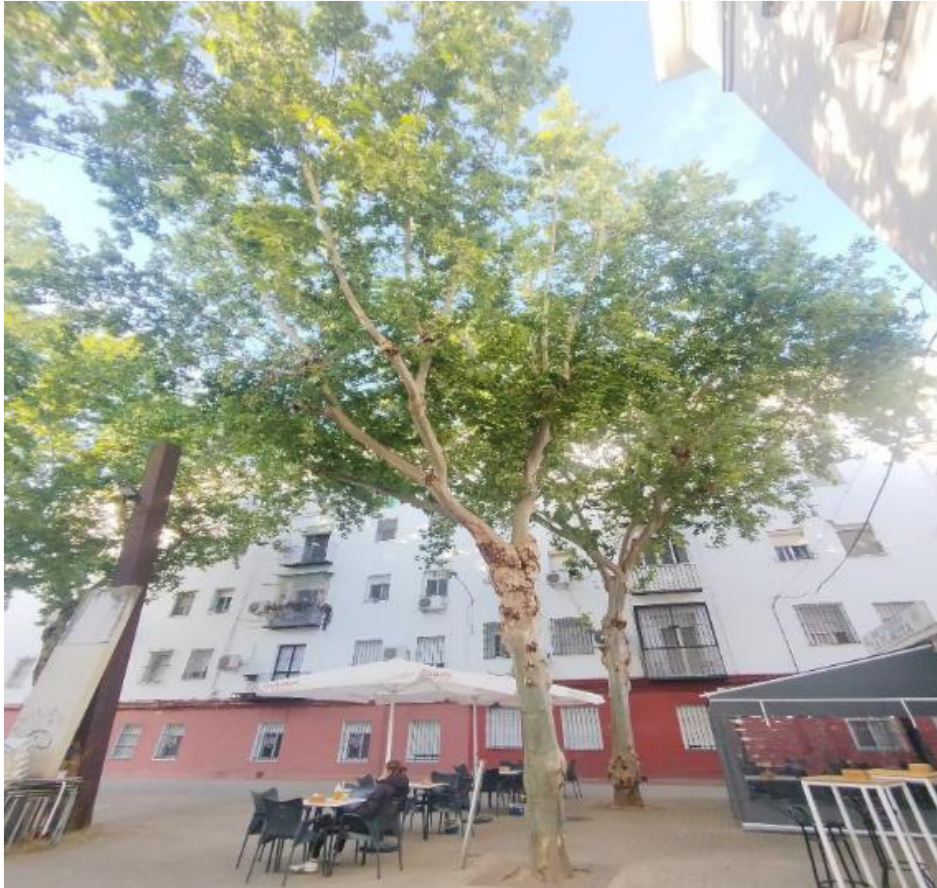
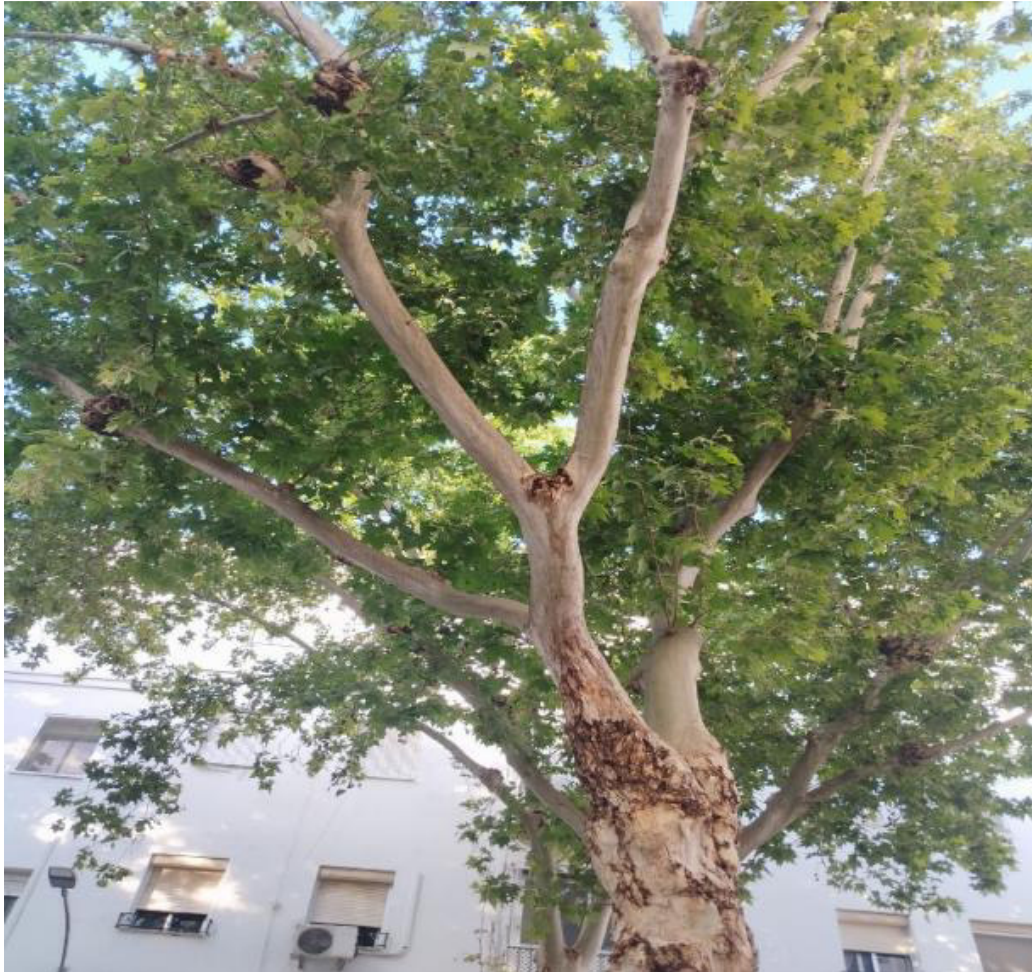
13. FOTOGRAFIAS:

1. **FECHA:** 05/05/2026
2. **SITUACIÓN:** Maldonado Dávila
3. **Distrito:** Triana
4. **ESPECIE:** *Platanus hispánica*
5. **ID:** 14
6. **P.C. (cm.):** 102
7. **ALTURA (m):** 14
8. **ALCORQUE (m):** Corrido
9. **LATITUD DE ACERADO(m):**
10. **LESIONES GRAVES:**
  - Grieta asociada a termitero con pudrición significativa en inserción de ejes primarios.
  - Uniones probablemente debilitadas.
11. **ESTADO GENERAL:**

Ejemplar desvitalizado, desestructurado, excesivamente terciado. Grieta y probable cavidad en inserción de cruz primaria con degradación asociada. Termiteros activos, crecimientos ahilados y horizontalizados.
12. **OBSERVACIONES:**

Además de lo anteriormente mencionado, se plantea en esta unidad de gestión una remodelación completa de la plaza que incluye la sustitución de los ejemplares de *Platanus hispánica* por nueva plantación y la mejora y creación de alcorques, con el objetivo, entre otros, de mejorar la relación entre la inversión que supone la conservación de estos ejemplares y los beneficios ecosistémicos que pueden aportar y que actualmente son muy limitados. Por todo ello, se solicita el apeo del ejemplar.
